Synagoga w Gwoźdźcu
opracowanie: Monika Popkiewicz

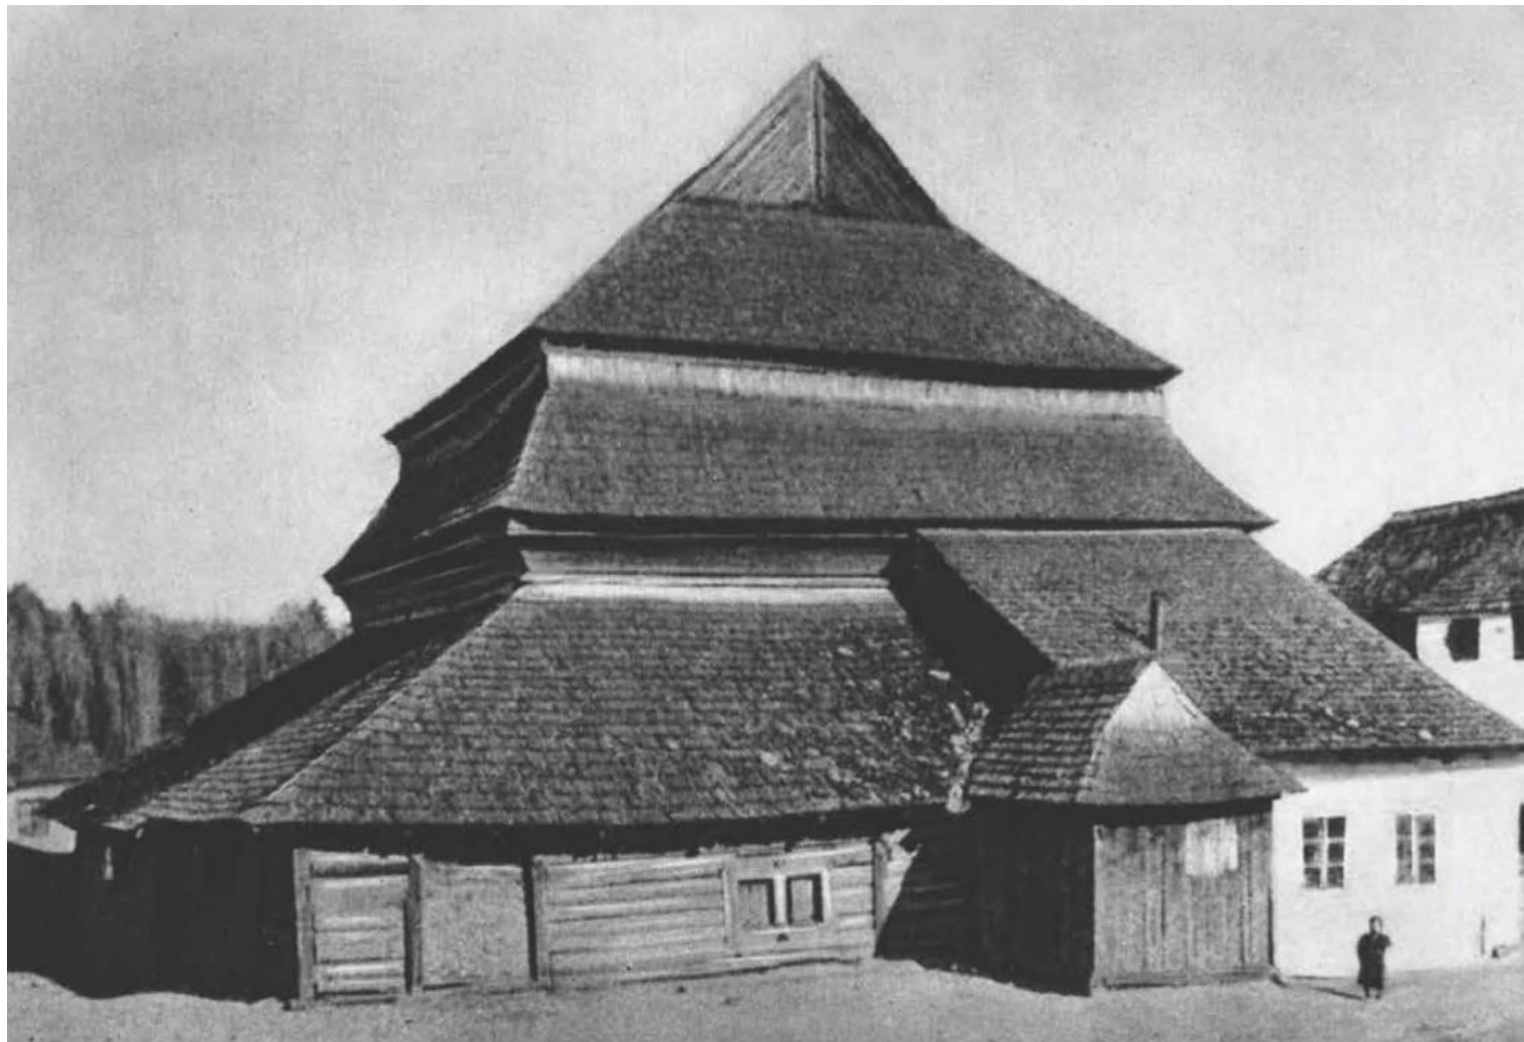
Widok od północnego zachodu, 1913 r. , źródło: "Bramy Nieba"

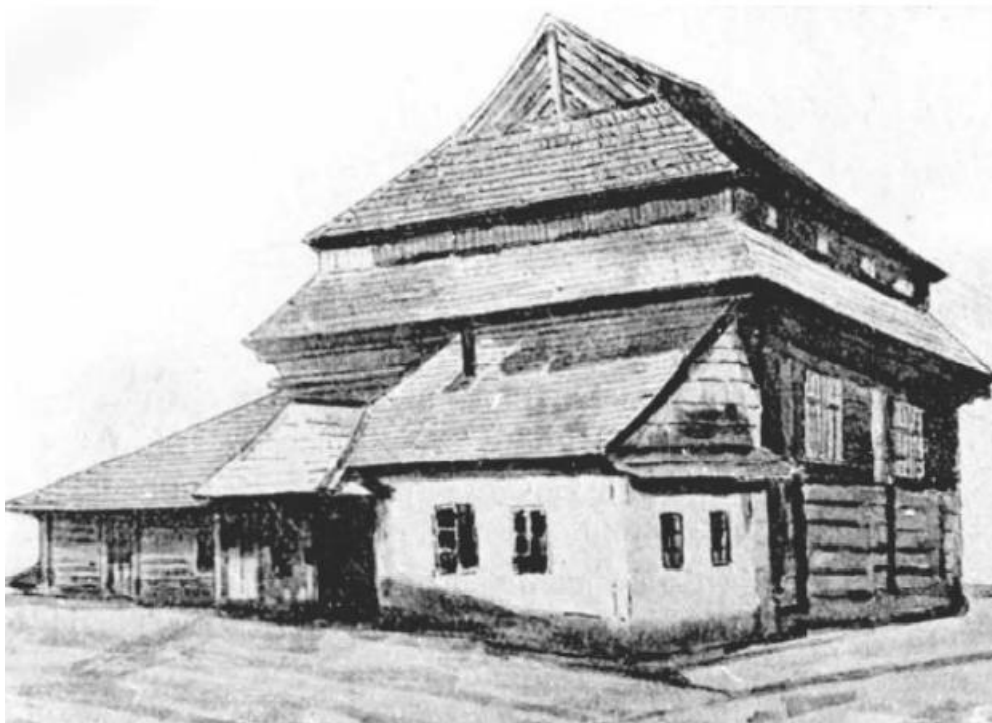
Widok od południowego zachodu
Źródło: "Bramy Nieba"

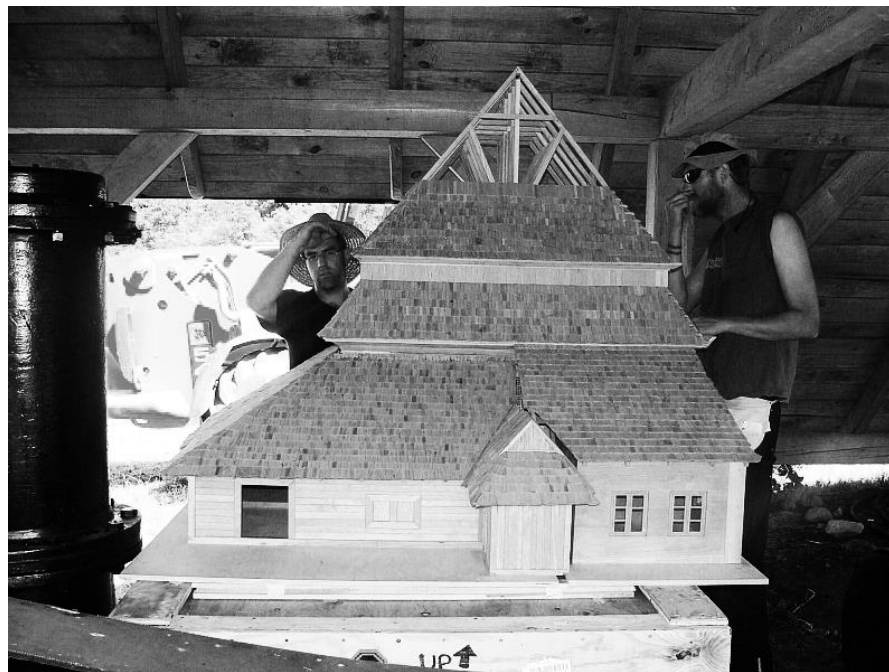
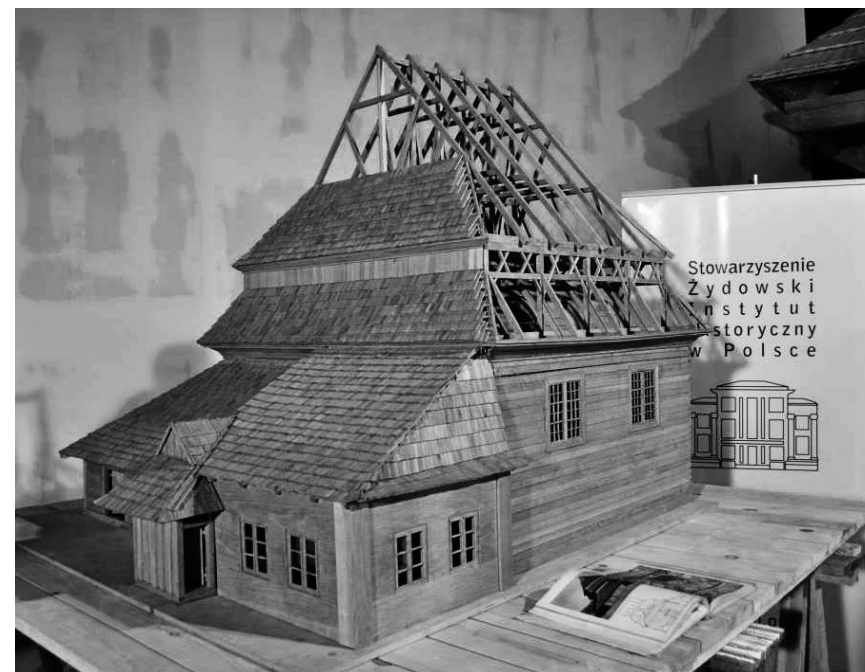
Model wykonany w Muzeum
Budownictwa Ludowego w Sanoku

- Synagoga została wzniesiona około roku 1640 – wówczas istniała tylko sala główna
- Sklepienie zostało przebudowane w roku 1729
- Później dobudowano sień, babiniec i bożniczkę zimową/cheder
- 1910 rok – odnowienie
- Synagoga została spalona w czasie I wojny światowej podczas pogromu wywołanego przez wojska rosyjskie
- W roku 2014 fragmenty zabytku kultury żydowskiej zostały zrekonstruowane w postaci sklepienia i bimy w warszawskim Muzeum Historii Żydów Polskich Polin

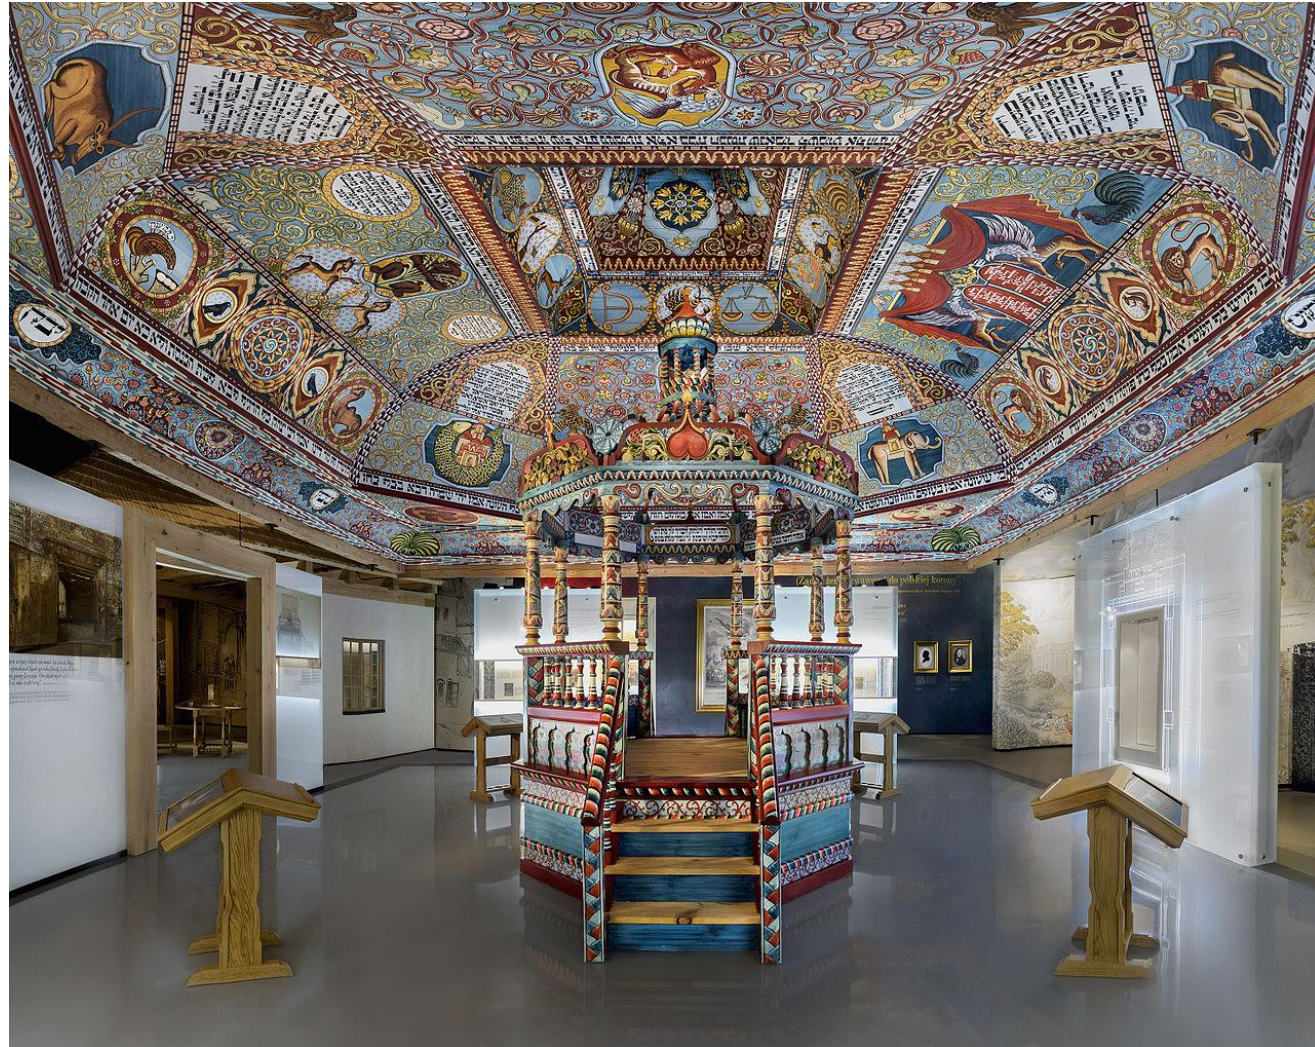
Zrekonstruowane sklepienie i bima
Muzeum Historii Żydów Polskich Polin

W roku 2014 fragmenty zabytku kultury żydowskiej zostały zrekonstruowane w postaci sklepienia i bimy w warszawskim Muzeum Historii Żydów Polskich Polin^{[2][5]}.

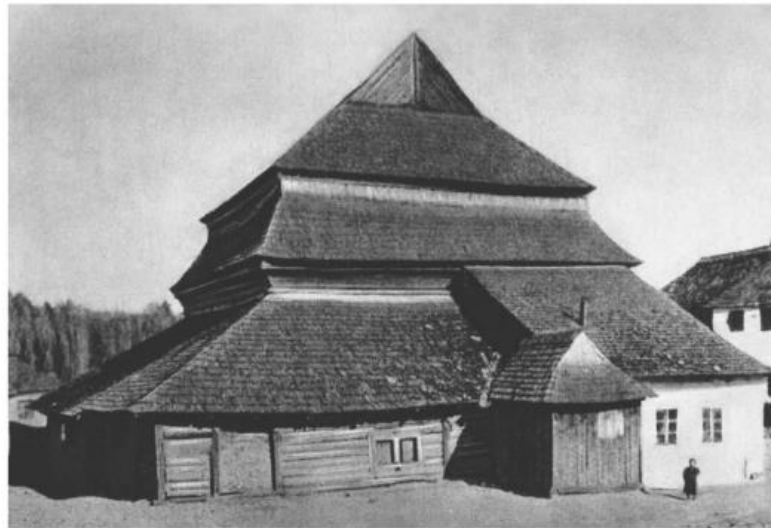
338. Plan przyziemia
i plan na wysokości
okien sali głównej

SALA GŁÓWNA PREZENTOWANEJ TU BÓŻNICY W GWOŹDZCU¹ ZBUDOWANA została w końcu pierwszej połowy XVII w.² Od ok. 1640 r., zapewne przed 1652, do 1729 r. powstawały poszczególne fragmenty jej polichromii³. W początkach XVIII w. (przed 1729 r.) przebudowano sklepienie. Sień, babiniec i bóżniczka zimowa powstały w różnym czasie, później niż sala, i były przebudowywane. Cała bóżnica była przed 1910 r. remontowana. Spalona przez Rosjan w czasie I wojny światowej⁴.

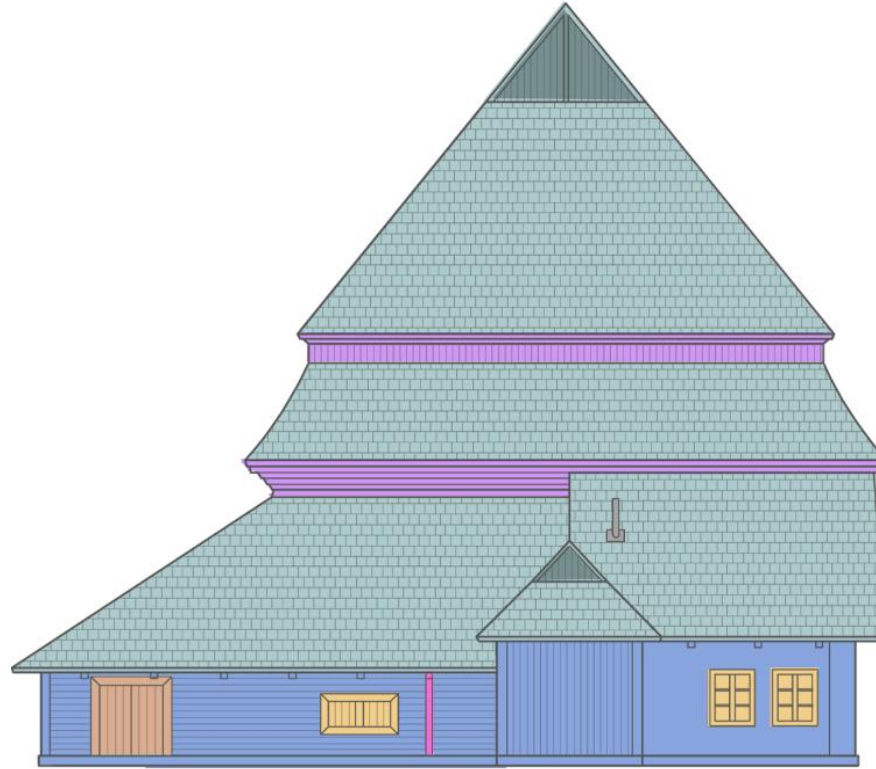
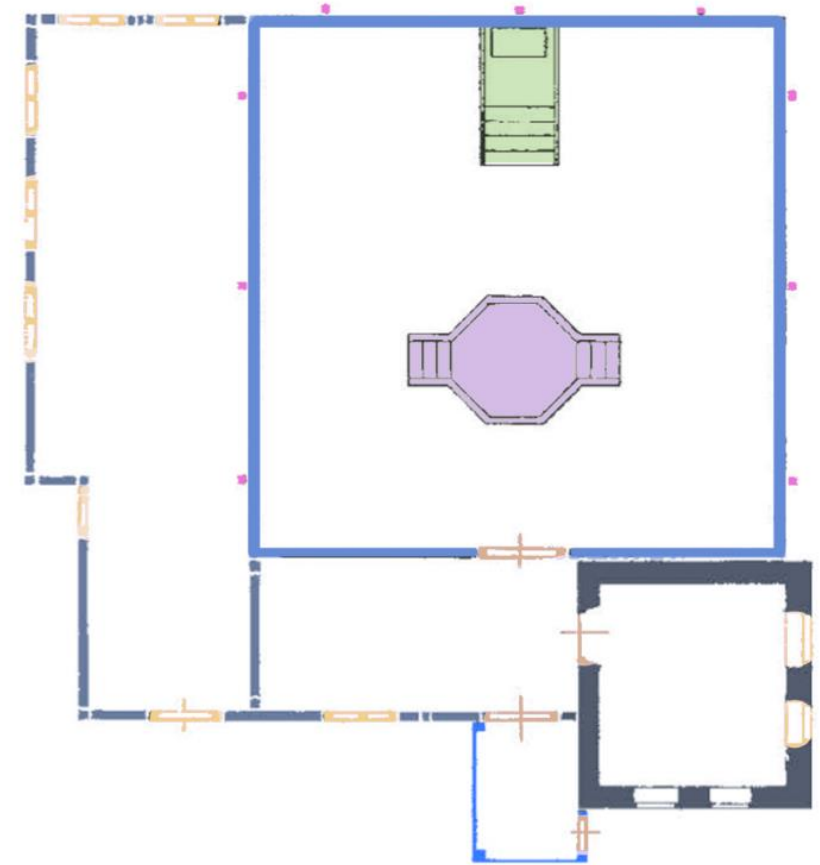
- 1 walls:
 - a - ściany zrębowe z lisicami
 - b - łątkowo-sumikowe
 - c - szkieletowe z deskowaniem
 - d - murowane

- 2 roofs:
 - a - prosty spadzisty
 - b - przyczółek

- 3 windows: a, b, c, d, e, f, g

- 4 doors: a

- 5 bema: a

- 6 aron ha-kodesh: a

- 7 ceilings: a

- 8 floors: a

- 9 cornices: a

- 10 pillars: a, b

- 11 chimneys: a
