# Hohe Synagoge Wysoka in Krakow Zustand 1961

Variante: 1961 nach Pagel/Braun

Für die digitalen Rekonstruktionen der hohen Synagoge wurde hauptsächlich das ungenau datierte Planmaterial der Mitte des 20. Jahrhunderts ( Heaven`s Gate, 2018 ) verwendet. Dieses Planmaterial basiert auf einer älteren Bauaufnahme, die den Zustand der Synagoge vor ihrer Umnutzung und zahlreichen Umbauten dokumentiert.

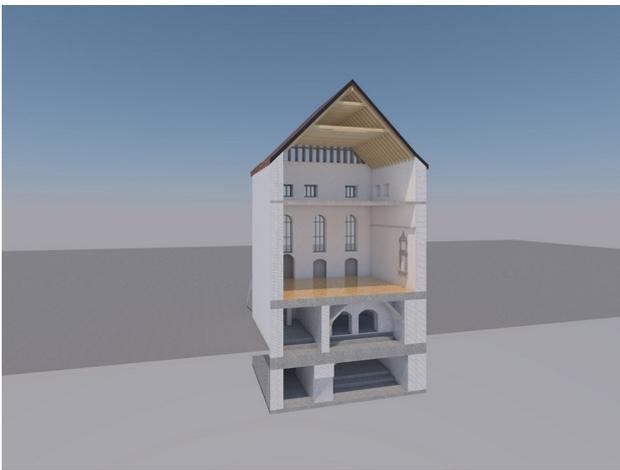
**Abb. 141** 3D-Querschnitt

- Die höchste Synagoge Krakaus wurde aus Stein und Ziegeln im späten Renaissance-Stil erbaut.
- Ihre Form folgt einem regulären Rechteck von ca. 13 x 18 m.
- Das Gebäude besteht aus 3 Stockwerken, wobei sich der Hauptsaal der Synagoge über das OG erstreckt.

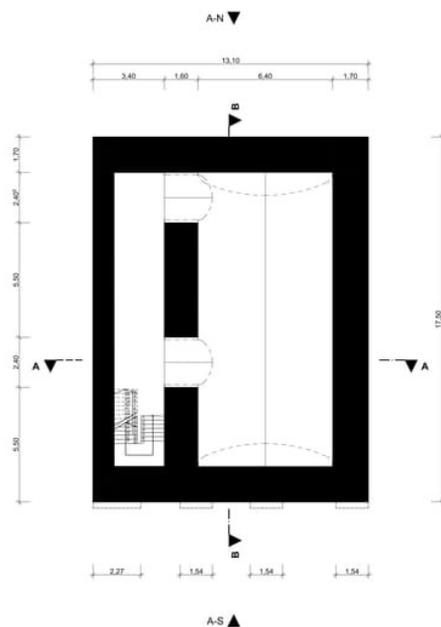
**Abb. 78** Grundriss KG

Das Kellergeschoss ist durch eine dicke Trennwand in zwei Bereiche unterteilt. Einen langen Gang, in welchem sich die Erschließung, über eine im Süden liegende Treppe, in das Erdgeschoss befindet und ein großer länglicher Raum.

Der unebenenmäßige Boden führen im Kellergeschoss zu unterschiedlichen Höhenniveaus.

Der im Osten gelegene Raum wird von einem großen Tonnengewölbe überspannt und die dazugehörigen Eingänge von Stichkappengewölben.

Der Gewölbekeller ist vermutlich ebenso wie das Erdgeschoss und die dazugehörige Treppe ein Überrest des Hauses Frankowa, welches zuvor dort stand und Warenläden diente.

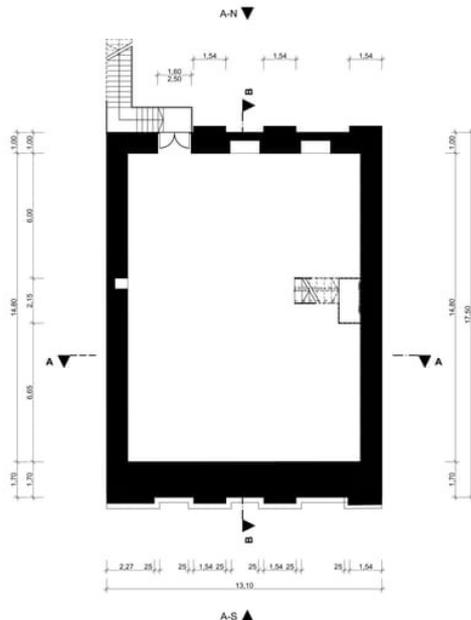
Abb. 104 Grundriss OG

Der Grundriss des Obergeschosses zeigt den hohen Hauptsaal welcher sich über das gesamte oberste Geschoss erstreckt. Es ist die einzige sich im ersten Stock befindende polnische Synagoge, wodurch der Name zustande kam.

Innerhalb der Grenzen des Gebäudes ist es nicht mit dem darunter liegenden Stockwerk verbunden. Daher wird der Saal über eine Außentreppe an der Nordwand betreten.

Dem Grundriss zu entnehmen gab es innerhalb der Dicke der Wände Treppen und Durchbrüche, welche die Halle mit den angrenzenden Häusern zu verbinden schienen. Dessen Böden lagen einige Stufen höher und führten höchstwahrscheinlich in getrennte Gebetsräume für Männer und Frauen. Diese Verbindungen wurden später blockiert. Ebenso ist der Raum mit einigen Nischen versehen.

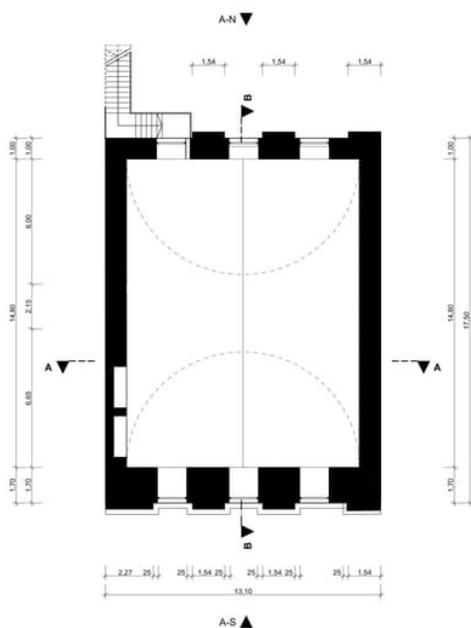
**Abb. 103** Grundriss OG Fensterneveau

In diesem zusätzlichen Grundriss sind die großen Rundbogenfenster auf beiden freien Seiten, ebenso wie der Abschluss des Raumes zu sehen, welcher von einem Tonnengewölbe gebildet wird, das weiter in den Dachstuhl hineinragt.

Nach dem zweiten Weltkrieg wurden zwei weitere, bereits blockierte, breite Öffnungen in der selben Mauer entdeckt, welche die Synagoge mit dem Nachbarhaus verbanden.

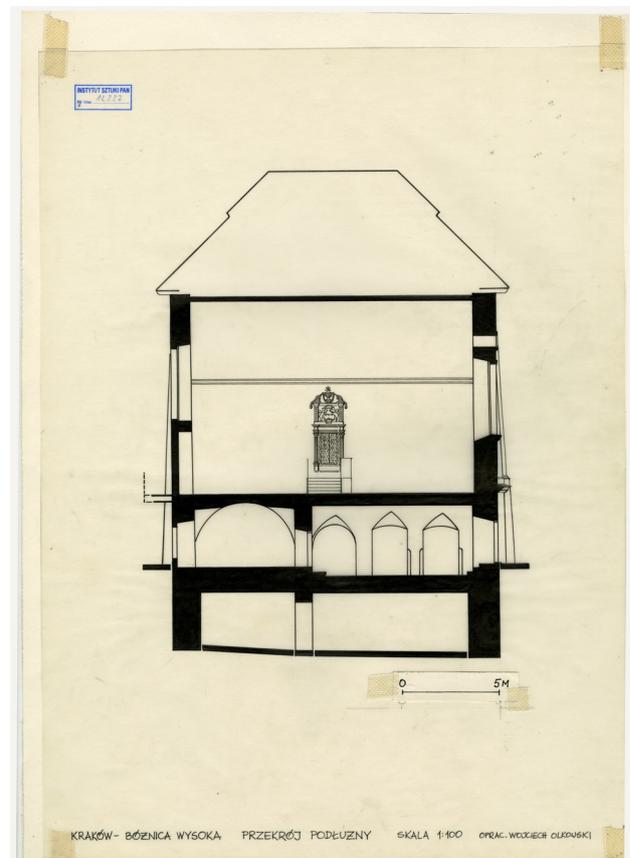
**Abb. 132** Schnitt B-B, N-S nach Osten, 1960er

Der Querschnitt bietet einen Blick auf die Geschosseinteilung und einige Details wie Gewölbe oder den heiligen Schrein.

Die Höheneinteilung der Rekonstruktion wurde an den Längsschnitt der 1960er Jahre angepasst.

Die verschiedenen Bodenniveaus werden in diesem Schnitt deutlich, vor allem die des Erdgeschosses, welche mithilfe von Stufen überwunden werden.

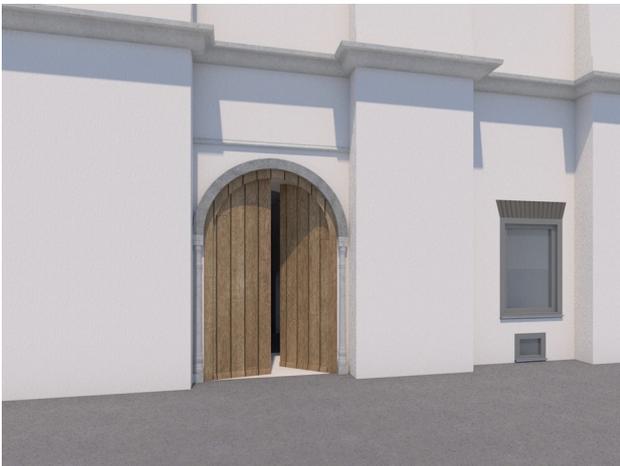
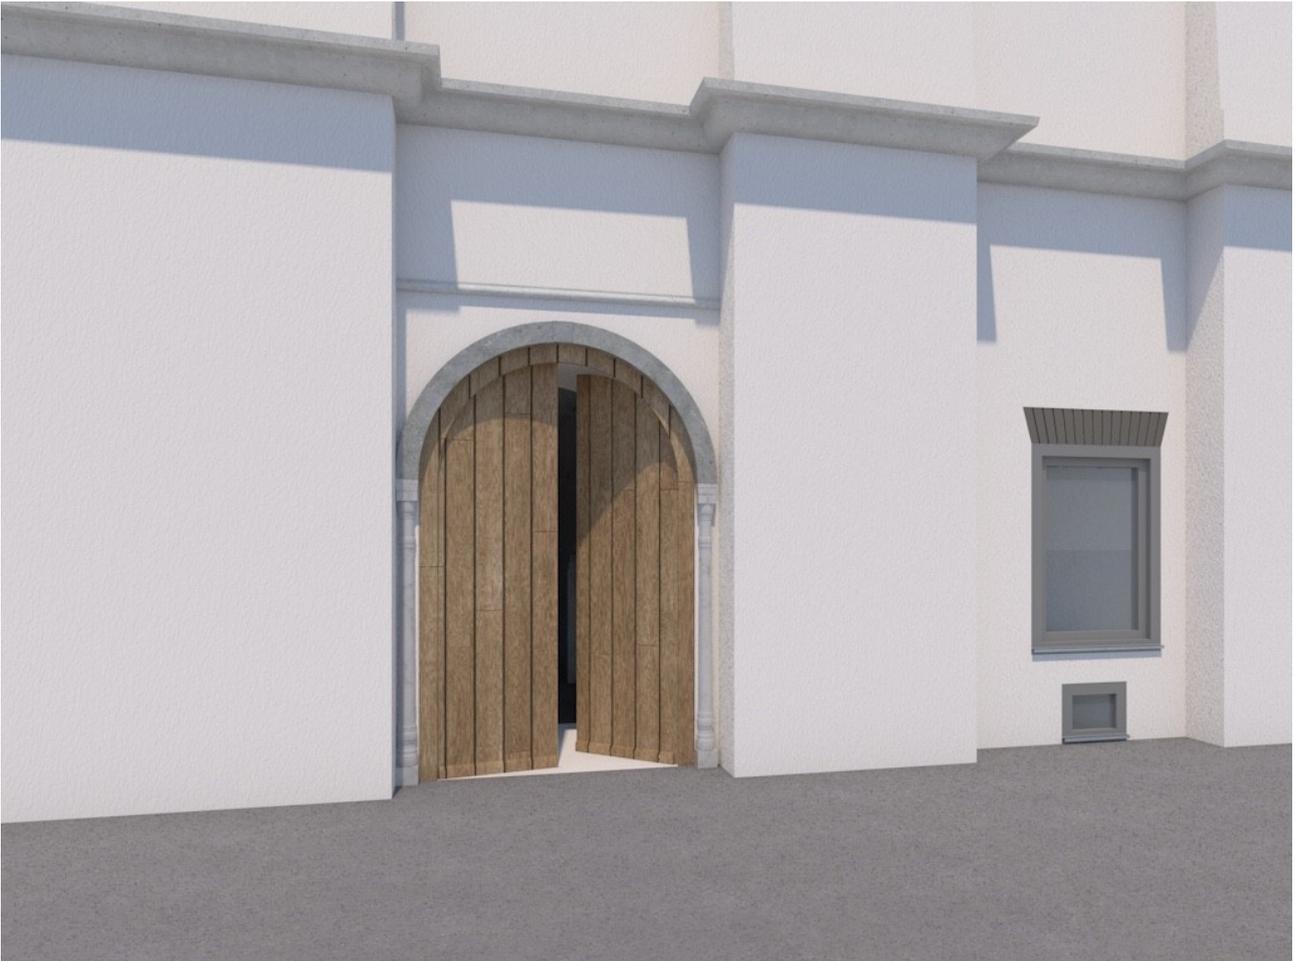
**Abb. 121** Eingangportal ins Erdgeschoss, 2015

Das Gebäude wird lediglich über die Nord- und Südfassade belichtet und belüftet, da es an der Ost- und Westseite an zwei Gebäude anschließt.

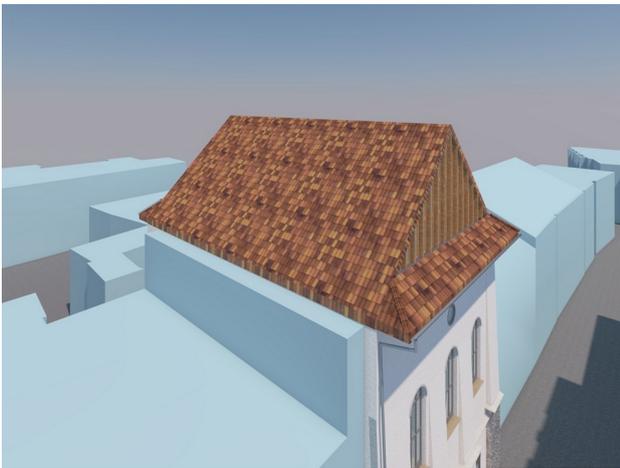
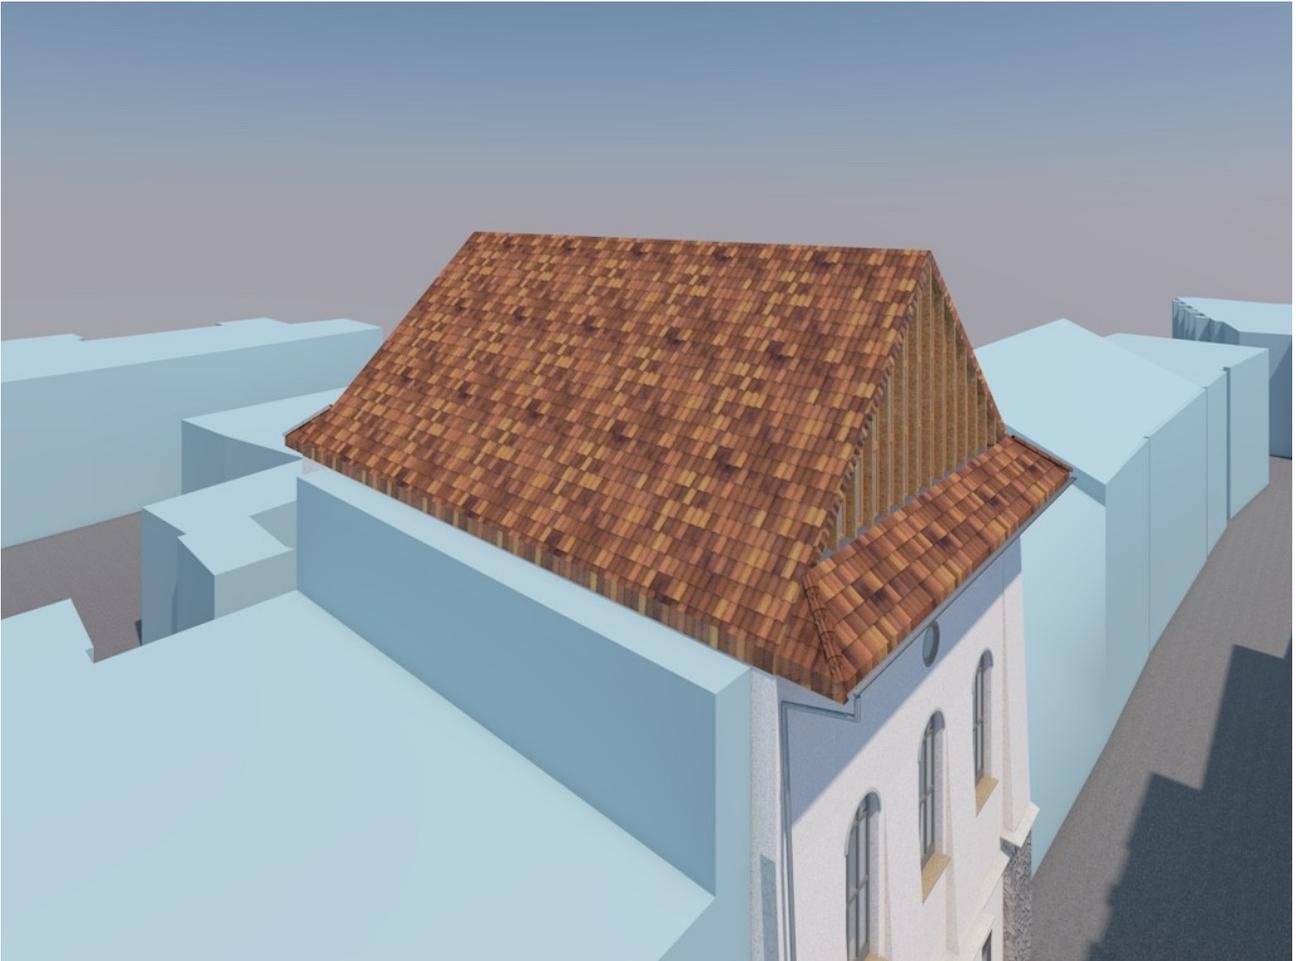
**Abb. 120** Ansicht von Südwesten, 2018

Die Fotografie aus 2017 unterstützt diese Tatsache, ebenso wie die 3D-Darstellung der Stadt.

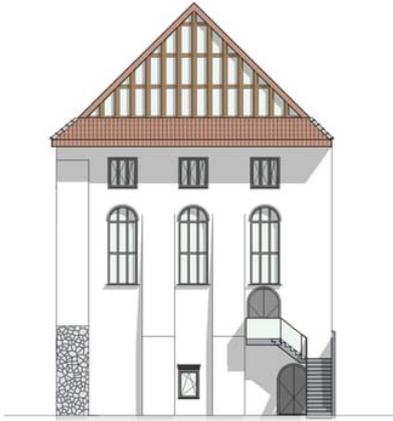
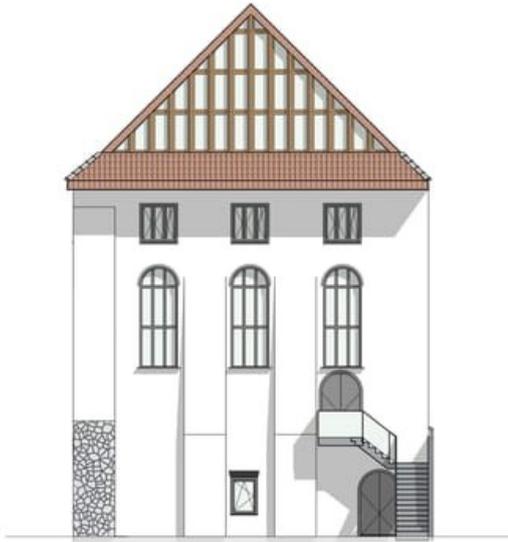
**Abb. 140** 3D-Ansicht der Nordfassade 2018

Die Ansicht von Norden vermuten wir anhand der vorhandenen Grundrisse und Informationen aus dem Text HeavensGate aus 2018, welche den Stand der Synagoge um die 1960er dokumentiert, aber auch aktuellere Fotografien aus 2015 bereitstellt.

Im unteren Bereich der Synagoge nehmen wir an, dass vieles so geblieben ist wie in den 1960er Jahren, sowie es auch in den Grundrissen der Fall war.

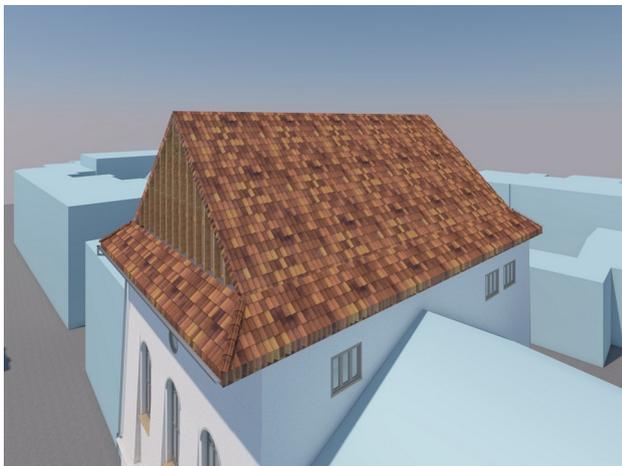
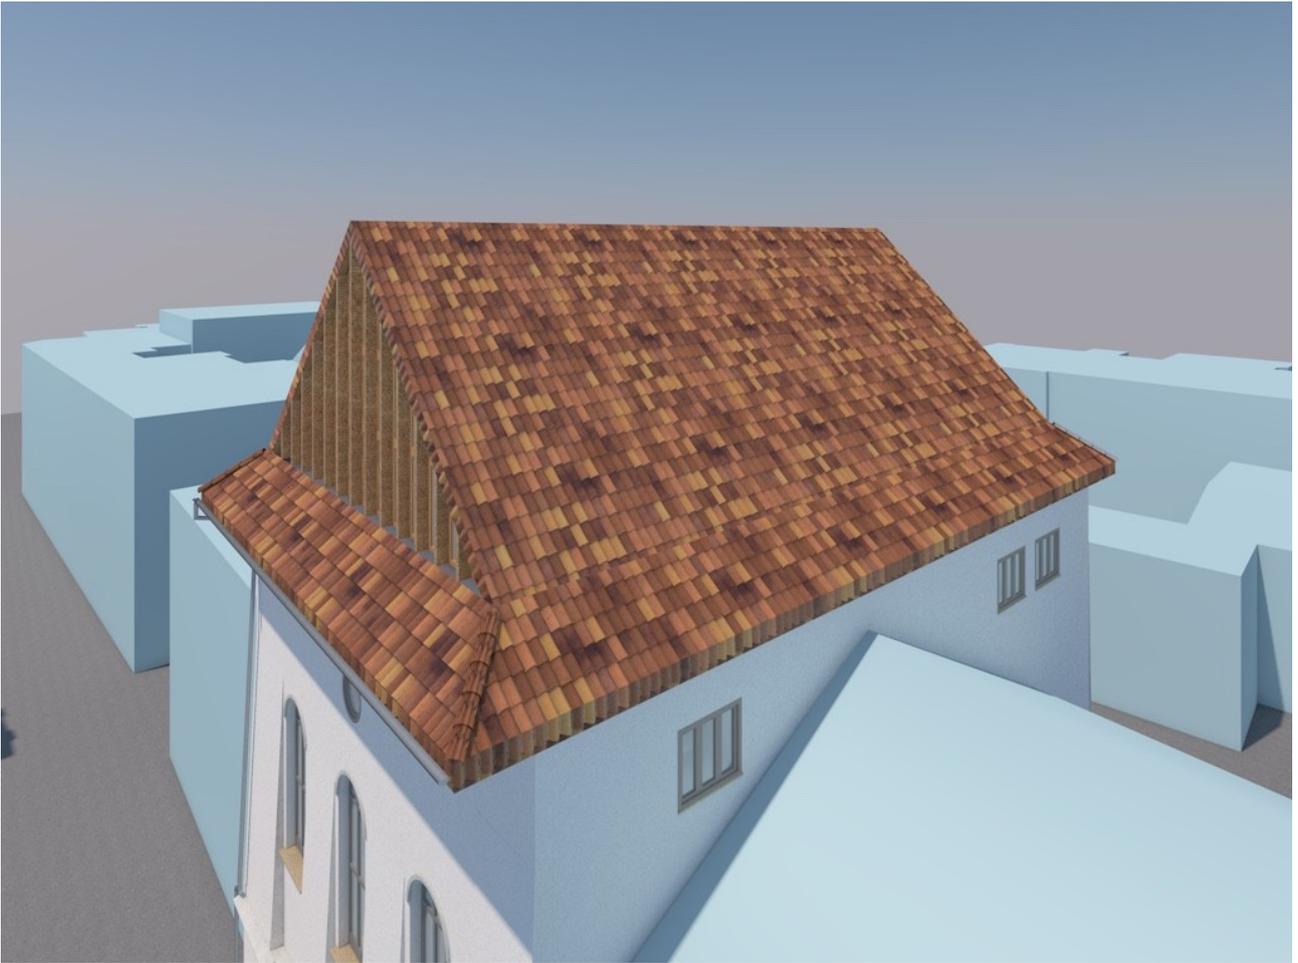
**Abb. 119** Ansicht von Südosten, 2018

Aufgrund des Nachbarbaus der Synagoge kann man keine Gesamtansicht generieren. Lediglich anhand der Kombinationen von Fotografien vermuten wir diese Ost-Ansicht.

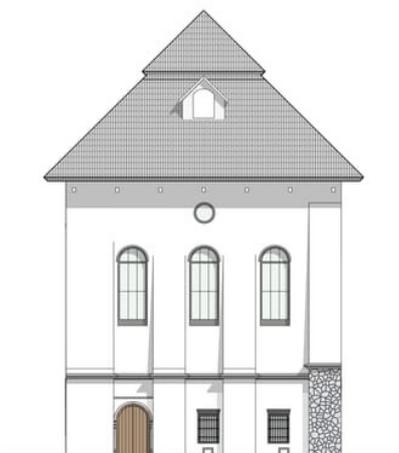
**Abb. 134** 3D-Ansicht der Südfassade 1960er Jahre

Zwei rechteckige Fenster ließen Licht in die Räume des Erdgeschosses und das Innere des Gewölbes wurde von einem Oculus über dem mittleren Fenster beleuchtet.

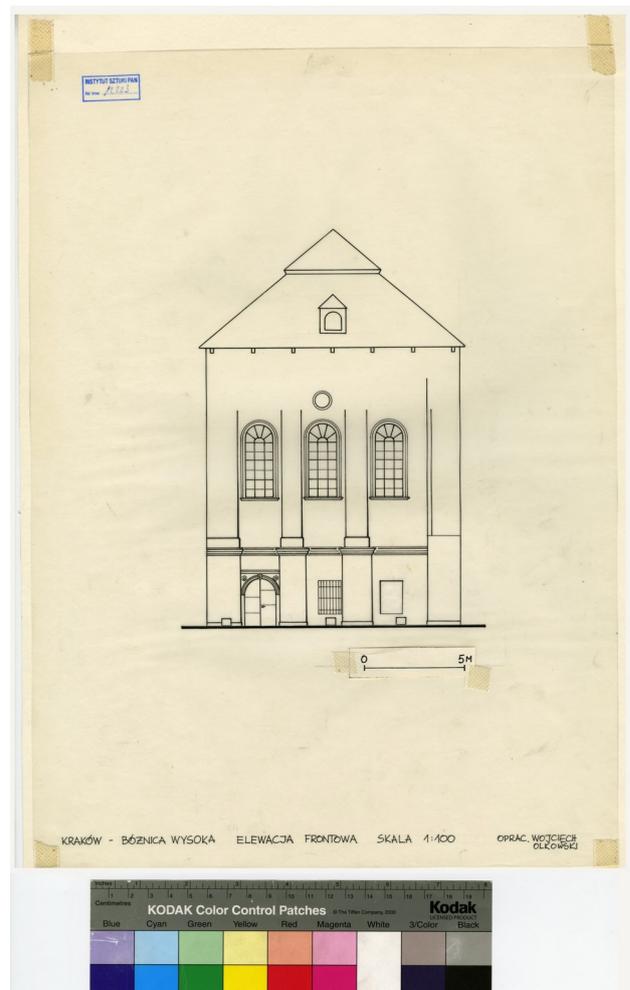
**Abb. 55** Ansicht von Süden, 1960er Jahre

Die Hauptfassade der Synagoge bildet die Südwand, welche der Józefa-Straße zugewandt ist.

Sie wird von vier geneigten Stützpfailern getragen, welche unregelmäßig verteilt sind und von einem Gesims auf Höhe der Decke des Erdgeschosses geschnitten werden.

Die Giebelwände enthalten drei hohe Rundbogenfenster auf Höhe des Gebetsraumes, welche in tiefen Öffnungen eingebettet sind.

**Beschreibung** Umzeichnung der Bauaufnahme von 1961.

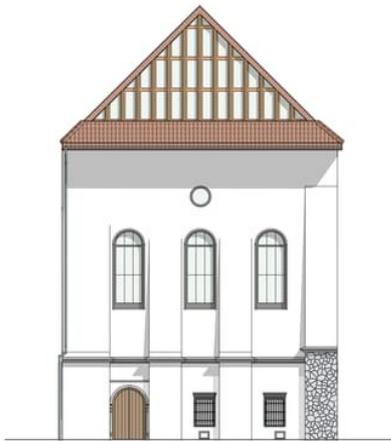
**Abb. 138** 3D-Ansicht der Südfassade 2018

Das Satteldach mit Vordach verleiht der Synagoge ein neues Erscheinungsbild.

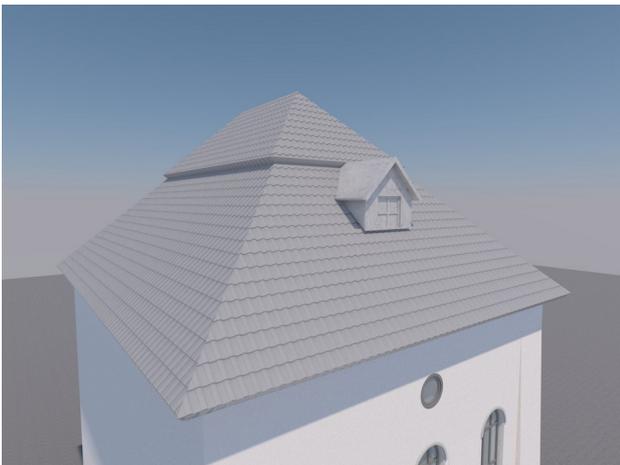
**Abb. 117** Dach in den 1960er Jahren

Die ursprüngliche Form des Daches ist unbekannt. Ein undatierter Schnitt, welcher höchstwahrscheinlich aus dem Jahr 1961 stammt zeigt ein versetztes, zweistöckiges Dach, welches eine Neigung der Oberfläche aufweist.

Die Hauptachse verläuft parallel zur Haupthalle und ein Gaubfenster scheint es auch gegeben zu haben.

Die korrekte Modellierung des Dachs und des Dachstuhls ist anhand des unzureichenden Schnittes nicht möglich. Unsere Rekonstruktion orientiert sich an schriftlichen Dokumentationen, der einzigen Ansicht und Grundrissen des Obergeschosses.

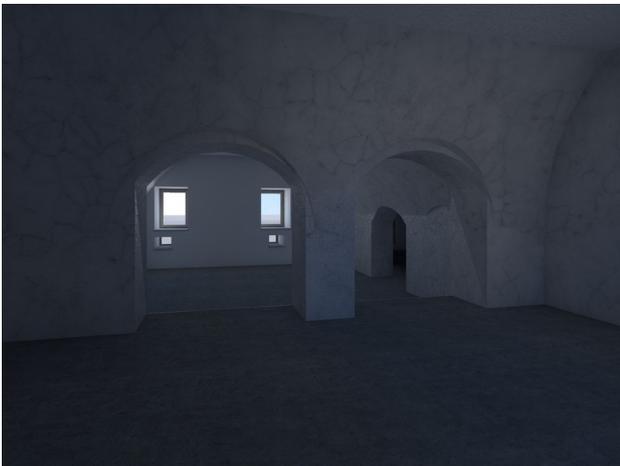
Über die Räumlichkeiten des Erdgeschosses gibt es keinerlei Informationen bis auf die der Grundrisse.

Wir vermuten somit das Aussehen dieser Ebene mit ihren variierenden Gewölben und dunklen Räumen, welche die Ladenräume des Erdgeschosses von den darüberliegende unterscheiden.

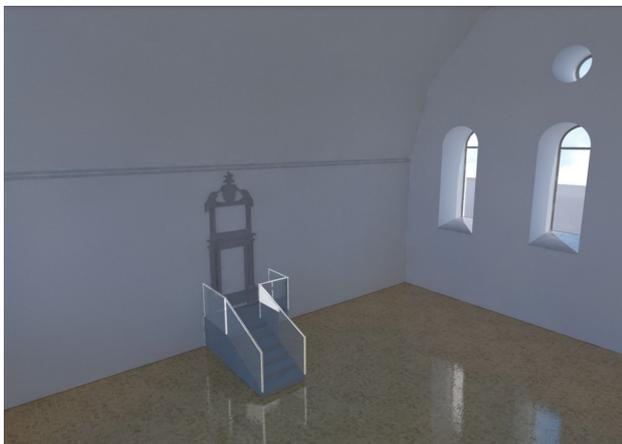
Während des 2. Weltkrieges wurde das Dach, das Gewölbe, die polychromen Dekorationen und der heilige Schrein weitestgehend zerstört. Das Tonnengewölbe, entlang der Nord-Süd-Längsachse erreichte eine maximale Höhe von 9,25m und erstreckte sich zwischen den Ost- und Westmauern. An dem Punkt an dem sie aufeinander trafen lief ein Gesims entlang.

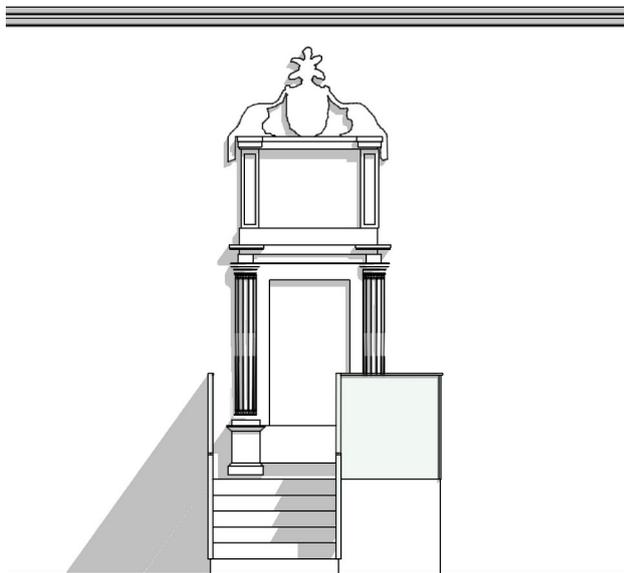
**Abb. 111** Heiliger Schrein vor 1936

Der heilige Schrein, höchstwahrscheinlich aus dem 18. oder 19. Jahrhundert, befand sich an der Ostwand und ist der größte sowie auch älteste Schrein Polens.

Er besteht aus einer rechteckigen Nische mit einem Steinrahmen in Form von zwei Säulen, welche ein Gebälk stützen.

Ein rechteckiger Überbau flankiert von zwei Säulen und gekrönt mit einem Gesims befinden sich darüber.

Das Gesims enthält eine hebräische Inschrift.

Absteigende Voluten, eine Blumenvase und Girlanden bilden den oberen Abschluss des Schreins.

Diese Struktur modellierten wir basierend auf den historischen, undatierten Quellen maßstabsgetreu und integrierten dies erfolgreich in den Hauptsaal.

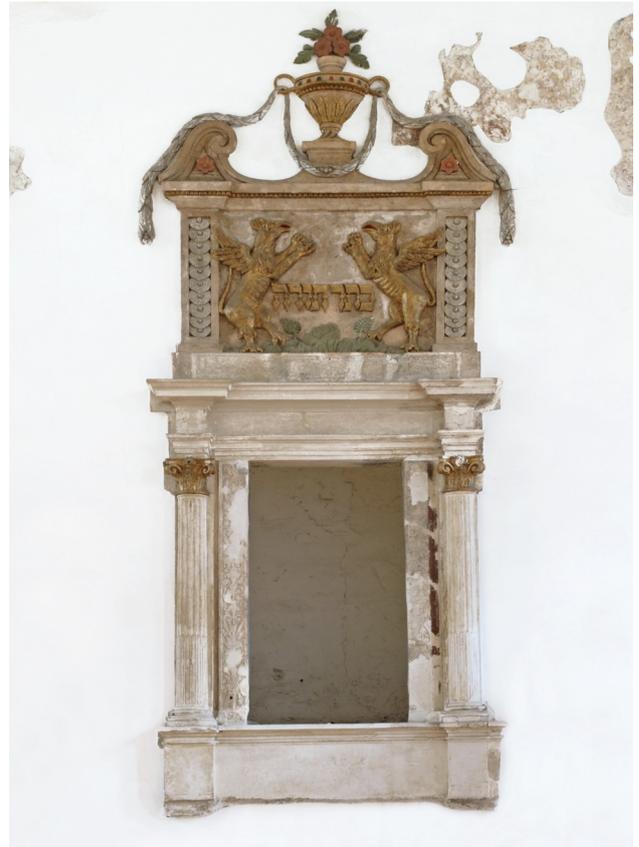
**Abb. 62** Fotografie des Heiligen Schreins, 2015

Teile des Schreins blieben nach dem Krieg und den Umbauten erhalten.

**Beschreibung** Fotografie des Heiligen Schreins nach der Zerstörung der Synagoge im 2. Weltkrieg.

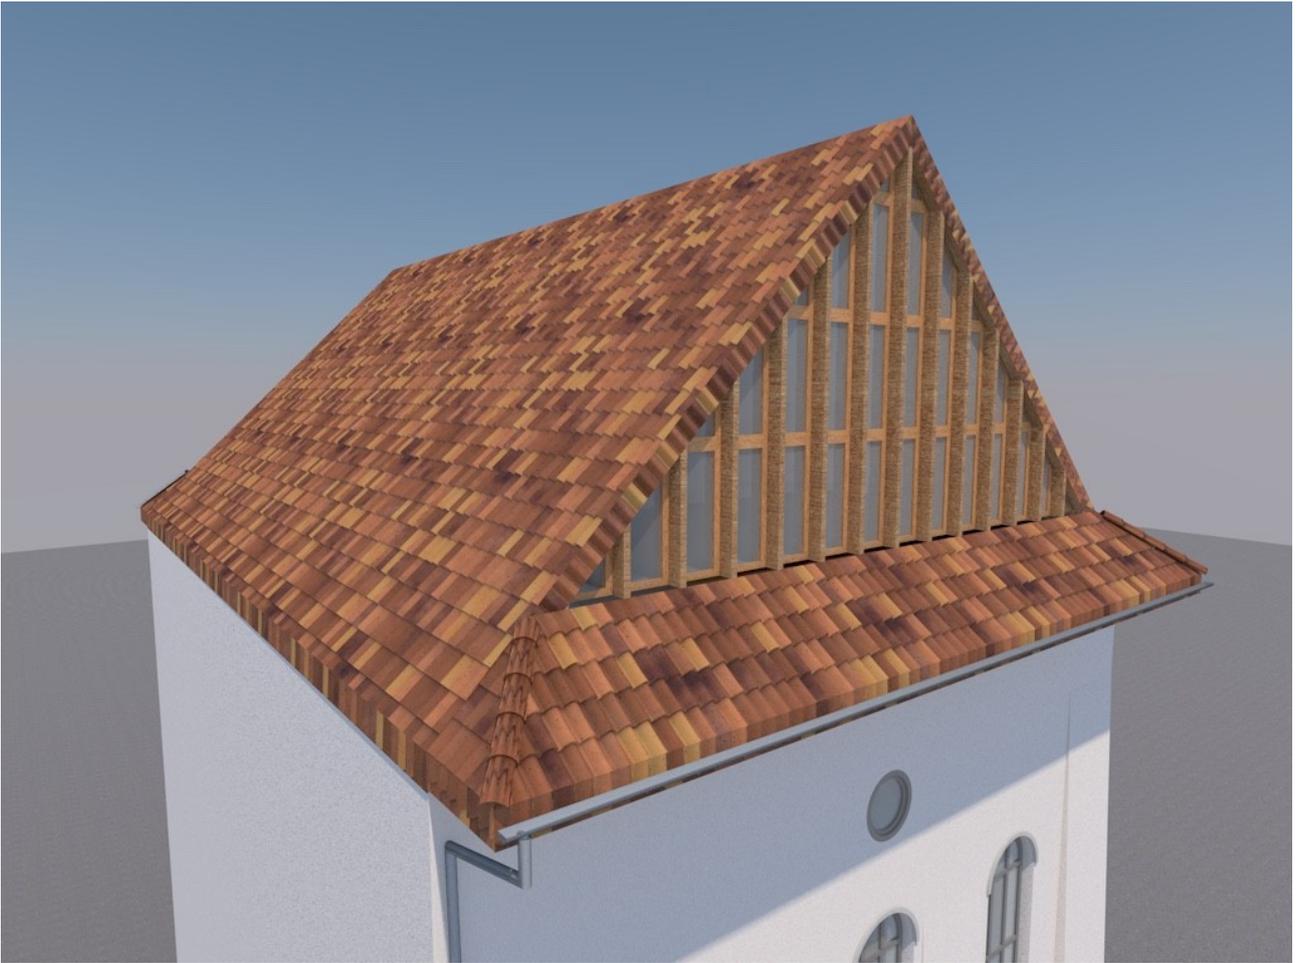
**Abb. 118** Dach 2018

Um Mitte des 20. Jahrhunderts wurde das zweistöckige, geneigte Dach durch ein Satteldach mit Vordächern an den Giebelwänden ersetzt, dessen Grat senkrecht zur Achse der Halle stand.

1961-1971 wurde das Gewölbe durch eine flache Decke ersetzt, weshalb die kleinteilige Fensterfront nun einen zusätzlichen Raum beleuchtet.

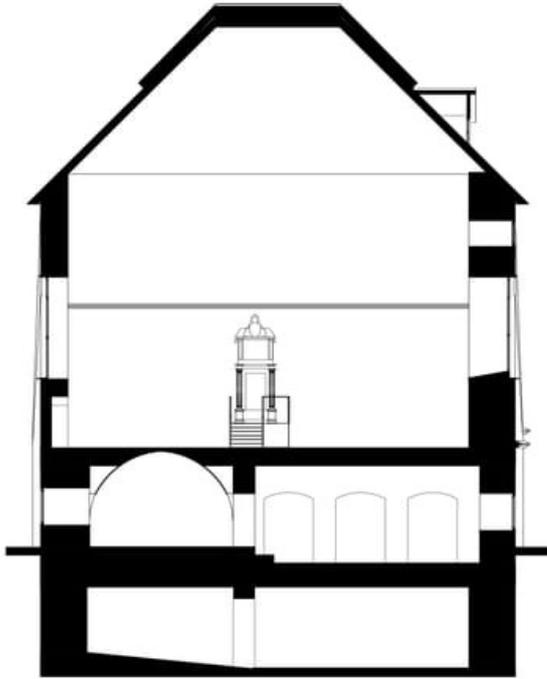
**Abb. 132** Schnitt B-B, N-S nach Osten, 1960er

Als Ursprung (Nullpunkt) wurde die Mitte des gerahmten Eingangsportals in der Südfassade auf Höhe des äußeren Bodenniveaus gewählt.
