Synagoge_Zamosc_Adam_B uettgen_CAD2_WS2324

Bauliche Rekonstruktion der Synagoge Zamosc

Synagoge - Aufbau und Struktur - Grundriss EG

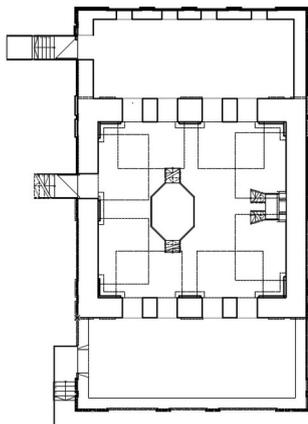
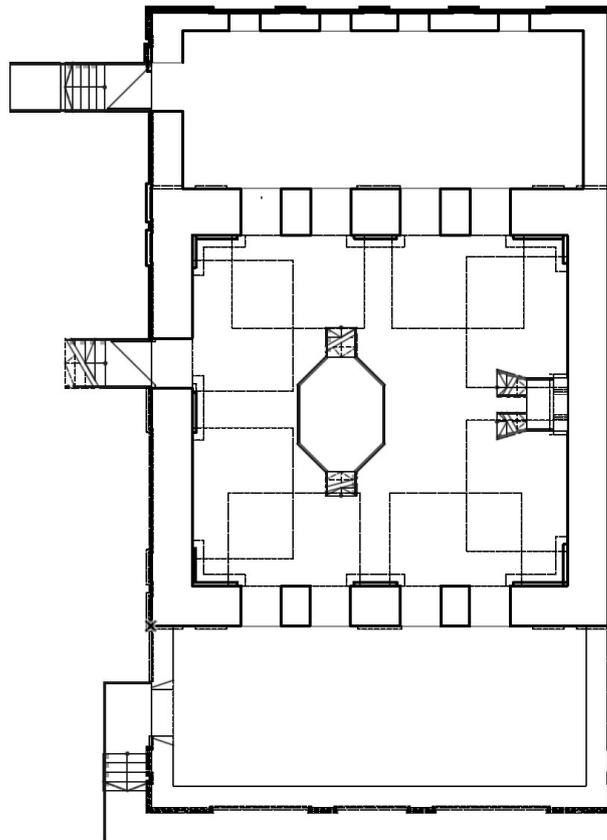
Abb. 50 Zamosc_Grundriss_Erdgeschoss.png

Der Hauptraum mit dem Aron ha-Qodesch und der Bima befindet sich in der Mitte des Grundrisses. Die Nebengebäude wurden vermutlich zu einem späteren Zeitpunkt hinzugefügt. Diese sind durch kleine Fenster an den großen Raum angeschlossen, außerdem verfügen sie über einzelne Eingänge

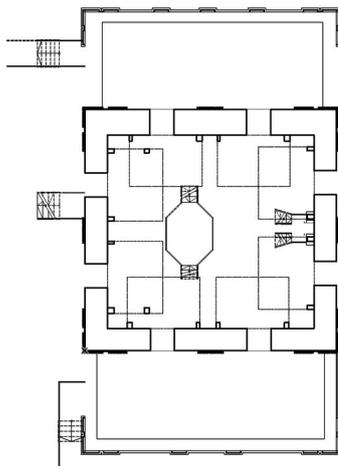
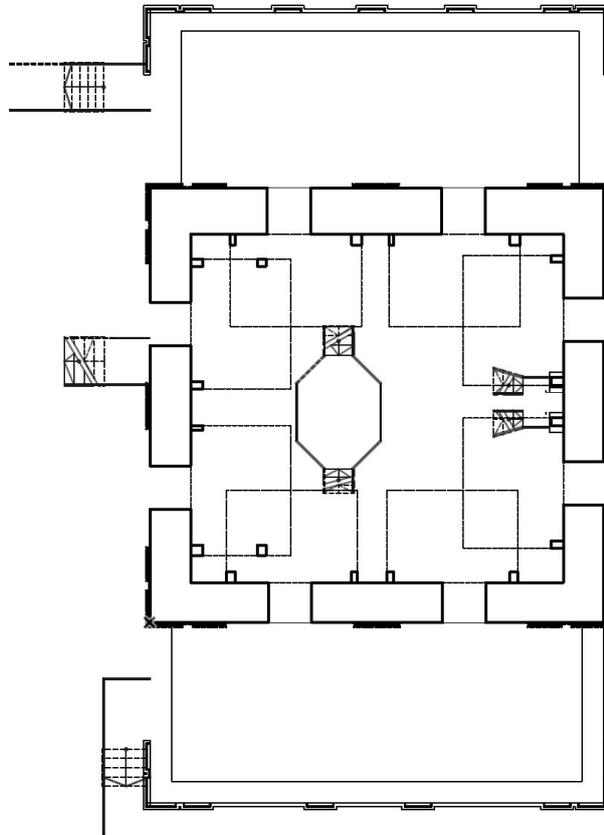
Abb. 51 Zamosc_Grundriss_Obergeschoss.png

In diesem Grundriss lassen sich die oben gelegenen Fenster gut erkennen sowie die weiteren Anbauten, allerdings sind nicht alle davon Teil der Synagoge. Da Die Synagoge nur über eine Etage verfügt, zeigt der Grundriss lediglich einen höheren Schnitt durch das Gebäude.

Die Zeichnung innerhalb des Grundrisses verweist nicht auf das Gewölbe sondern auf die Deckenmalerei des Gewölbes.

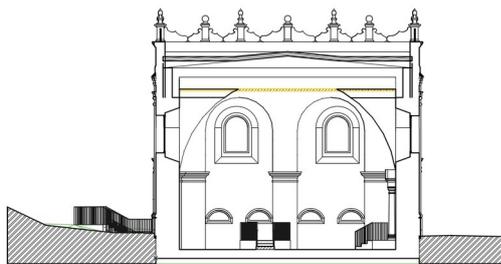
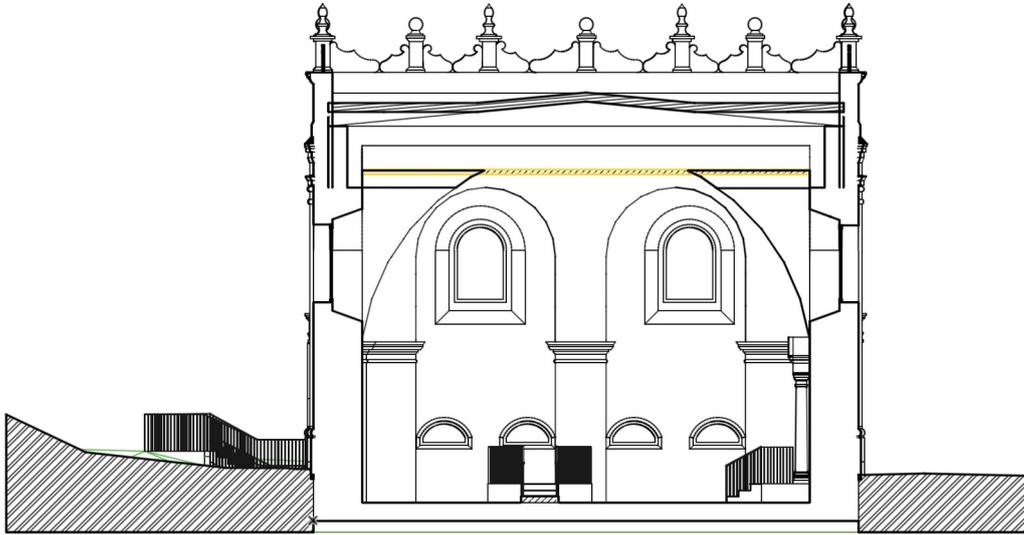
Abb. 57 Zamosc_Schnitt2.png

Im Schnitt sehen wir Mittig die Bima. Hier gut abzulesen sind die Positionen der Fenster im oberen Bereich. Das Gewölbe lässt sich hier zum Teil nur erahnen. Gut erkennbar ist hier die Aufwendige Dachkrönung sowie die Gestaltung des Hauptraums. Die Nebengebäude sind nur zum Teil der Synagoge zugehörig.

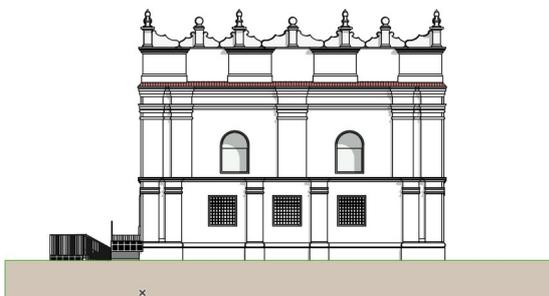
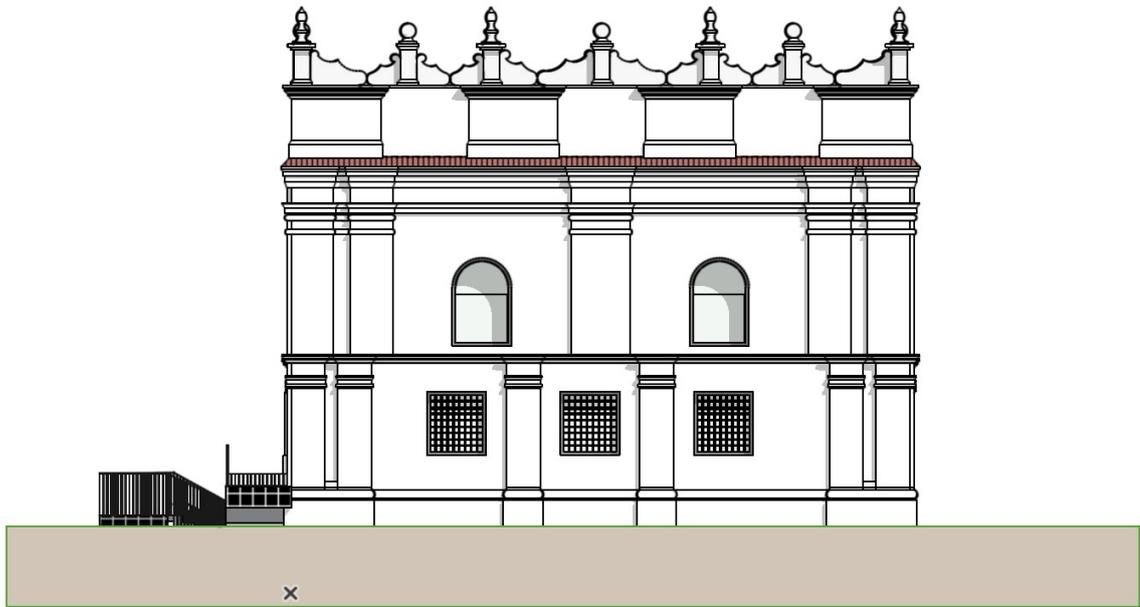
Abb. 61 Zamosc_Ansicht.png

Die Fassade mit ihrer hohen Attika und vielen Pilastern konnte durch ausführliche Quellen gut wiedergegeben werden.

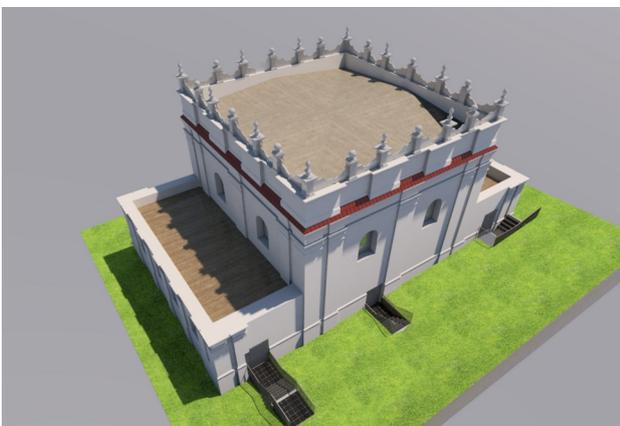
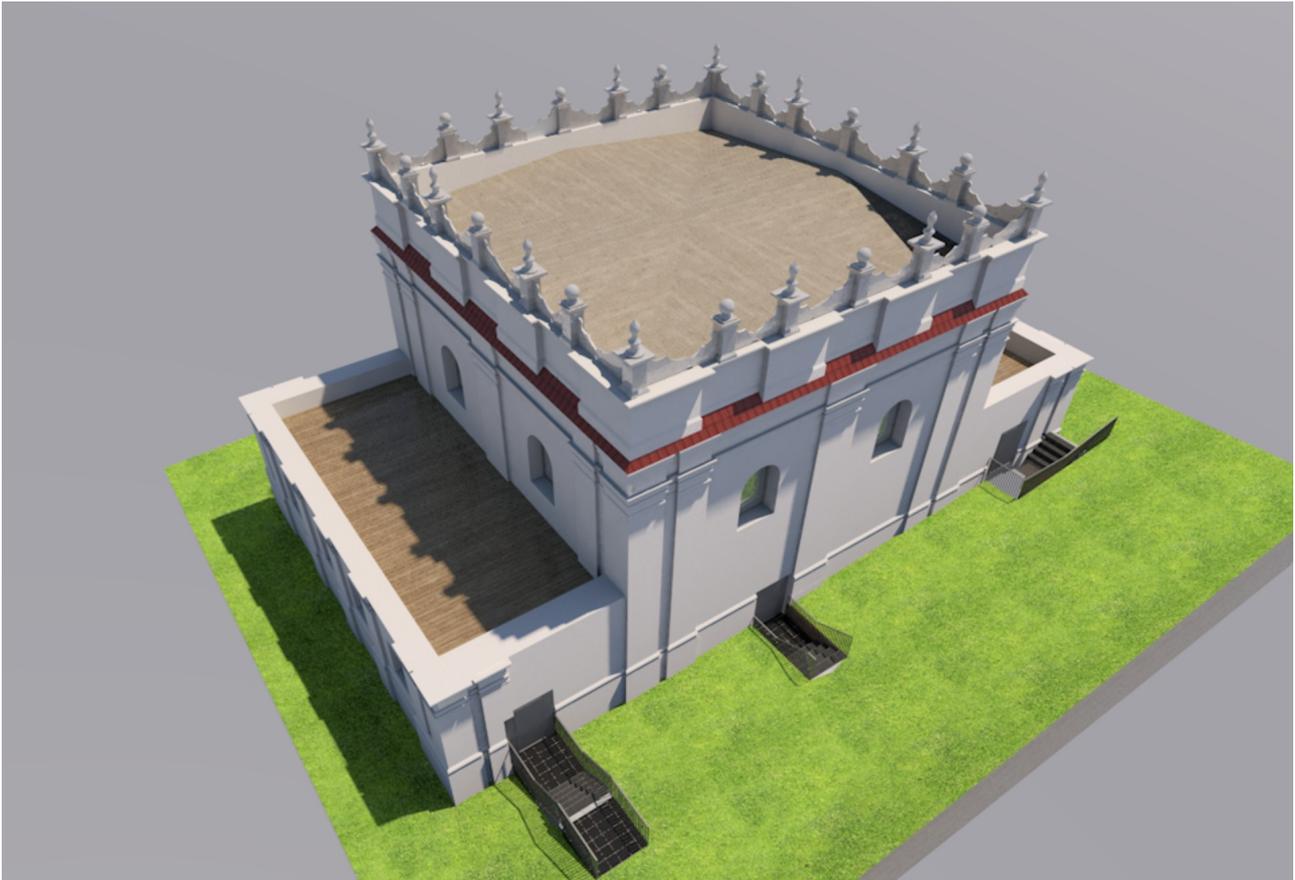
Abb. 55 Zamosc_Rendering_Dachaufsicht.png

Da keine Aussagen über den Dachstuhl vorliegen wurde das Dach ohne Dachstuhl modelliert. Informationen hierzu erlangten wir durch Satellitenaufnahmen, da dies aus den vorhandenen Quellen nicht ersichtlich war, allerdings zum Teil erahnen ließ.

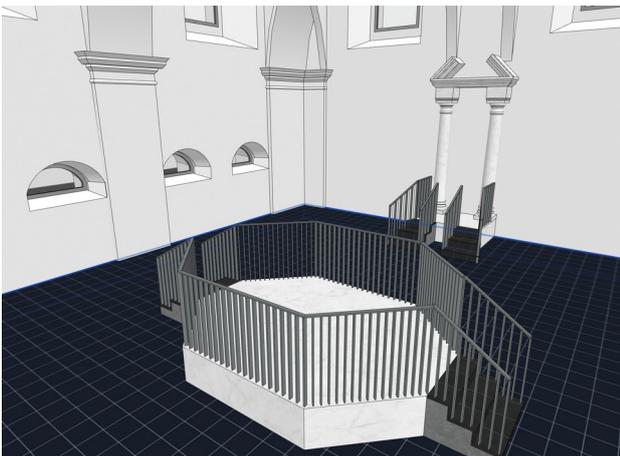
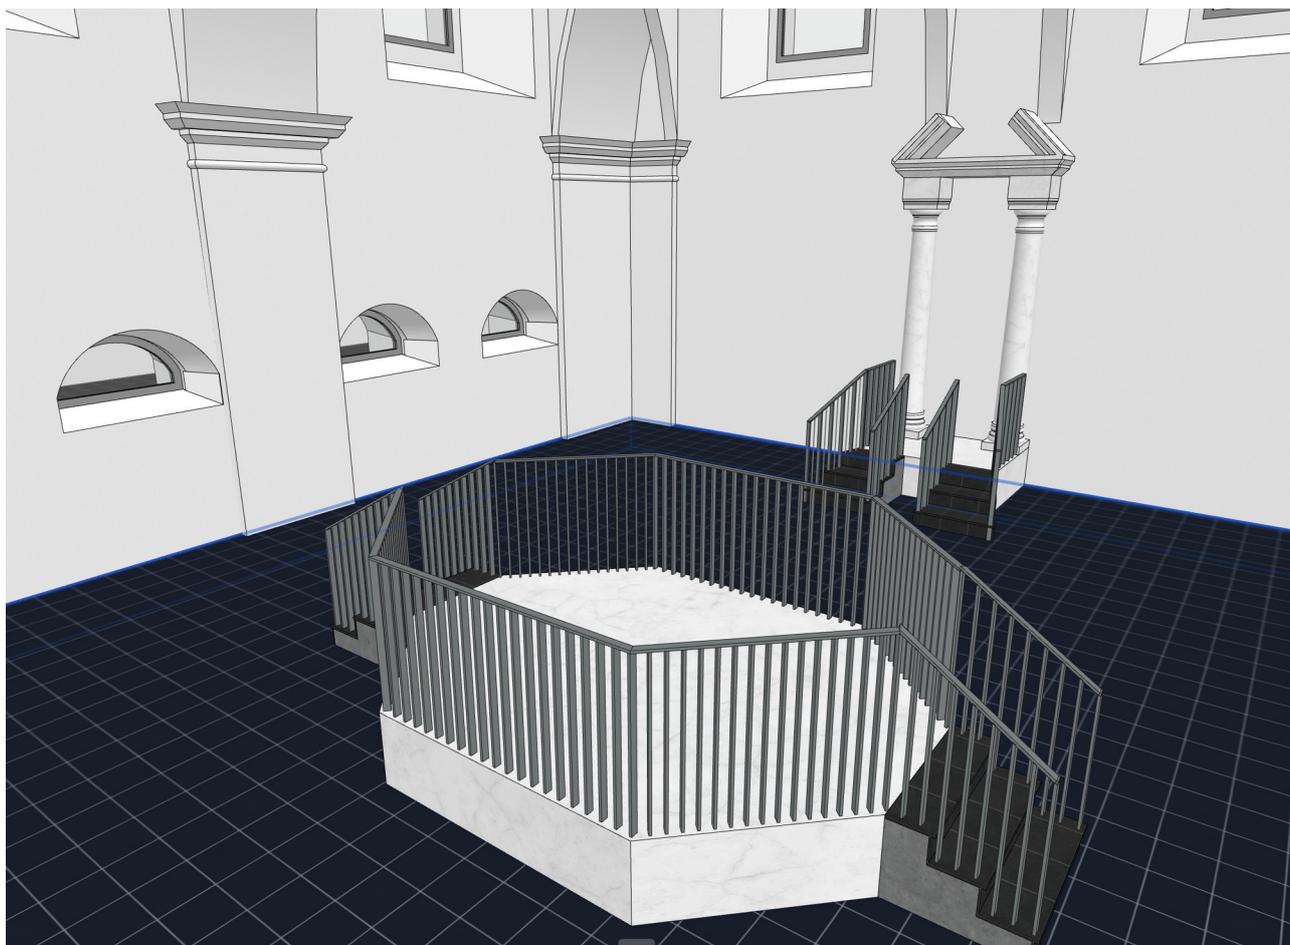
Abb. 52 Zamosc_Innenraum.png

Neben den Stuckaturen die dem Lubliner Typ zugeschrieben werden, befindet sich im inneren wie für eine Synagoge üblich eine Bima und der Toraschrein. Dieser stammt aus der 1. Hälfte des 17. Jahrhunderts und somit zur Bauzeit des Gebäudes. Einigen Vermutungen nach zu Urteilen, besaß die Bima früher eine Baldachin-Ähnliche Überdachung.

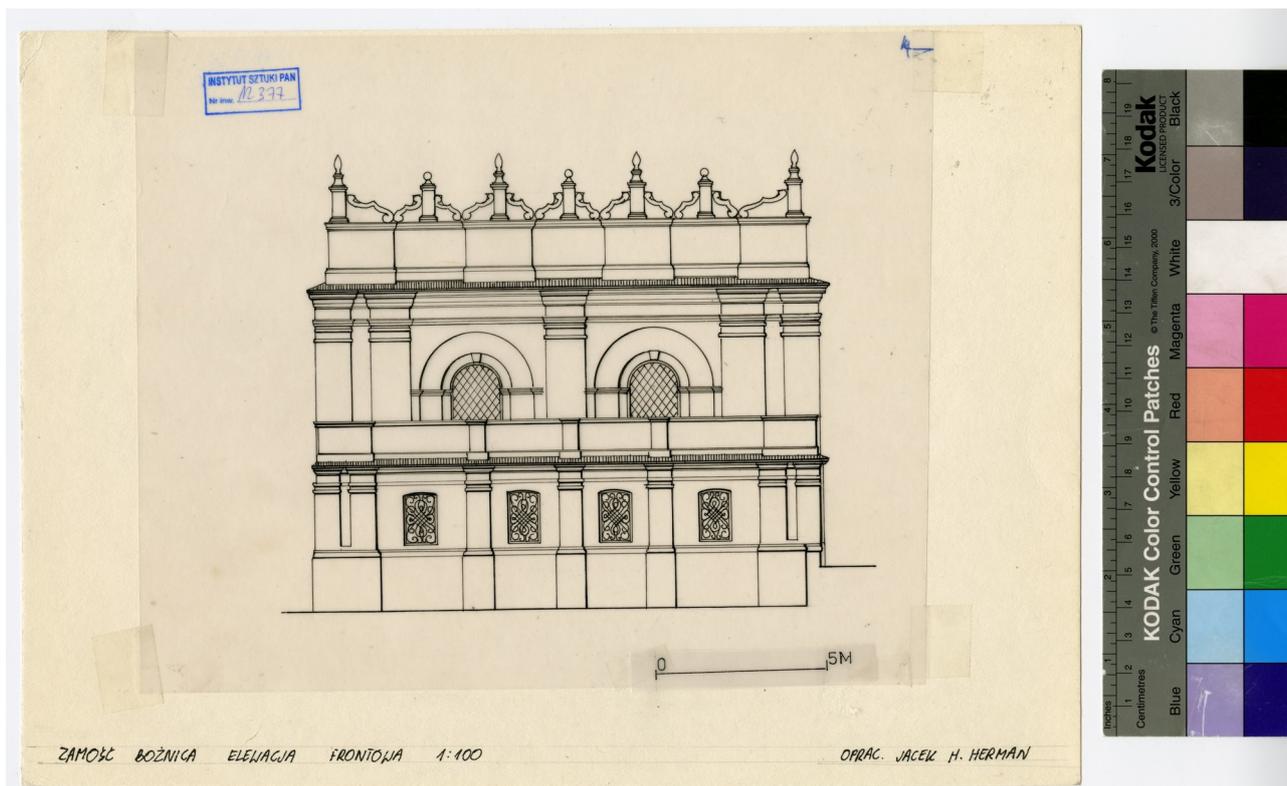
Abb. 4 Ansicht 1950er Jahre

Typ Aufmaß
