Kupa Synagoge in Krakau, Alpha, WS 23/24

Synagoge - Aufbau und Struktur - Grundriss EG

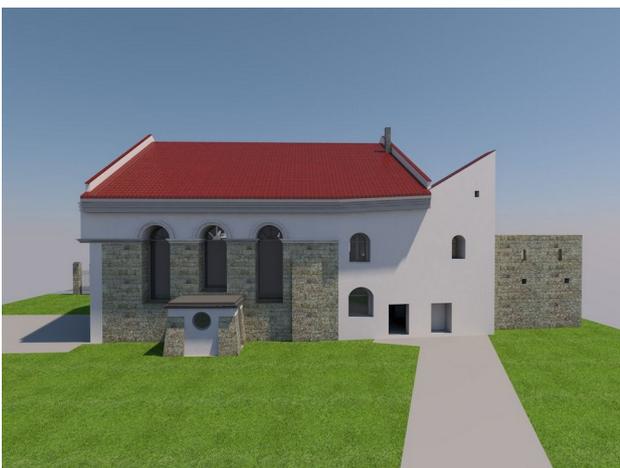
Abb. 178 Rekonstruktion Nordfassade

Bei der Quellenansicht ist sowohl das Hauptgebäude (Synagoge Kupa) sowie das nebenstehende Gebäude abgebildet. Bei der Rekonstruktion ist bloß die rechte Seite des Quellenbildes zu berücksichtigen, welches als letztes Bild bei den Quellen wiederzufinden ist.

Weiteres anzumerken bezüglich der Nordfassade ist das herausstehende Wanddetail, welches ein gestricheltes Element aufweist. Dies deutet auf ein Abschrägen der Wand, welche in der Ansicht klarer werden.

haben wir eine Wand schräg in eine andere gezogen, um die schräge Wandansicht in der Nordfassade zu erreichen. Eine Verteidigungsmauer wurde zum Grundriss dazu ergänzt (links auf der Westfassade) aufgrund ihrer historischen Relevanz und da sie in den fotografischen Quellen einen wichtigen Anbau ausmacht für das Gesamtverständnis der Synagoge.

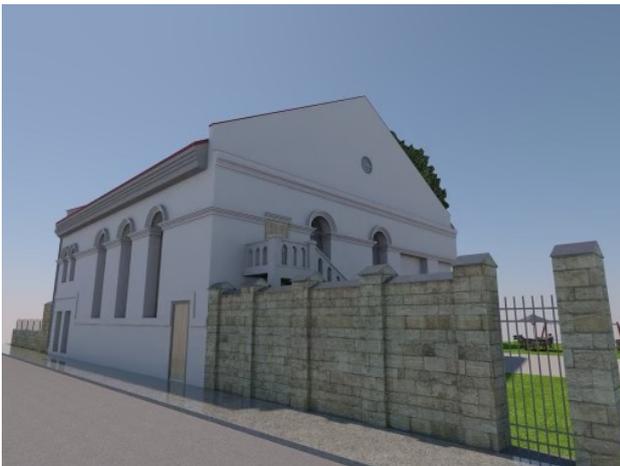
Abb. 181 Ostansicht

Das höhere Dach gibt der Ostfassade eine interessante Form, da sich eine Wand in Dachform darüber erstreckt. In der Mitte befinden sich zwei Rundfenster, das dem Gebäude einen besonderen Akzent verleiht. Darunter zieht sich ein Treppengeländer (womöglich aus Beton) entlang der Ostfassade, das den Eingang zur zweiten Etage markiert. Die Eingangstür zur zweiten Etage besteht aus Holz. Der Fries erstreckt sich über die gesamte Ostfassade und passt sich dabei den Formen der Fenster und der Tür an. Außerdem grenzt ein Nebengebäude, das sich nahtlos an die Synagoge Krakau-Kupa anschließt. Im inneren der Synagoge wird hierbei ein Zugang zum Nebengebäude gewährleistet, welches wir jedoch bei der Rekonstruktion ausließen.

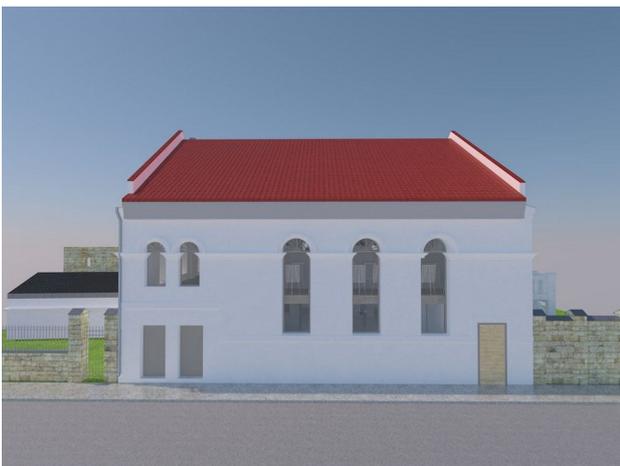
Abb. 182 Rekonstruktion Südfassade

Die Südfassade der Synagoge präsentiert eine symmetrische Anordnung von architektonischen Elementen. Auf der linken Seite befinden sich zwei Eingänge, die den Zugang zum Gebäude ermöglichen. Über diesen Eingängen stehen zwei Fenster, die Licht in den Innenraum lassen. Weiter nach rechts zeigt sich eine Reihe von drei größeren Fenstern - rundbogenförmige Fenster, hoch platziert, welche die Südwand zieren und das Gebäude mit zusätzlichem Tageslicht durchfluten. Vor diesen Fenstern befindet sich ein Gitter als zusätzliches dekoratives Element, das Struktur verleiht und eine weitere visuelle Ebene hinzufügt. Die Südfassade der Synagoge präsentiert außerdem zwei Fries-Elemente, die sich durch den gesamten Gebäudekomplex ziehen. Das erste Fries-Element befindet sich direkt unter dem Ziegeldach und fügt dem Gebäude eine zusätzliche dekorative Schicht hinzu. Das zweite Fries-Element umgibt die Fenster, mit einer kleinen Unterbrechung, die einen bogenförmigen Fries bildet. Dieses Detail betont die Fenster und trägt zur Gesamtästhetik der Fassade bei. Die Synagoge ist aus sorgfältig verputzten Ziegelsteinen erbaut, die eine glatte Oberfläche schaffen. In der unteren Hälfte des Gebäudes ist eine dezente Darstellung der Ziegelsteine zu erkennen, die dem Bauwerk eine gewisse Textur verleiht. Darüber wurde eine Natursteinverkleidung angebracht, die im Kontrast zur glatten Oberfläche der Ziegelsteine steht und sich bis zur Mauerhöhe erstreckt.

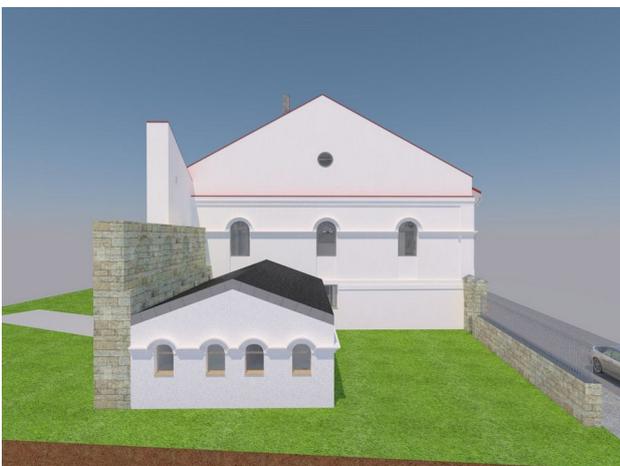
Abb. 184 Rekonstruktion Westfassade mit Anbau

Unsere digitale Rekonstruktion der jüdischen Synagoge Kupa integriert einen Anbau an der Westfassade, der als Toilettenraum dient. Dieser Anbau bietet direkten Zugang zum Innenhof und ist nahtlos mit dem Foyer verbunden, was praktische Annehmlichkeiten für die Besucher bietet. Durch diese architektonische Ergänzung wird die Funktionalität des Gebäudes verbessert, während gleichzeitig die historische Integrität gewahrt bleibt.

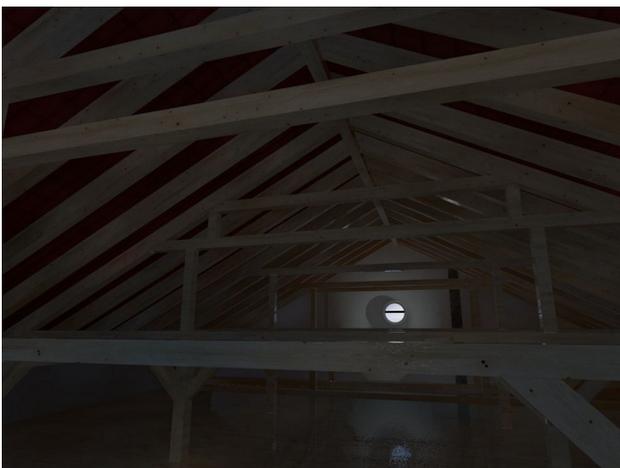
Abb. 186 Rekonstruktion Dachstuhl

Aufgrund des Fehlens von Material konnten wir daher die Vollständigkeit und Genauigkeit der 3D-Rekonstruktion bei architektonischen Elementen wie dem Dachstuhl nicht vollständig gewährleisten. Ohne ausreichende Querschnittsinformationen handelt es sich beim digitalen Rekonstruktionsprozess um eine ungenaue Darstellung des Dachstuhls.

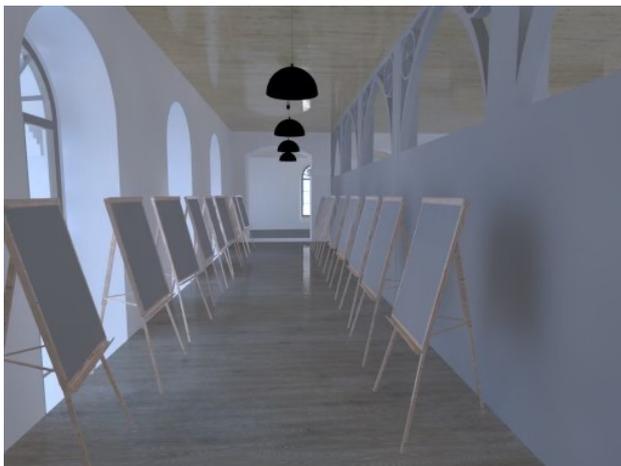
Abb. 189 Galerie OG

Die obere Etage der Kupa Synagoge wurde nach einer gefundenen Quelle (siehe rechts bei Quellen) zumindest teilweise als Galerie benutzt. Durch zusätzliche Aufnahmen wurde deutlich, dass auch die untere Etage sowohl als Galerie als auch als Gebetshalle genutzt wurde. Diese Erkenntnis weist darauf hin, dass jeder Raum in der Synagoge multifunktional gestaltet ist. Aufgrund eines Mangels an ausreichenden Bildern und weiteren Quellen haben wir die Vermutung angestellt, dass die obere Etage entweder als spezieller Gebetsraum für Frauen (Frauenempore) oder als genereller zusätzlicher Gebetsraum diente. Diese Annahme basiert darauf, dass die obere Etage nur von außen betretbar ist, was ein Hinweis darauf sein könnte, dass sie für einen speziellen Gebetsort, möglicherweise für Frauen, vorgesehen war.

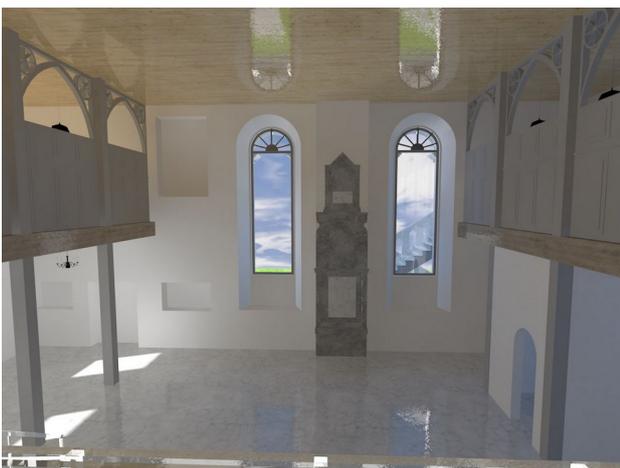
Abb. 190 Gemeinschaftsraum

Das Podest haben wir, sowie er im Schnitt auch gegeben war, konstruiert. Nach heutiger Ansicht existiert die erhöhte Fläche nicht mehr. Auch den kleinen Raum, welcher auf dem letzten Bild der Rekonstruktionsleiste zu sehen ist, gibt es heute nicht mehr.

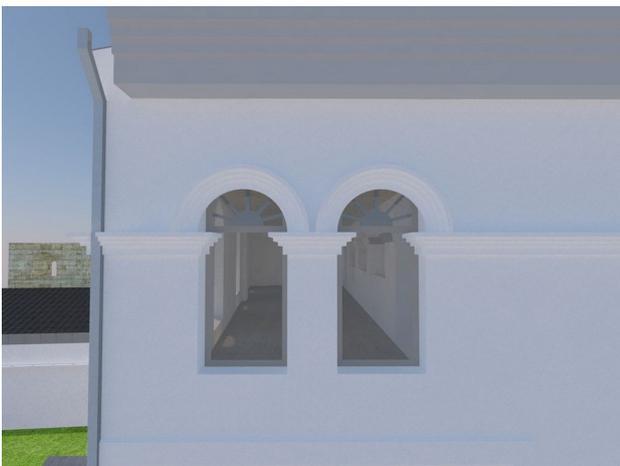
Abb. 195 Sonnenfenster mit 5 Strahlen

Weitere Fensterdetails sind am Rundfenster in der Nordfassade beim kleinen Anbau (Gebetsraum) zu erkennen. Für diesen haben wir uns ein neues individuelles Design ausgedacht, sodass es sich stilistisch mit den restlichen Fenstern ergänzt.

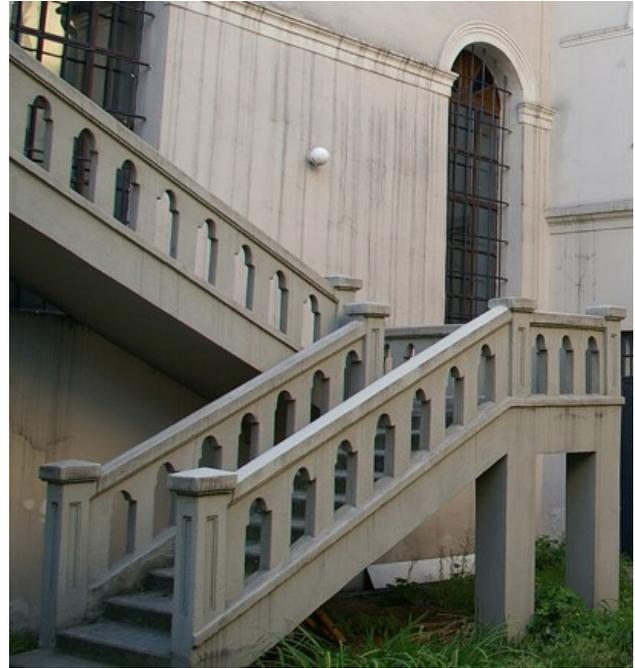
Abb. 15 Ansicht Ostfassade

Darstellung der Ostfassade konnten wir uns ein eigenständiges Bild verschaffen und uns so gut wie möglich an das Realitätsgebilde annähern.

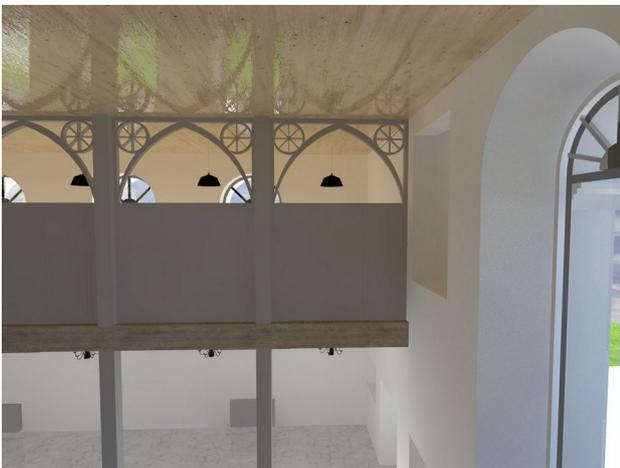
Abb. 200 Innenraum

Im Innenraum befinden sich Stützen. Diese Stützen haben in der oberen Etage eine Verbindung durch eine dünne Holzwand, welche besondere Öffnungen und Verzierungen hat. Wir haben eine Umzeichnung nach eigenen Maßen vorgenommen und diese individuell umgestaltet. Beispielsweise haben wir die runden Öffnungen mit Sonnendetails verziert, um die Details aus den Fenstern aufzugreifen. Die Umzeichnung, welche wir anfertigten, waren zu detailreich (Netzmuster und besondere Öffnungen), um sie mit dem Morph-Tool auf die Wand zu adaptieren, weshalb wir eine weitere Vereinfachung des eigentlichen Abbildes vorgenommen haben.

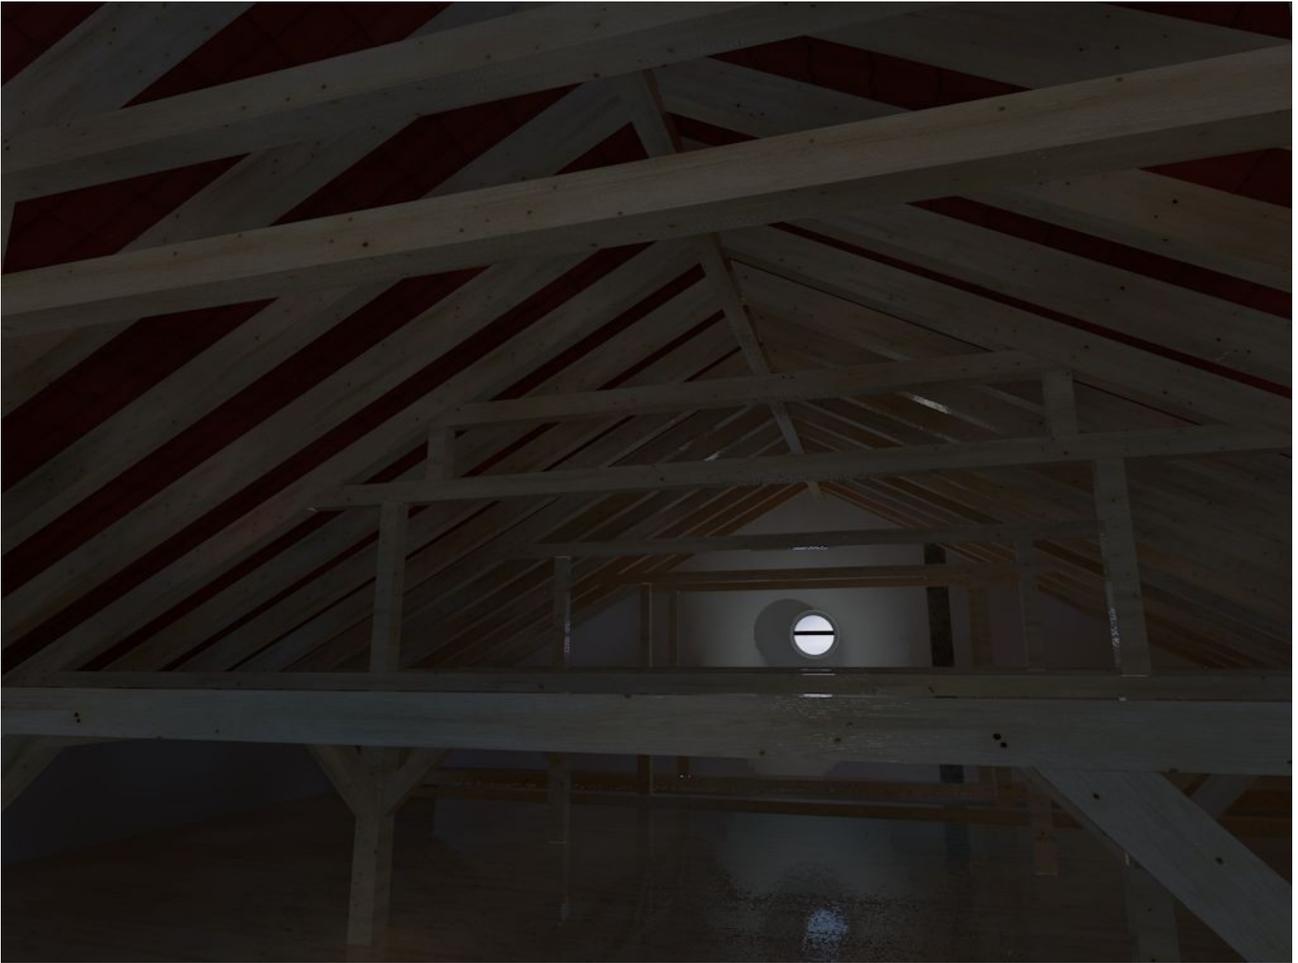
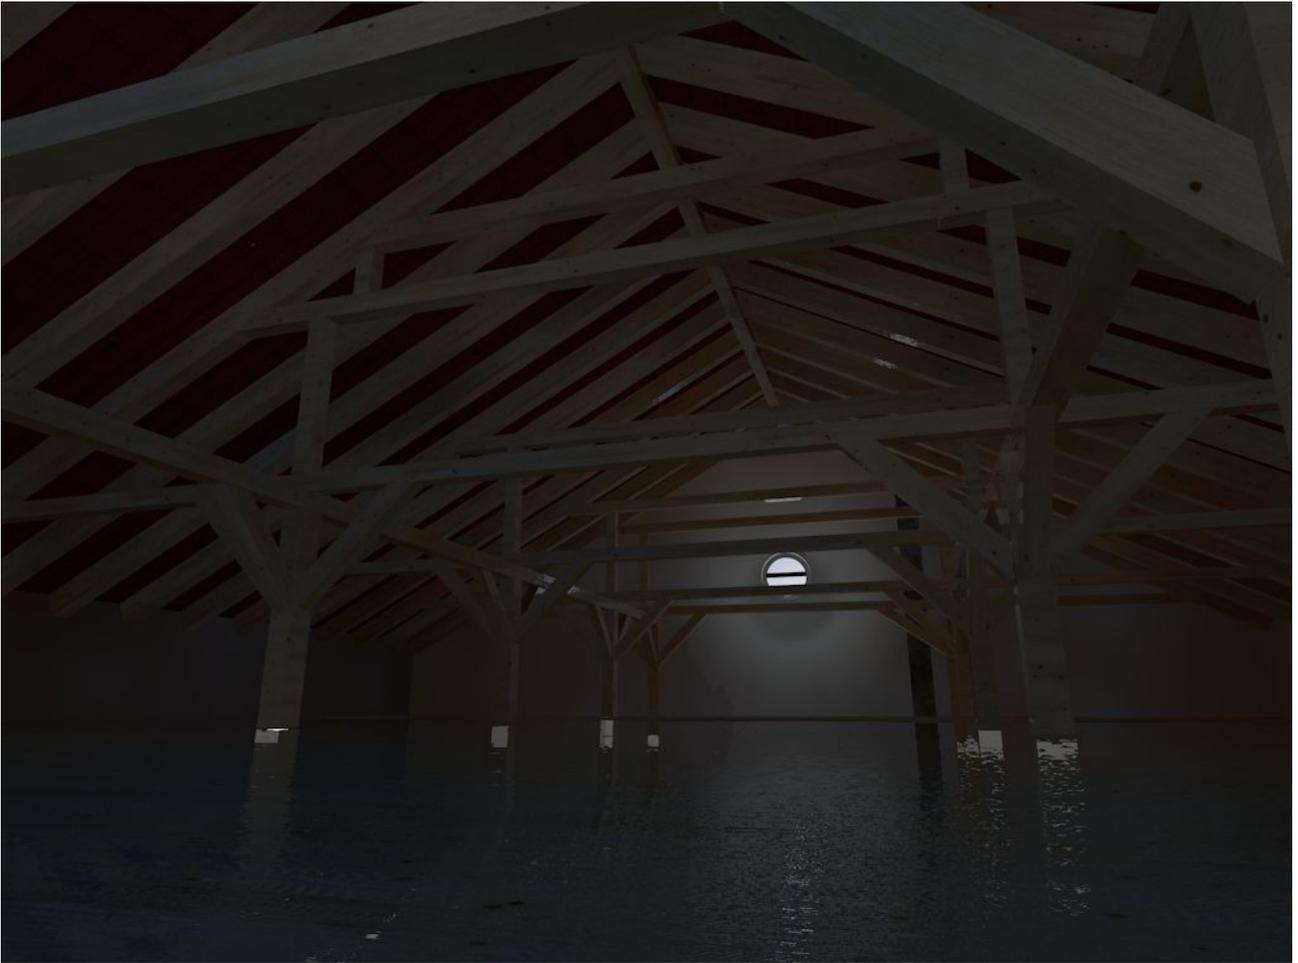
Abb. 186 Rekonstruktion Dachstuhl

Während des 3D-Rekonstruktionsprozesses stellten wir fest, dass nur eine Quelle für den Längsschnitt des Dachstuhls verfügbar war. Die korrekte Erstellung eines vollständigen Dachstuhls erfordert jedoch neben dem Längsschnitt auch einen detaillierten Querschnitt.

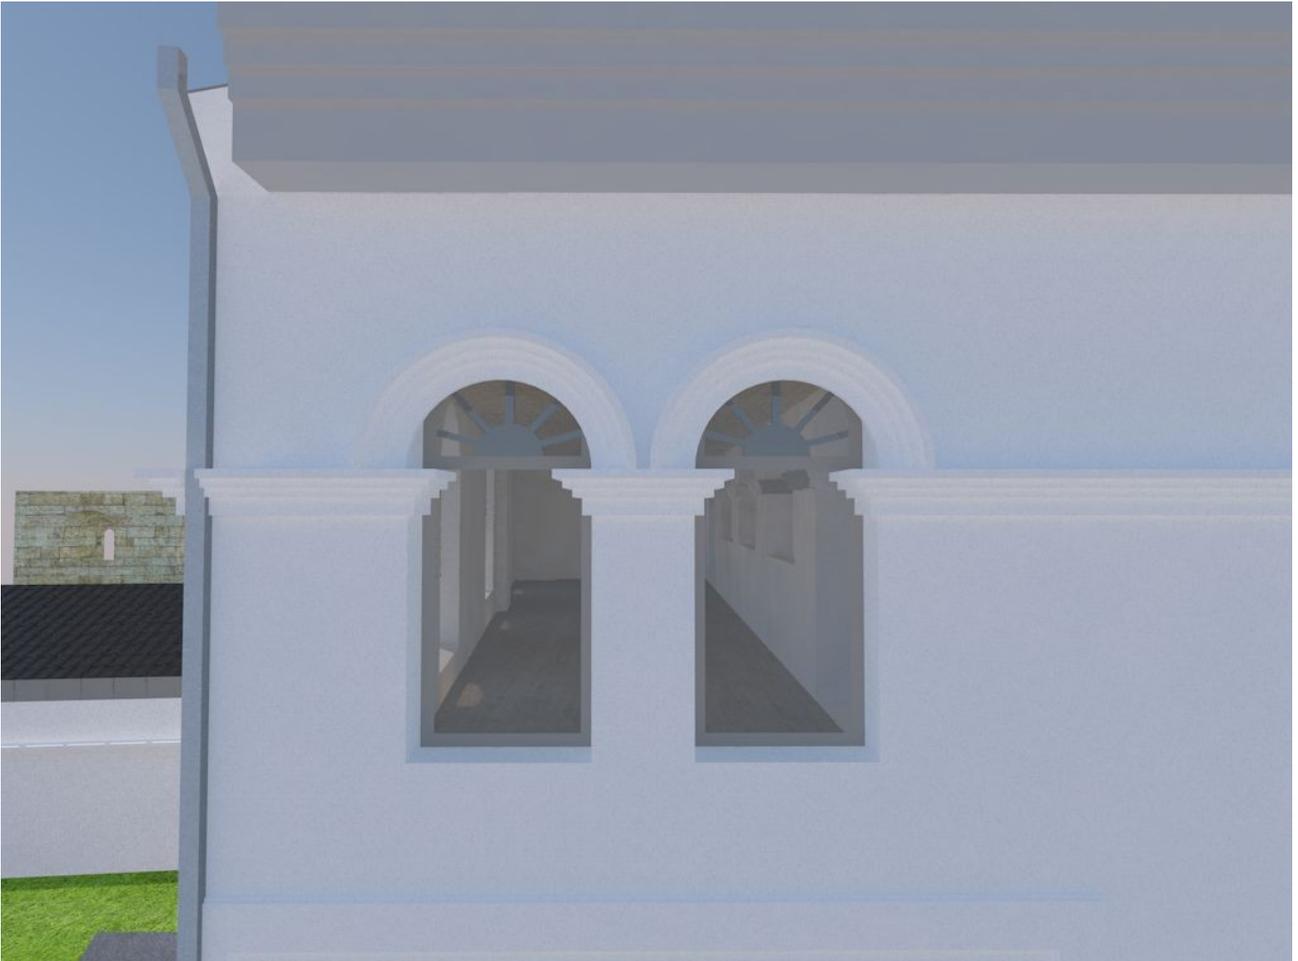
Abb. 195 Sonnenfenster mit 5 Strahlen

Das Sonnen-Detail ist eine Besonderheit, die sich über alle Fenster erstreckt.

hinzugefügt haben. Jedoch haben die Sonnen-Details in den aktuelleren Fotos 5

Strahlen. Daher haben wir die Fenster in den restlichen Fassaden mit 5 Strahlen

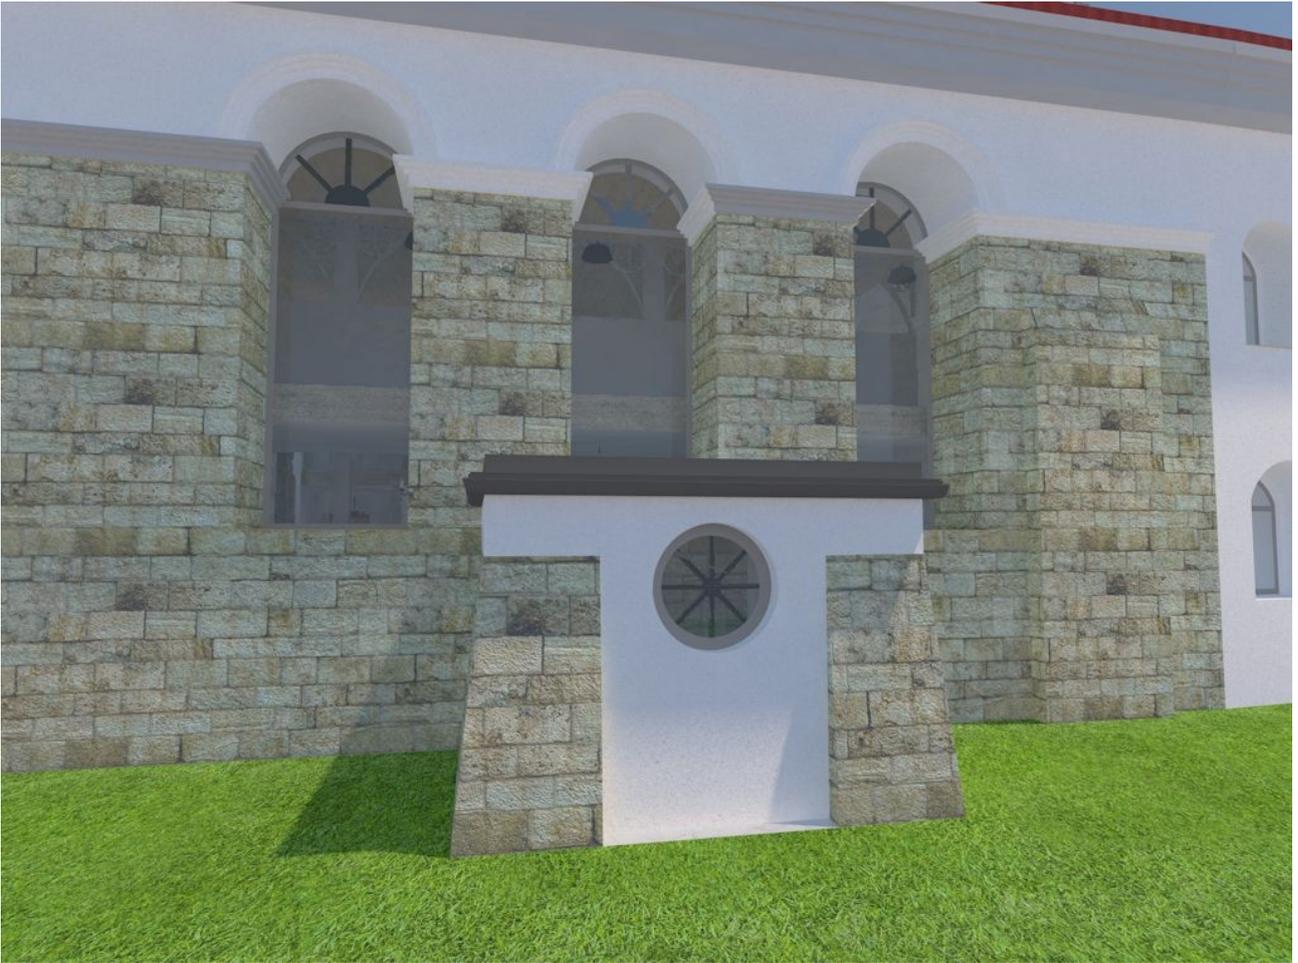
Abb. 197 Fensterdetail Anbau (3 Strahlen)

In der uns zur Verfügung gestellten Quelle (Ansicht Nord) hat das Sonnen-Detail am

Fenster 3 Strahlen, weshalb wir auch 3 Strahlen mit dem Morph-Tool

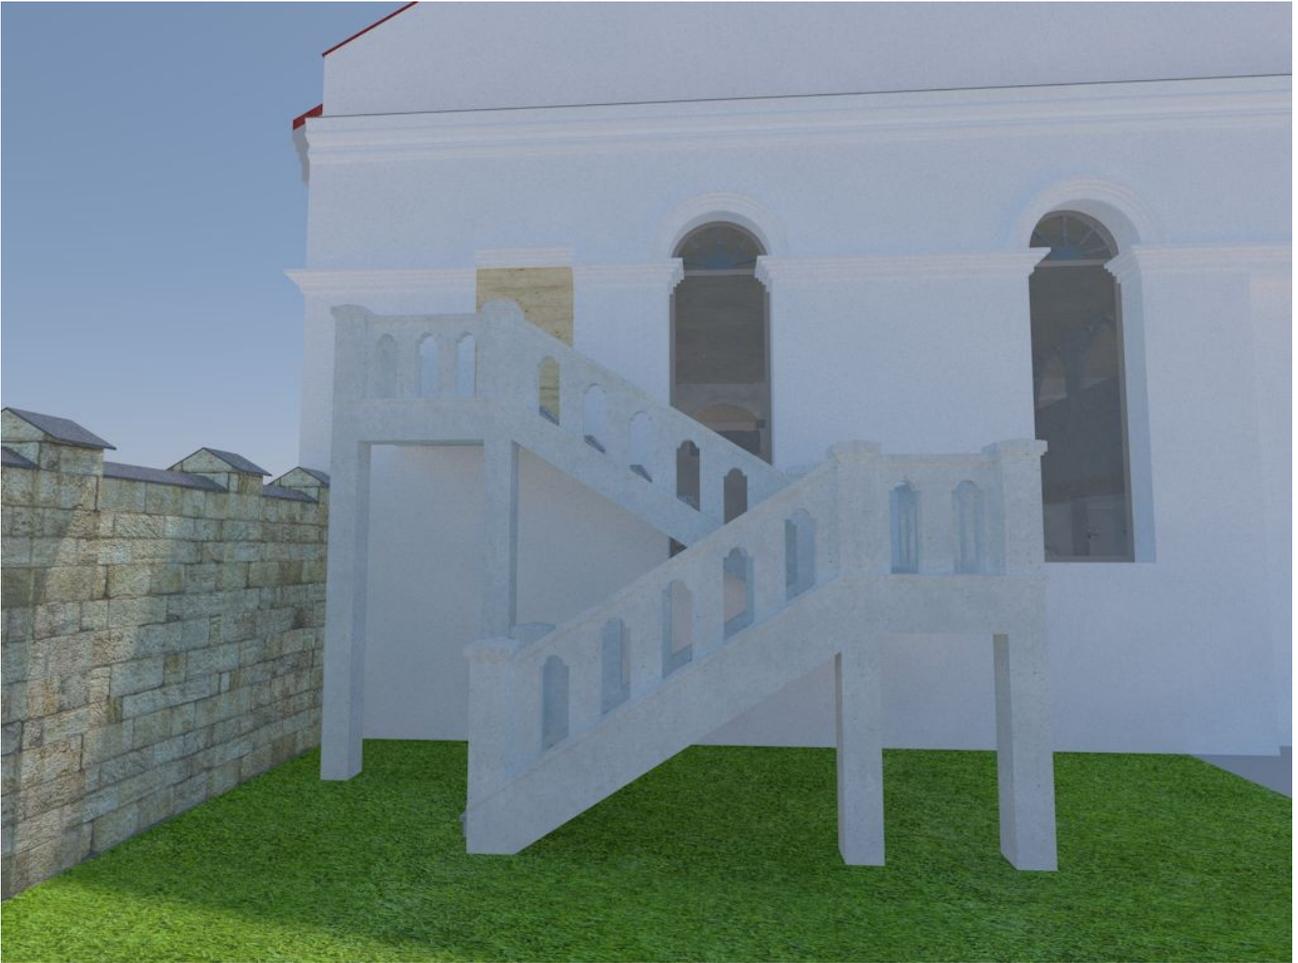
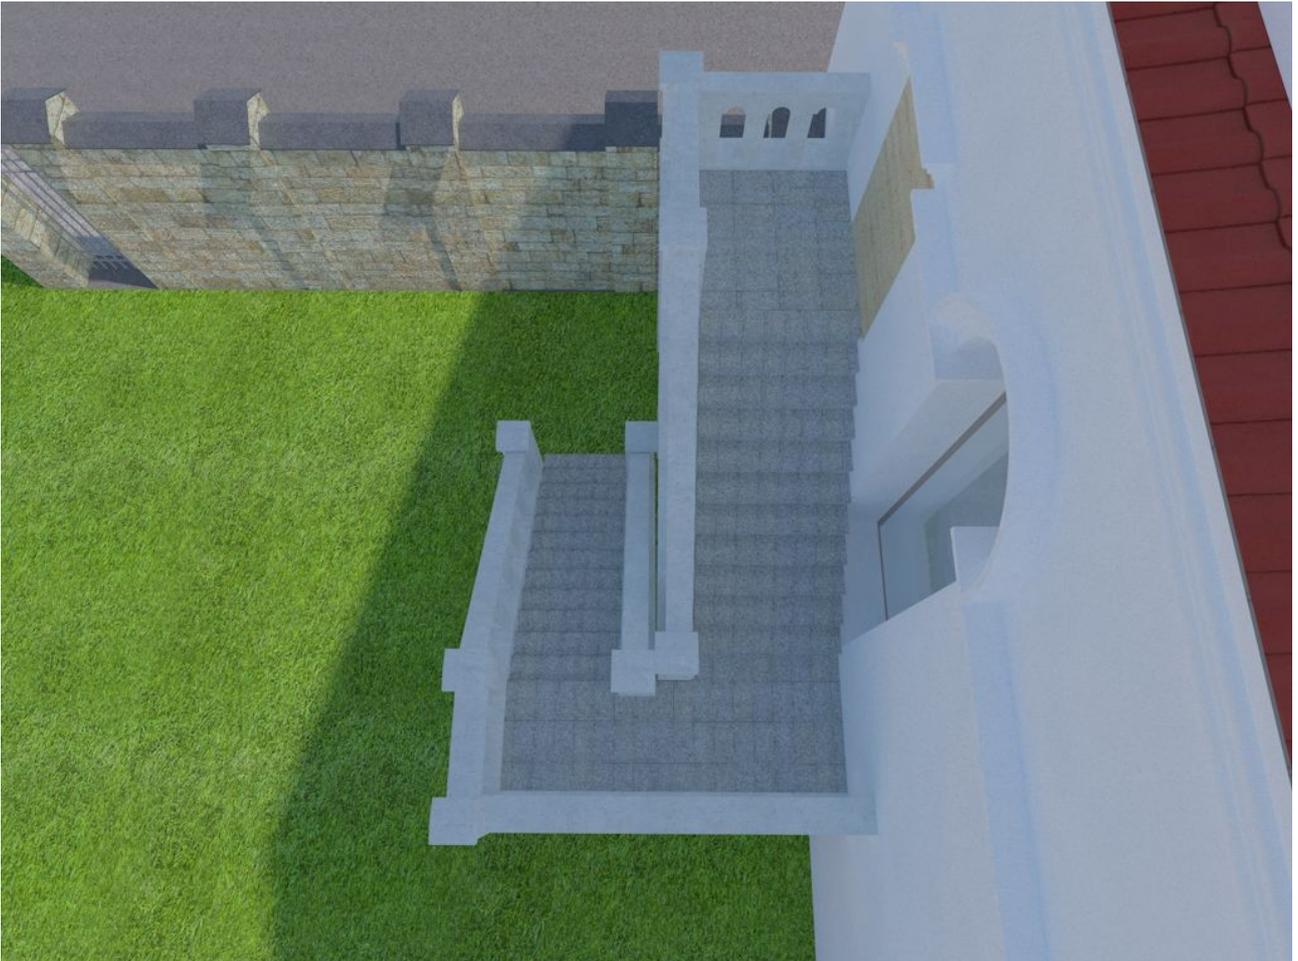
Abb. 198 Treppe Draufsicht

Da uns keine näheren Daten zum Treppendetail gegeben waren, haben wir das Treppengeländer mit dem Morph-Tool individuell mithilfe einer Umzeichnung dimensioniert. Durch eine fotografische

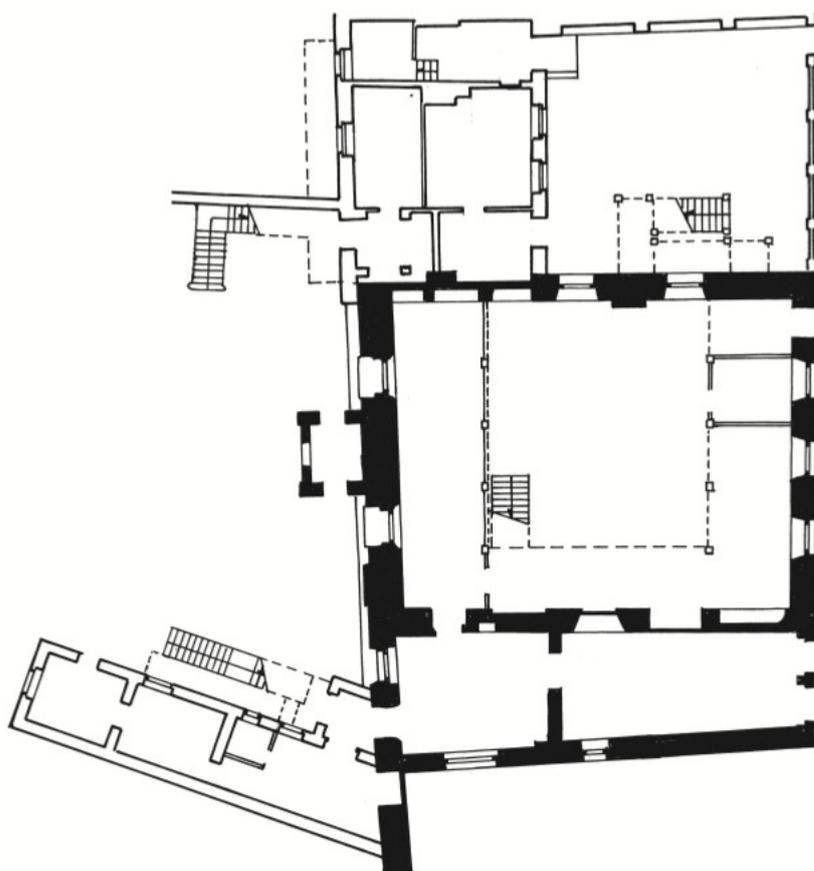
Abb. 3 Grundriss EG

Beschreibung dokumentierende
Planzeichnung des Grundrisses
(Erdgeschoss)

Das Erdgeschoss zeichnet sich durch großzügige Raumverhältnisse und eine gut durchdachte Struktur aus. Beim Betreten gelangt man in einen weitläufigen Hauptraum mit hohen Decken und kunstvoll gestalteten Wänden im Barockstil. Die Wandverzierungen sind durch kunstvolle Malereien geprägt, die den Charakter des Barockstils widerspiegeln.

bloß als Morph angedeutet haben. Demzufolge haben wir die beiden Nebengebäude beim detaillierten Rekonstruktionsprozess ausgelassen und haben uns nur auf den Teil konzentriert, welcher in der Quelle schwarz markiert ist. Von der Ostfassade beginnend ist eine Treppe zu erkennen, welche in die zweite Etage führt. Die Treppe hat insgesamt 24 Stufen, welche nach jeweils 12 Stufen durch ein Podest unterbrochen wird (Tritthöhe 16,7 cm, Trittbreite 26,95 cm).

Die beiden Fenster auf der Ostfassade sind gleich groß und breit.

Es handelt sich hierbei um F Segment-Abschluss 1-Fl 26 Fenster

(B/H: 1,350 / 4,650, Brüstung/Schwelle zu UK Wand: 2,250). Die Nordfassade hat einen zusätzlichen Anbau

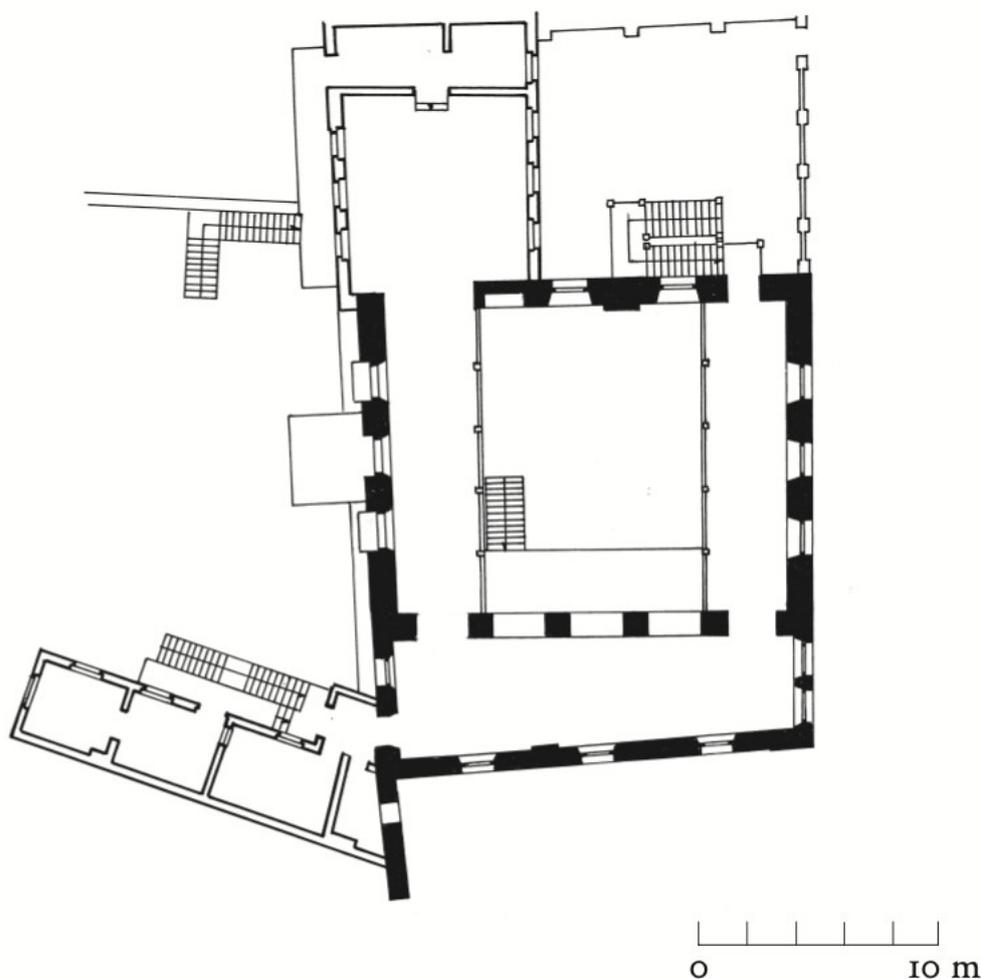
Abb. 4 Grundriss OG

Beschreibung dokumentierende
Planzeichnung des Grundrisses
der oberen Etage

Im Obergeschoss befindet sich eine Galerie, welche sich entlang der Ränder erstreckt, und von hier aus bietet sich ein beeindruckender Blick auf den gesamten Raum. Die Galerie selbst ist mit kunstvollen Verzierungen geschmückt, die dem Raum eine künstlerische Note verleihen. Während der Gottesdienste dient die Galerie als zusätzlicher Raum für die Gemeindeglieder.

Auf der Süd-, sowie Westfassade sind die Wände etwas kürzer als in der Realität,

weshalb die zwei Fenster auf der Südfassade auch etwas schmaler wurden,

um es passend zu machen. Eigentlich müssten alle 5 Fenster in der Süd- und Ostfassade gleich sein.

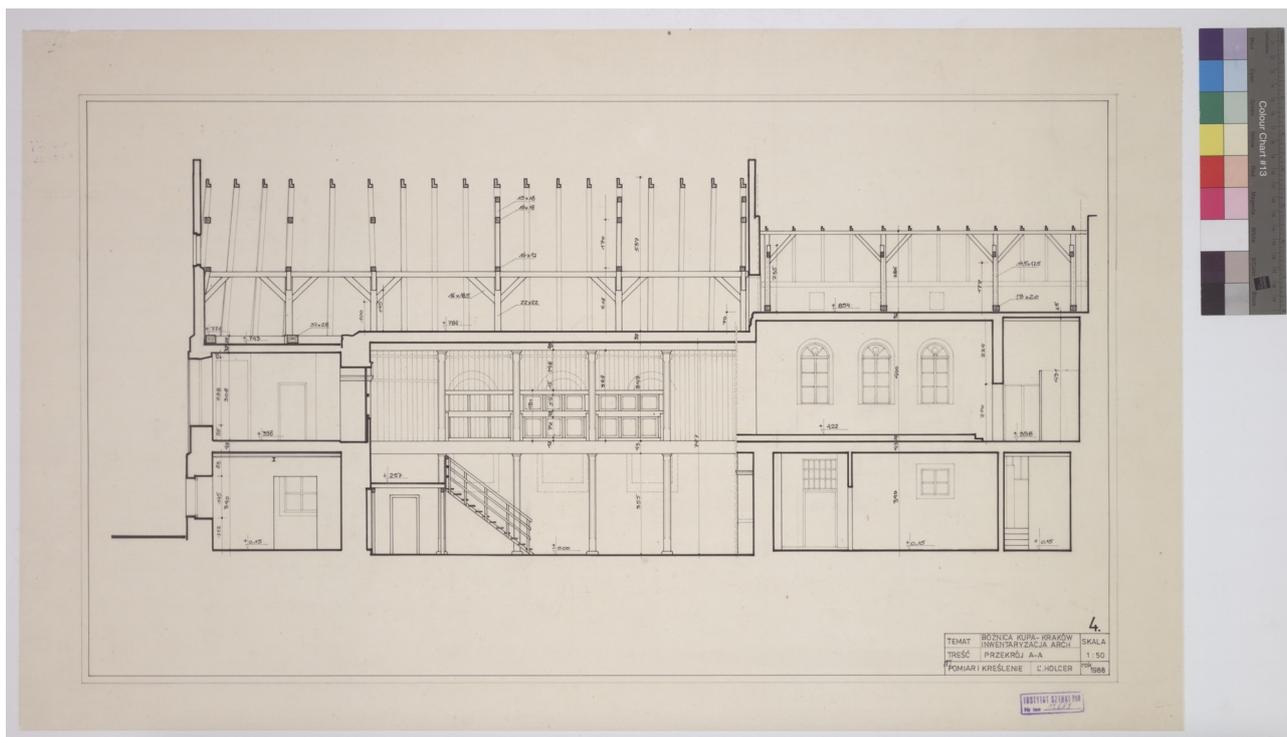
Abb. 5 Schnitt Nordfassade

Bei diesem Schnitt handelt es sich um ein Längsschnitt entlang der Südfassade, sodass eine Vorstellung der Nordwand schlüssiger wurde. Aus dieser Quelle konnten wir uns wichtige Daten erschließen, wie z.B. Fenstermaße, nähere Infos zum Podest und Unterschiede zu den Wand- und Bodenstärken, usw..

Bei der Umzeichnung des Schnitts aus der Quelle haben wir auch den des nebenstehenden Gebäudes berücksichtigt, in der Rekonstruktion jedoch ausgelassen. Auf der rechten Seite des eigentlichen Schnittes haben wir in der 3D Rekonstruktion die schräge Wand

und die alte Stadtmauer (ursprünglich Verteidigungsmauer) - wie bereits erwähnt - zusätzlich konstruiert aufgrund ihrer mit einhergehenden historischen Relevanz für die Synagoge Kupa.

Anmerkend: Die Maße der schrägen Wand und der alten Stadtmauer sind frei erfunden.

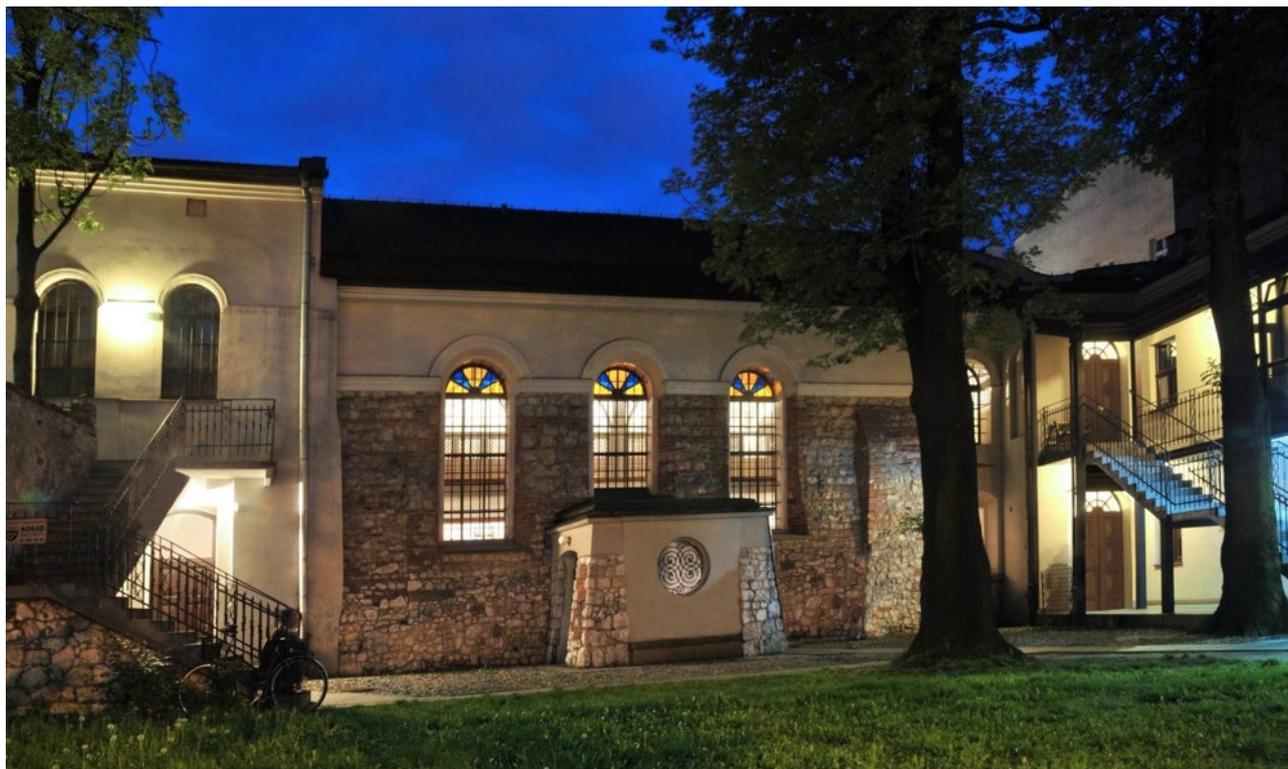
Abb. 6 Nordfassade

Beschreibung Fotografie der Nordfassade im aktuellen Zustand

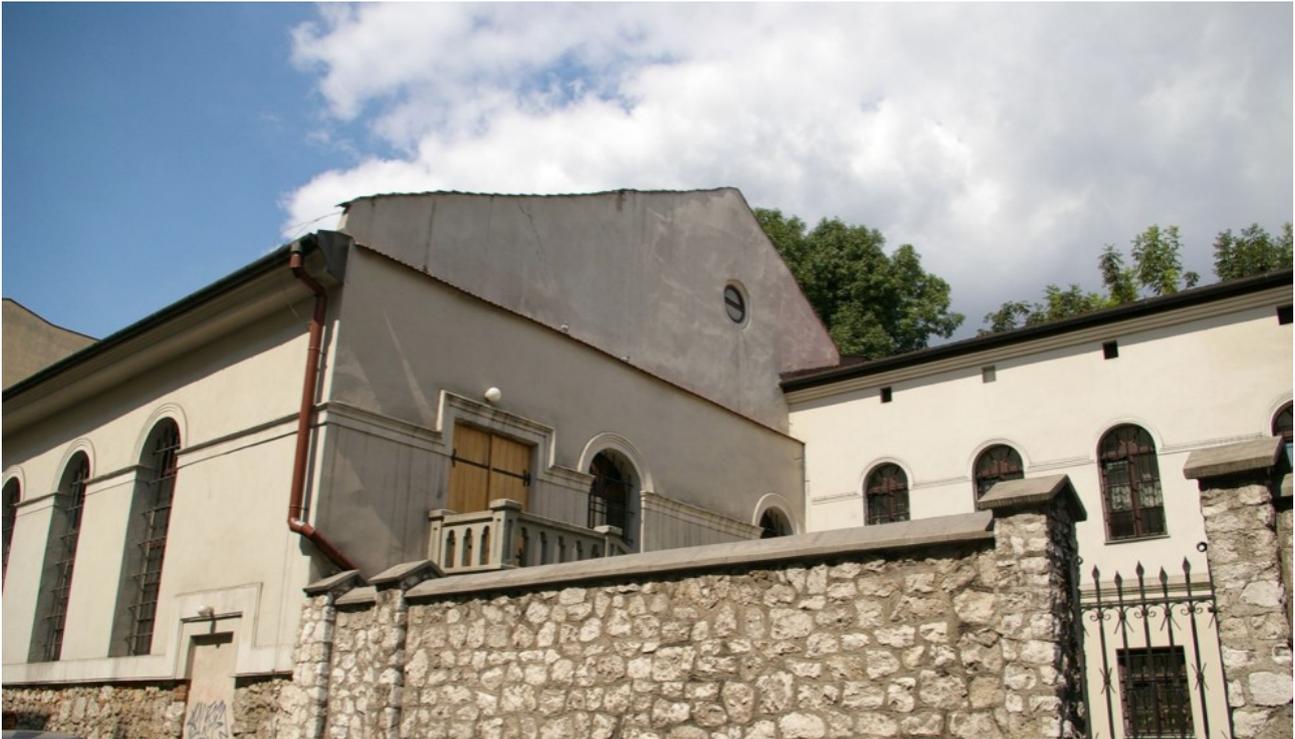
Abb. 8 Ostfassade

Beschreibung Fotografie der Ostansicht im aktuellen Zustand

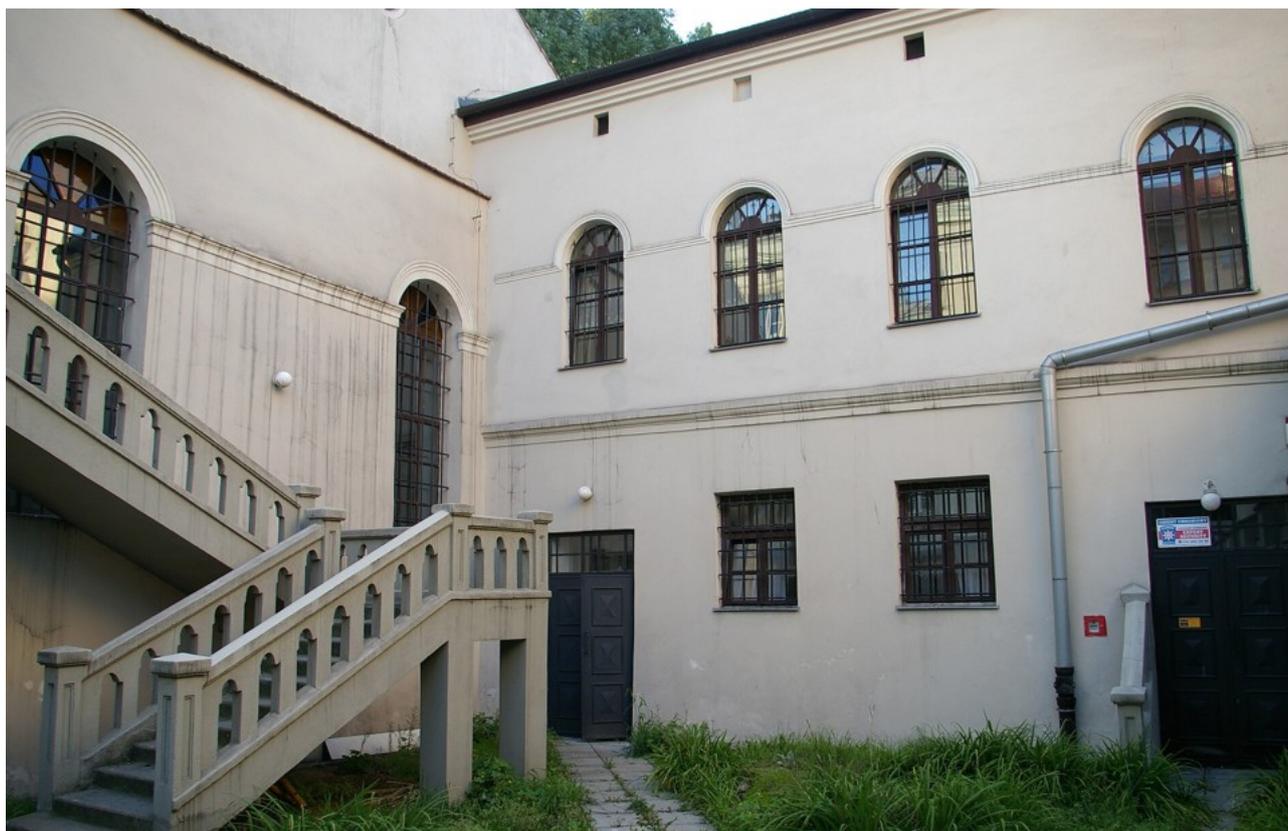
Abb. 9 Ostansicht Innenhof

Beschreibung Fotografie der Ostfassade im aktuellen Zustand (Innenhof)

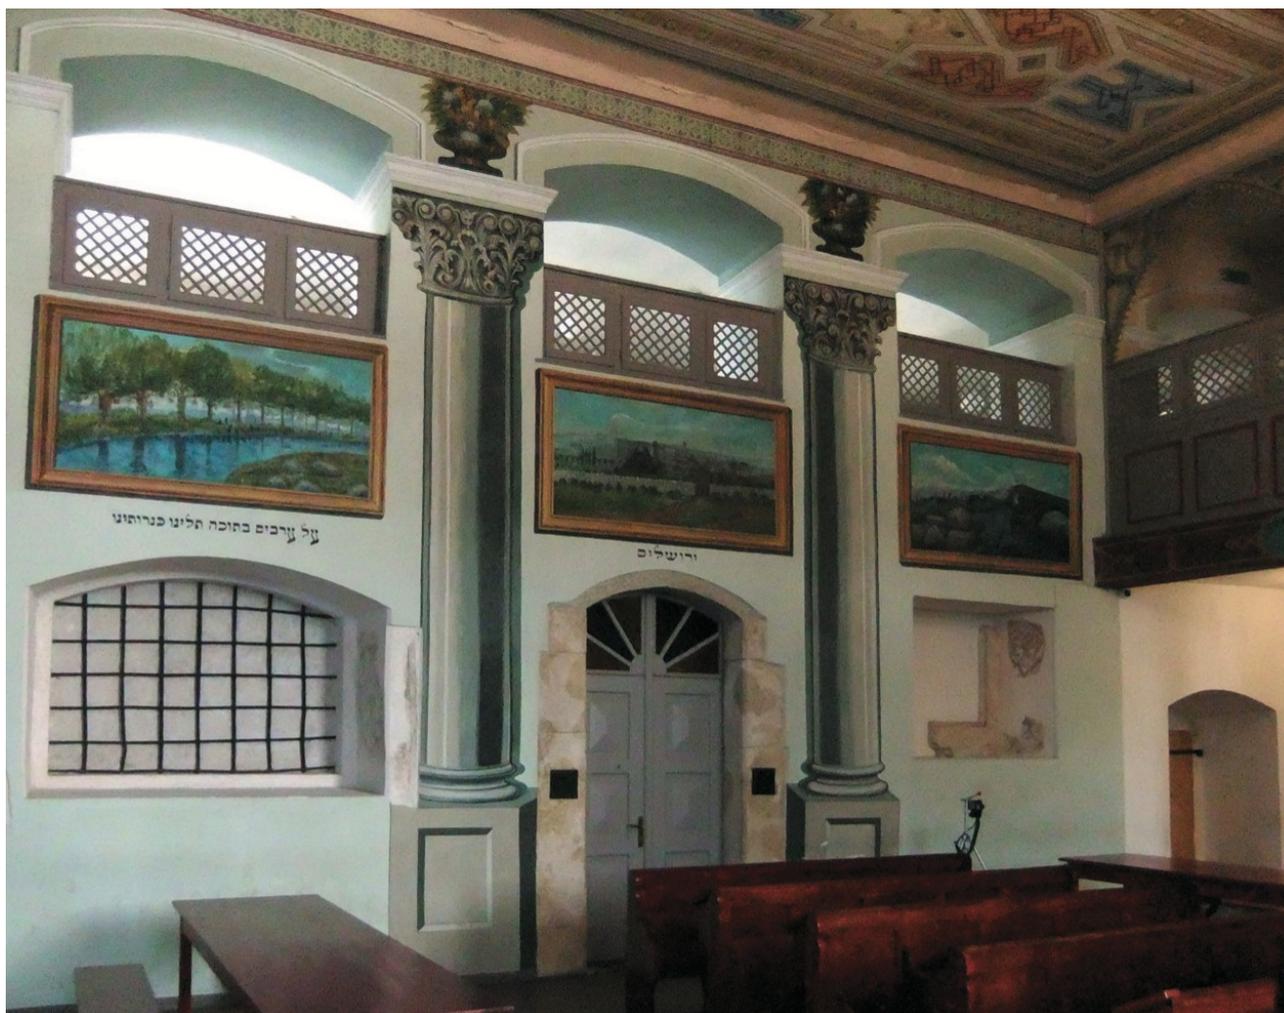
Abb. 176 Innenraum Westwand

Beschreibung Fotografie des Innenraums
(Westwandseite)
