Alte Synagoge in Pinczow, Zustand 1947, Beta, WS 23/24

Die Synagoge in Pinczow wurde Ende des 16./Anfang des 17. Jahrhundert konstruiert und ist das älteste Beispiel einer polnischen Synagoge mit "Längsschnitt". Die Haupthalle und Nebenräume wurden dabei gleichzeitig unter einem gemeinsamen Dach gebaut. Während des Zweiten Weltkrieges wurde das Innere verwüstet und die Synagoge als Garage genutzt. Danach diente sie einige Zeit als Lagerhalle, bis sie ab 1980 mehrmals renoviert wurde. Heute dient sie als Ausstellungsgebäude. Sie besteht aus einem Hauptsaal mit Vorraum, an diesen ein separater Raum Richtung Nordseite hin gelegen, angrenzt. Darüber befindet sich eine Frauengalerie, die ursprünglich über eine Außentreppe an der Südwand zu erreichen war.

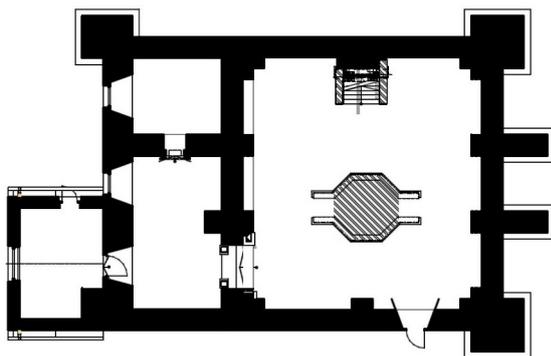
Das Erdgeschoss umfasst einen Vorbau, ein Vestibül samt Kehilla-Raum und den anschließenden Gebetsraum. Dieser erstreckte sich über die gesamte Breite des Gebäudes. Der Gebetsraum wird durch ein Tonnengewölbe mit Stichkappen geschlossen. Über der Vorhalle befindet sich der Frauengebetsraum

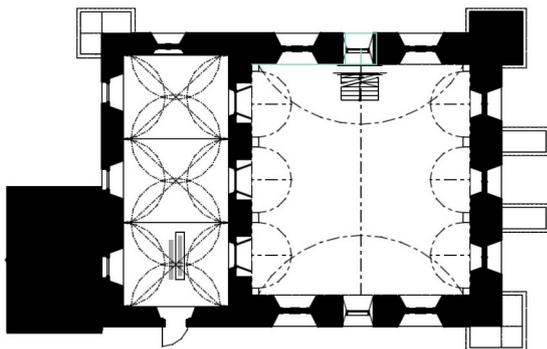
Das 1. Obergeschoss der Synagoge befindet sich nur über dem Vestibül. Dabei handelt es sich um einen einzigen Raum, den Frauengebetsraum. Dieser ist über drei Öffnungen mit abgeschrägten Stürzen mit dem Gebetsraum verbunden. Der Zugang zum Ersten Geschoss befand sich über einen seitlichen Anbau, dieser ist im rekonstruierten Zeitraum nicht vorhanden.

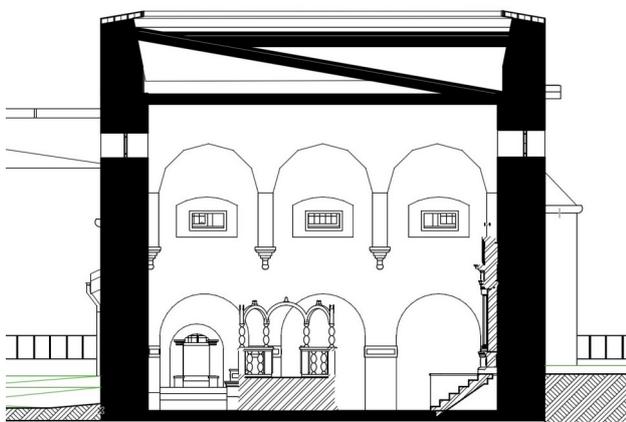
Abb. 51 Querschnitt Rekonstruktion

Für die Höheneinteilung der Rekonstruktion wurde der Längsschnitt der von 1947 genommen. Auch was die Position der Fenster angeht, gilt dieser als Grundlage. Als Ursprung (Nullpunkt) wurde der Eckpunkt der Bodenplatte des Vestibüls verwendet. Die gesamten Schnitte sowie Grundrisse sind nicht deckungsgleich und weisen unterschiedliche Bodenhöhen sowie Treppenverläufe auf. Daher ist nochmal darauf hinzuweisen, dass der Schnitt von 1947 als Standard genommen wurde. Für einzelne Informationen, die diesem Schnitt nicht entnommen werden konnten, wurden die entsprechenden Schnitte beigezogen. Da die Synagoge unterschiedliche Bodenhöhen aufweist, befinden sich mehrere Treppen im Gebäude, die unter anderem runter zum Gebetsraum führen. Außerdem ist die Synagoge tiefer gelegen, als alle weiteren umliegenden Häuser.

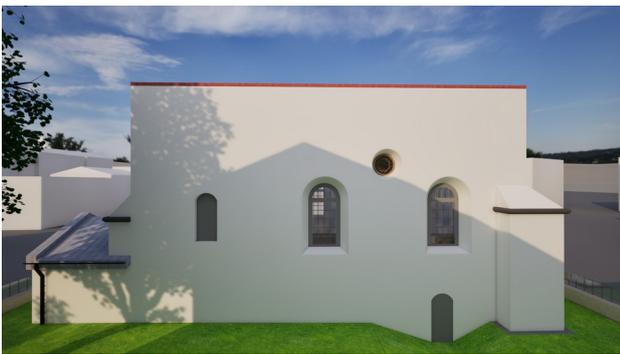
Abb. 50 Westfassade Rekonstruktion

Die Westfassade zeigt zwei große, symmetrische Rundbogenfenster, sowie ein rundes, zentrales Oberlicht. Diese befördern Licht in den Gebetsraum. Unter dem rechten Rundbogenfenster befindet sich eine Tür. Diese wurde mittels den Fotos rekonstruiert, da der Grundriss in dieser Hinsicht unschlüssige Auskunft gibt. Im zweiten Geschoss befindet sich ebenfalls eine Außentür, welche ehemals über einen Anbau samt Treppe erschlossen wurde. Die Ecken weisen massive Strebepfeiler auf. Die Westfassade wurde als Kopie der Ostfassade und dem Grundriss rekonstruiert.

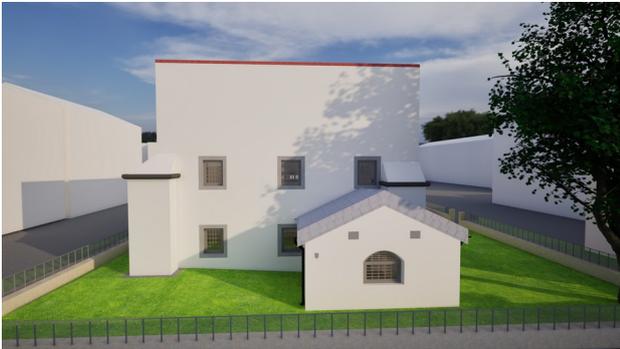
Abb. 47 Nordfassade Rekonstruktion

Die Nordfassade weist den Haupteingang vor, welcher erst in den Vorraum und darauf in die Haupthalle führt. Die Vorderseite ist mit sechs rechteckigen Fenster versehen. An den Ecken befinden sich die Strebepfeiler. Der Vorbau hat ein Satteldach.

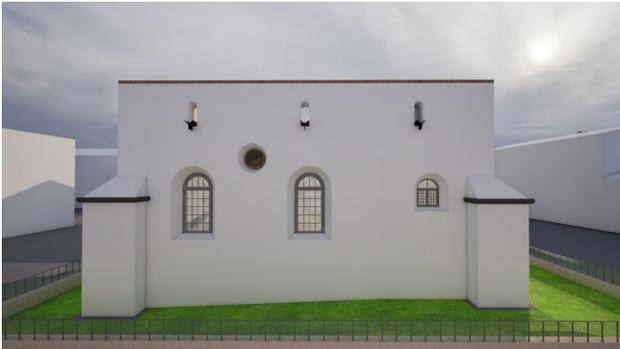
Abb. 49 Ostfassade Rekonstruktion

Die Ostfassade weist identische Fenster im Gebetsraum auf wie die gegenüberliegende Westfassade. Lediglich das Fenster aus dem Gebetsraum der Frauen ist kleiner gehalten und bildet eine Enfilade mit der gegenüberliegenden Tür zum Treppenhaus. Zu sehen sind ebenfalls die Y-förmigen Wasserspeier welche das Wasser aus dem Dachraum nach außen transportieren. Die Ecken werden durch die Strebepfeiler markiert.

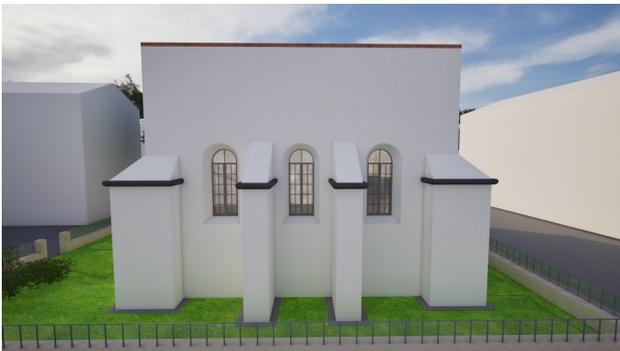
Abb. 48 Südfassade Rekonstruktion

Die Rekonstruktion der Südfassade wurde mittels des Grundrisses festgelegt. Dieser bestimmt die Position der Fenster, die Höhe der Fenster konnte aus dem Längsschnitt entnommen werden. Zu sehen sind ebenfalls die massiven Eckpfeiler sowie zwei schlankere Strebepfeiler die die Fenster untergliedern.

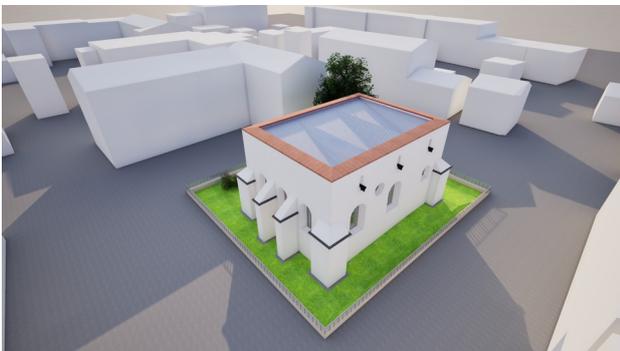
Abb. 59 Ansicht Südseite Dach Rekonstruktion

Das Dach ist eine Kombination eines Pultdaches und orthogonalen gestaffelten Satteldächern. Drumherum verläuft eine ebenmäßige Attika.

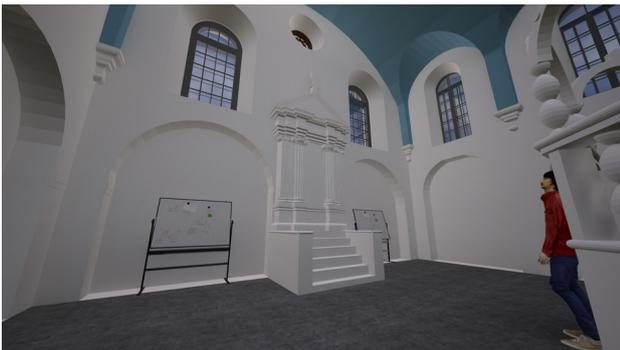
Abb. 69 Gebetsraum Rekonstruktion

Der Gebetsraum ist nahezu quadratisch mit 10,7x9,5 Metern. Die Innenwände sind unterhalb der Gewölbekante durch tiefe Arkaden gegliedert, die in die Oberfläche der Wände eingearbeitet und durch Säulen getrennt sind. Ihre Anordnung, zwei an den Giebelwänden, drei an den Längswänden, verleiht dem Innenraum einen zentralisierenden Charakter. In der Westarkade der Südwand befinden sich runde Türen zum Vestibül, die von einem Steinportal umgeben sind. In der Ostwand sind die Arkaden deutlich schmaler als die anderen und seitlich nach außen versetzt, um den Toraschrein dazwischen unterzubringen. In der Nordwand befinden sich drei niedrige Öffnungen mit abgeschrägten Stürzen, die die Frauenempore mit der Haupthalle verbinden. Der Saalinnenraum war polychromiert.

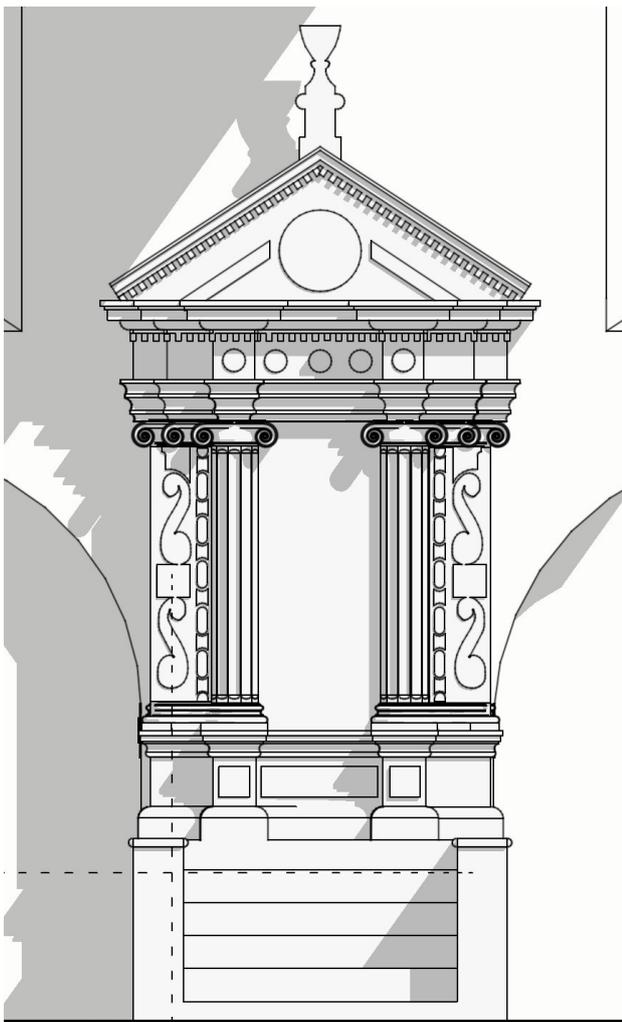
Abb. 40 Ansicht Toraschrein Rekonstruktion

Der Toraschrein befindet sich an der Ostseite des Gebetsraumes. Er hat ein Gerüst in Form eines Steinportals aus der Spätrenaissance, flankiert von zwei kannelierten Säulen mit ionischen Kapitellen, gekrönt von einem Gebälk und einem dreieckigen Tympanon, in dem die Krone der Thora dargestellt ist.

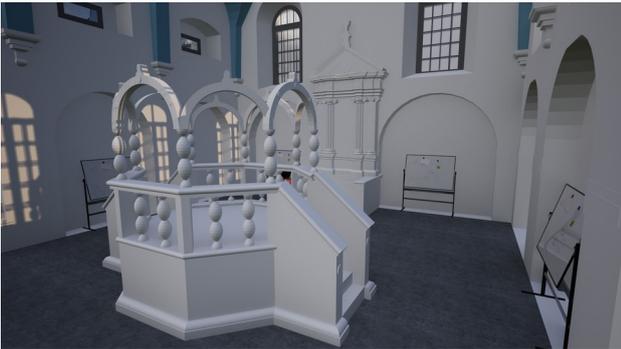
Abb. 71 Bima Rekonstruktion

Die Bima ist ein achteckiges Podium, umgeben von einer Steinbalustrade mit Balustern und darüber angebrachten Arkaden. Bei der Bima handelt es sich um den Zustand vor 1939.

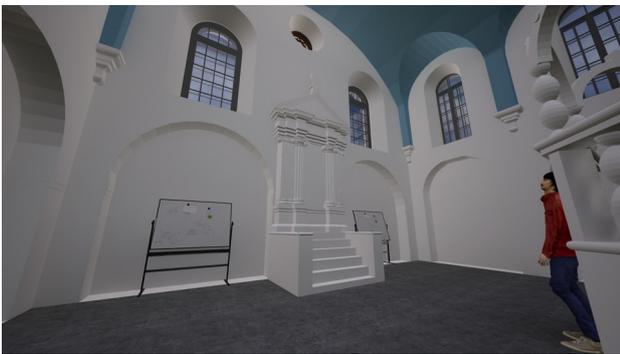
Abb. 69 Gebetsraum Rekonstruktion

Das Gewölbe ist ein Tonnengewölbe mit Stichkappen. Es liegt auf geschnitzten Steinkonsolen auf.

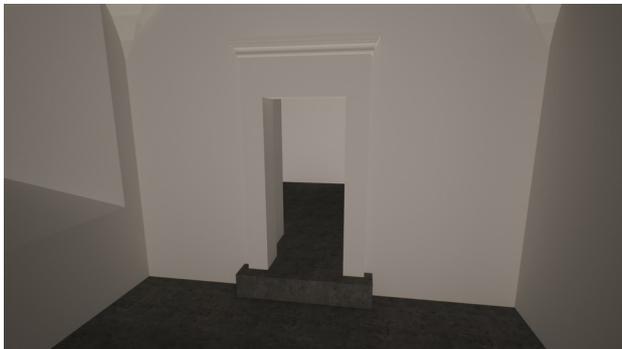
Abb. 68 Vestibül Rekonstruktion

Das Vestibül, der Kehilla-Raum und der Frauengebetsraum haben Wiegen- und Kreuzgewölbe sowie rechteckige Fenster. Im Vestibül wurden die Gewölbegrate durch Stuckrippen hervorgehoben. Die Türen zum Saal waren von einem runden steinernen Renaissanceportal umgeben, das von Pilastern aus der Archivolte flankiert wurde, die einst mit Graffiti verziert waren.

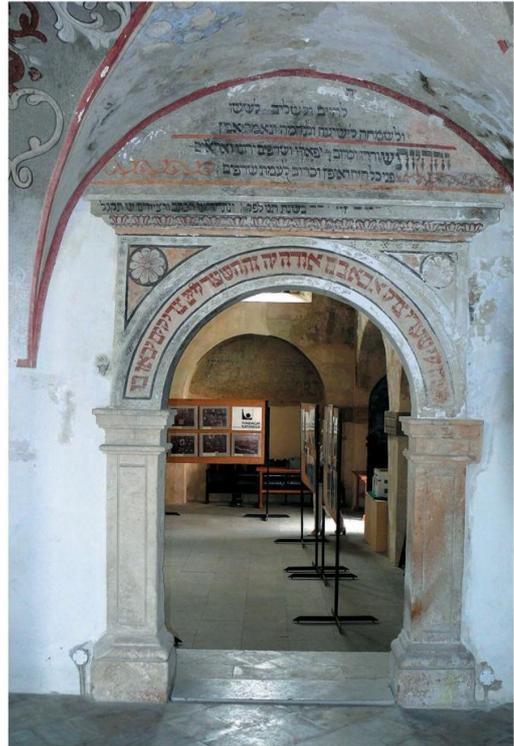
Abb. 74 Eingang zu Gebetsraum

153. Entrance from the porch to the main hall, 2015

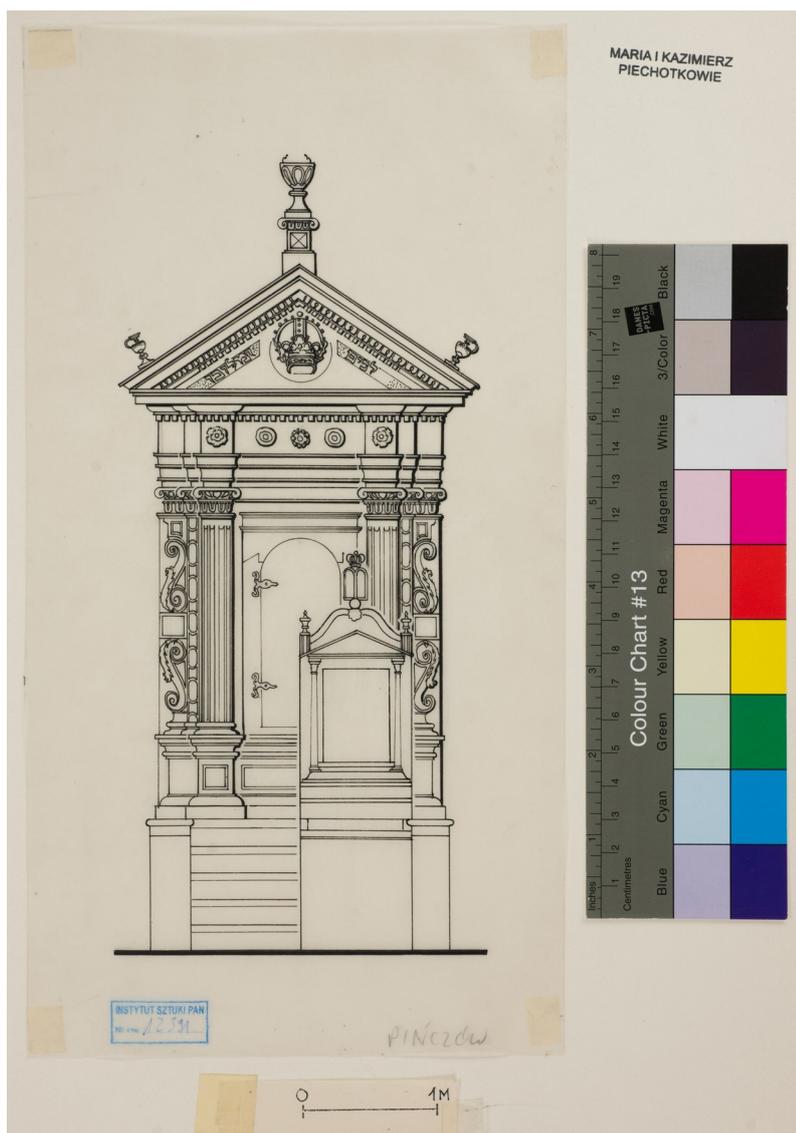
Beschreibung Umzeichnung der Bauaufnahme von 1947.

Abb. 3 Toraschrein 1947

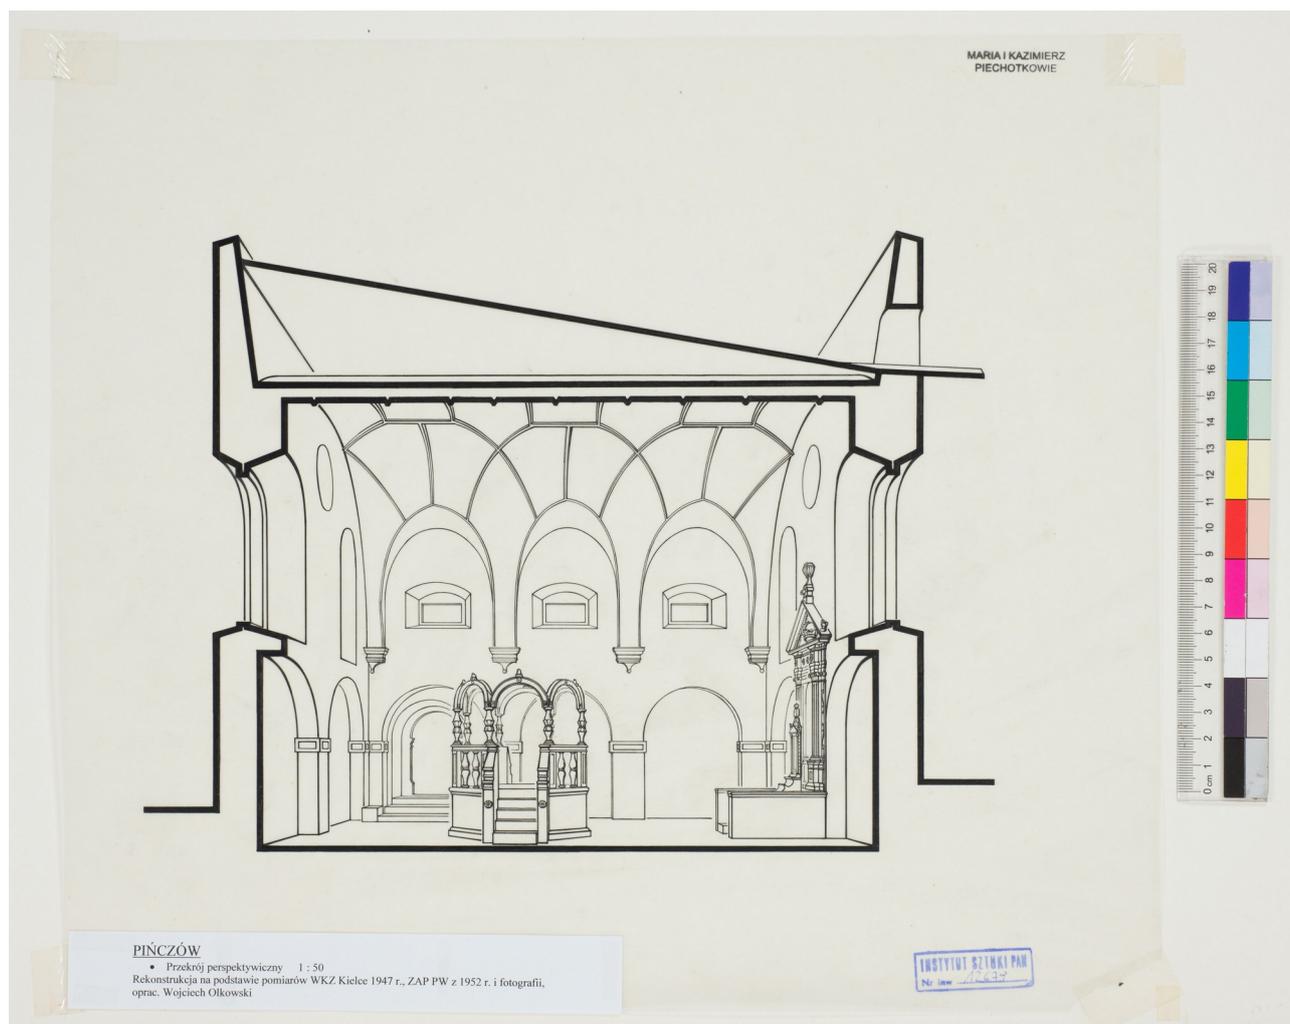
Beschreibung Umzeichnung der Bauaufnahme von 1952.

Abb. 4 Querschnitt (perspektivisch) 1952

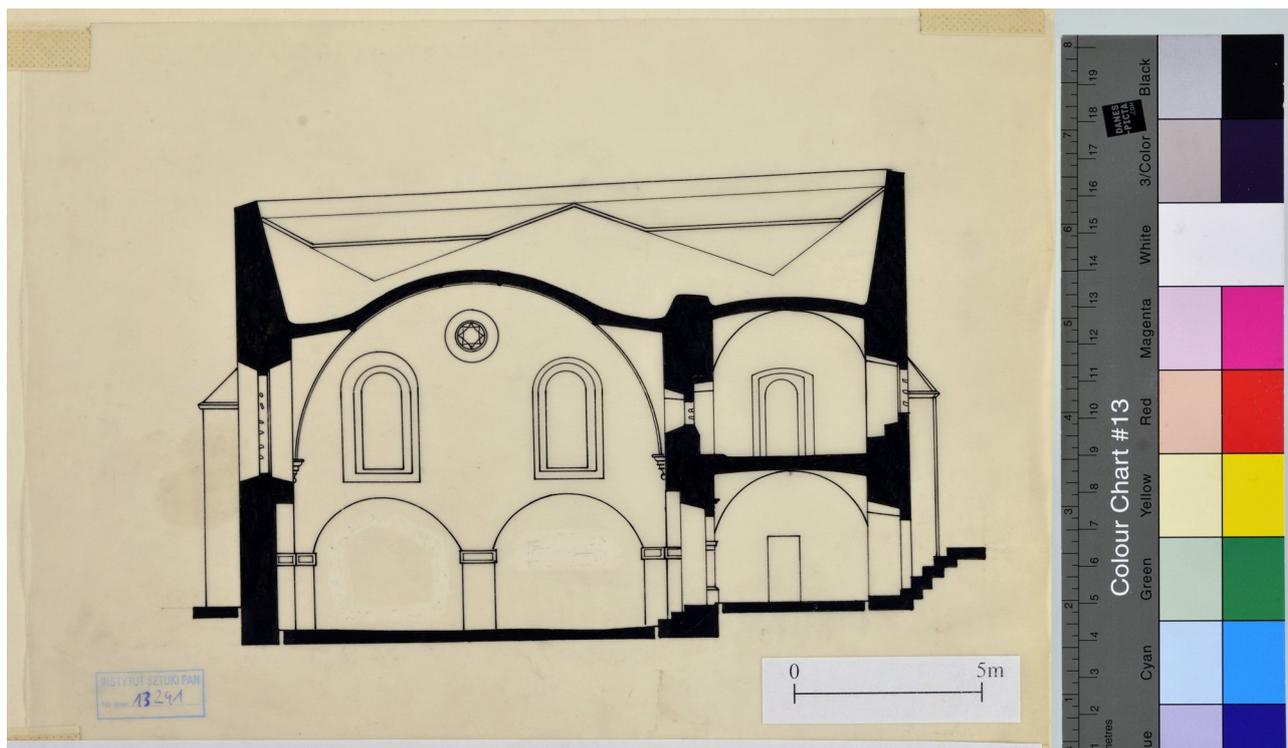
Abb. 7 Querschnitt 2 1947

Beschreibung Umzeichnung der Bauaufnahme von 1947.

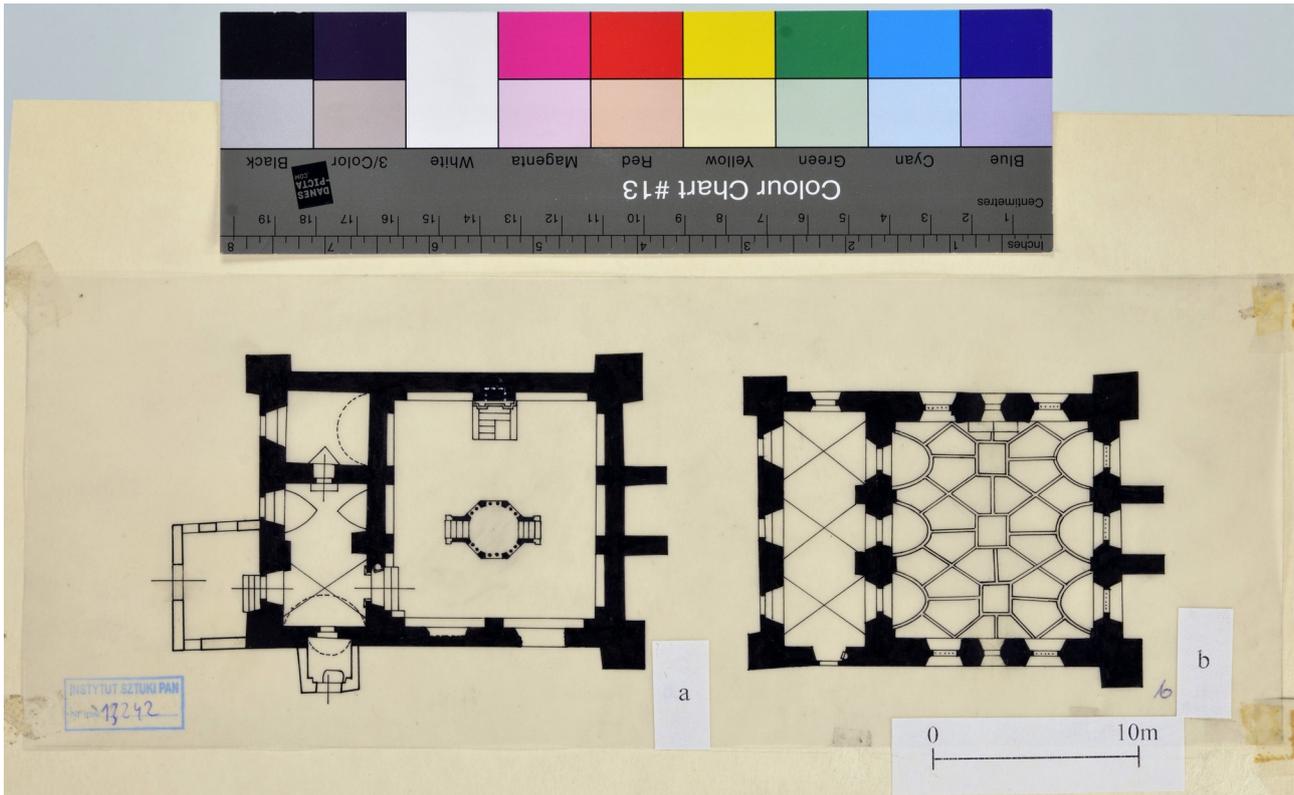
Abb. 8 Grundriss EG+OG 1947

Beschreibung Umzeichnung der Bauaufnahme von 1947.

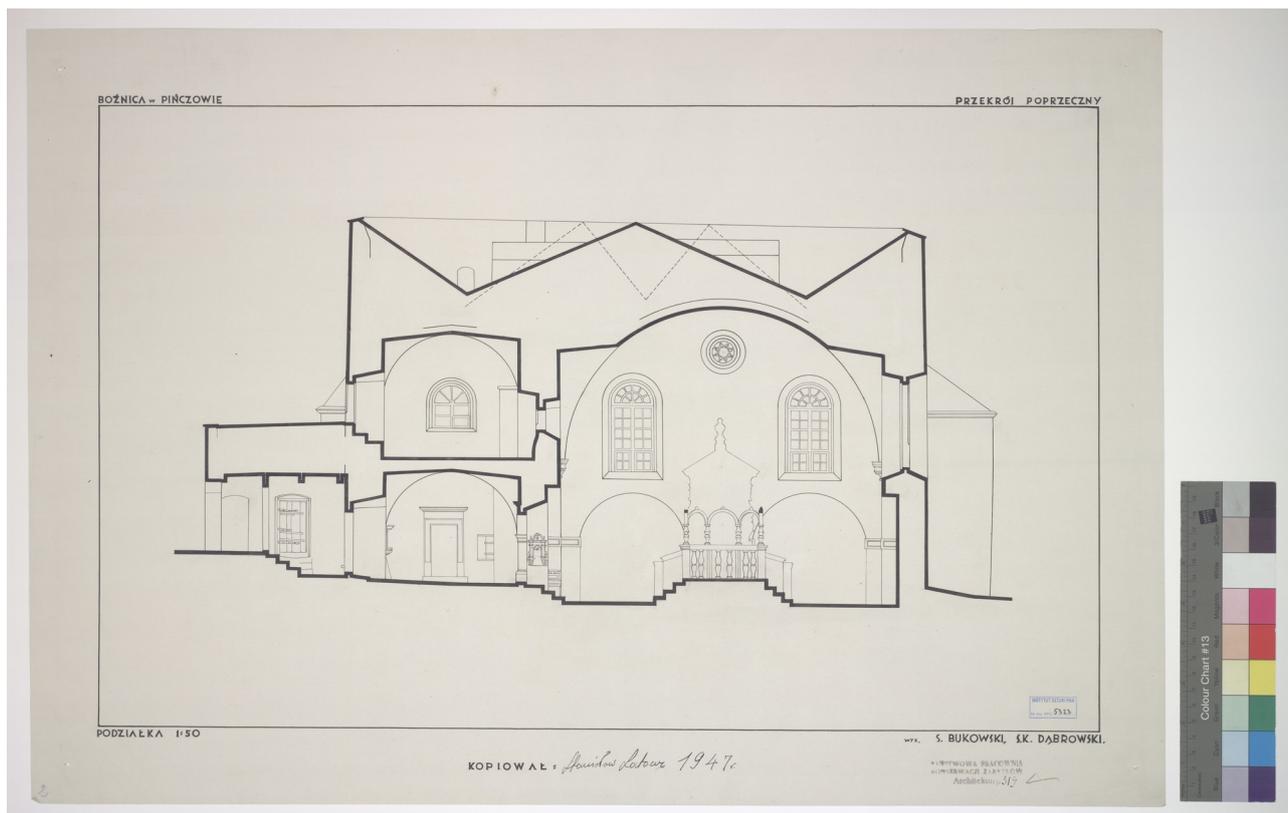
Abb. 10 Querschnitt (mit Bima) 1947

Beschreibung Umzeichnung der Bauaufnahme von 1947.

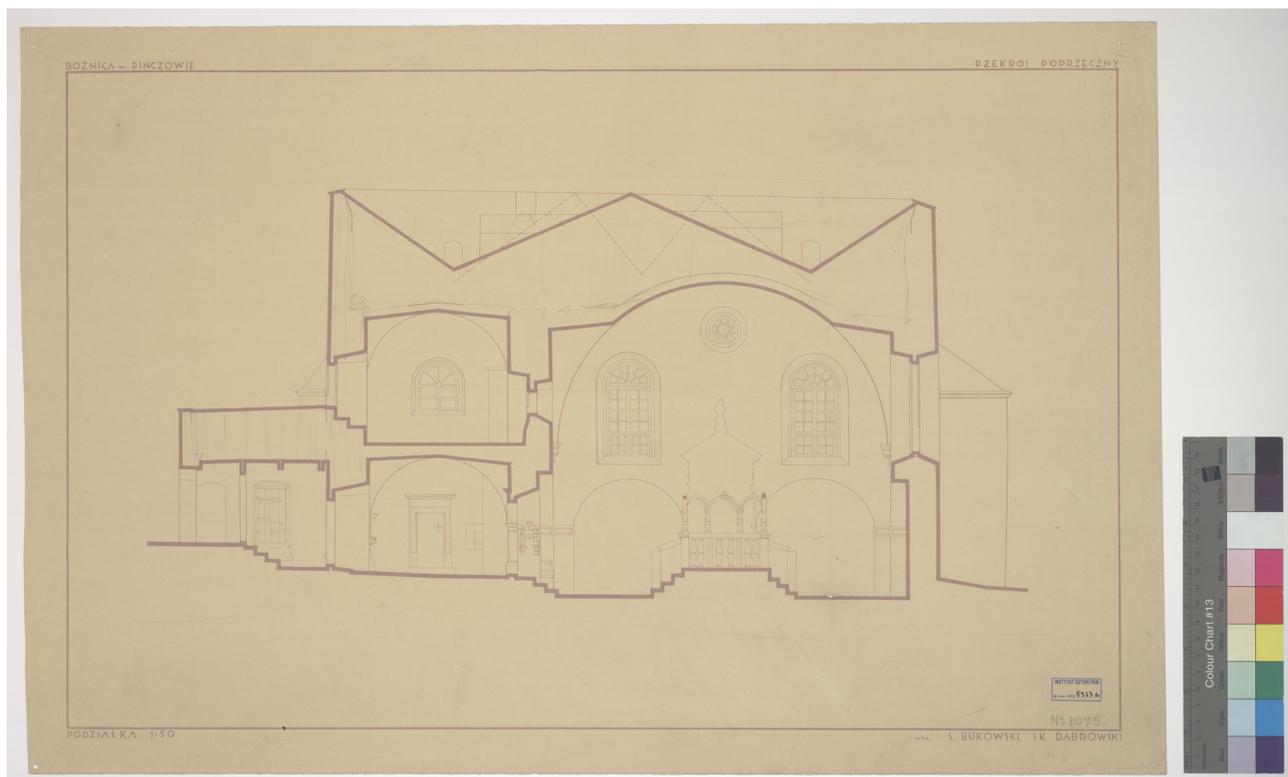
Abb. 11 Querschnitt (mit Bima 2) 1947

Beschreibung Umzeichnung der Bauaufnahme von 1947.

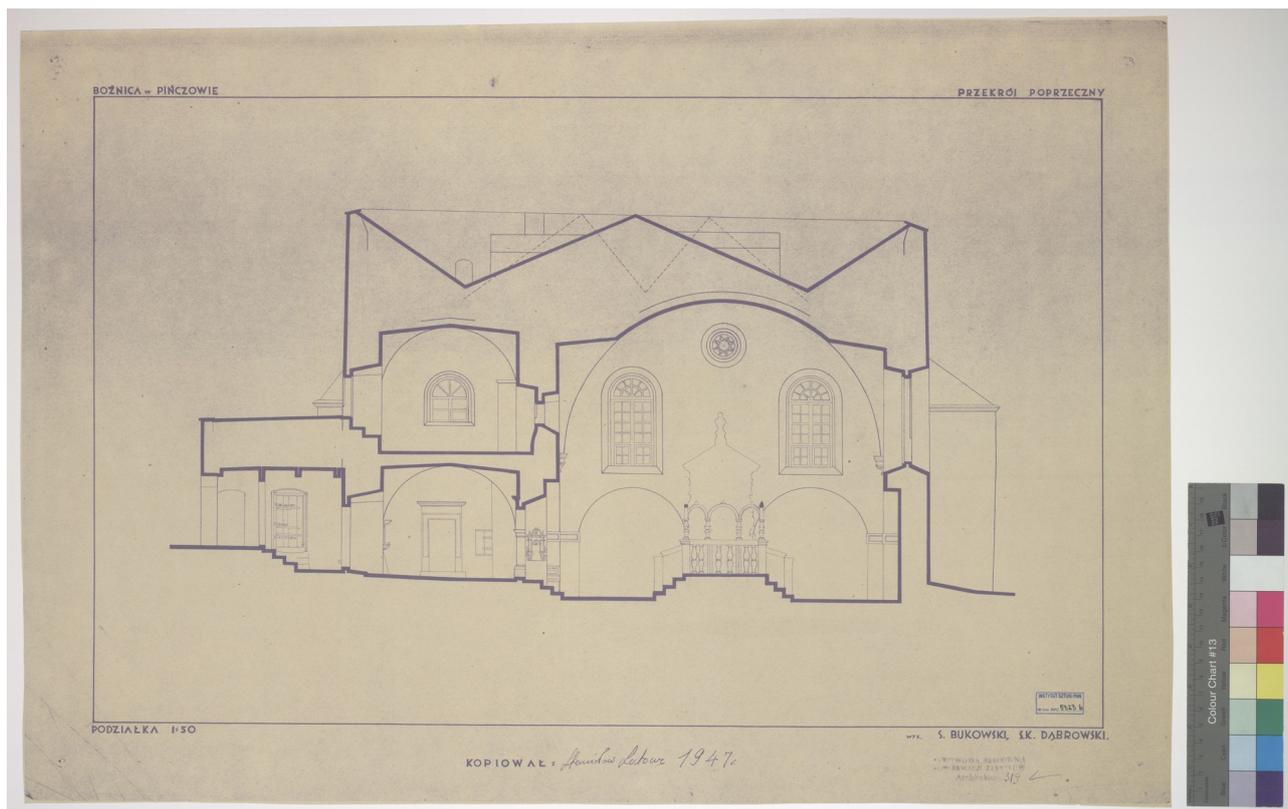
Abb. 12 Querschnitt (mit Bima 3) 1947

Beschreibung Umzeichnung der Bauaufnahme von 1947.
