Synagoge in Rymanow, Zustand vor 1957, WS 23/24

Variante: vor 1957 nach Bauer/Laux

vor 1957 nach Bauer/Laux: Konstruktion

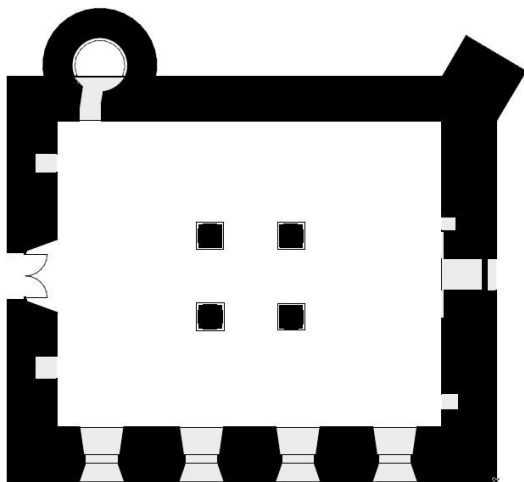
Abb. 16 Rekonstruktion Grundriss EG

Das Erdgeschoss war in einen Hauptraum und in einen Frauenraum geteilt. Der frühere Frauengebetsraum steht heute nicht mehr und wurde, aufgrund der nur spärlich vorhandenen Quellen zu seiner Optik, auch nicht rekonstruiert.

Der Gebetsraum von ca. 11,10 x 14,00 m erstreckt sich bis über das 1.Obergeschoss. Die Synagoge steht in Hanglage, und somit an einer Seite ca. 2 m tief im Erdreich. An der Nordseite des Gebetsraum grenzt ein ca. 11,80 m hoher Turm mit einem Durchmesser von ca. 2 m. In der Mitte des Raumes bildet die Bima das Zentrum der Synagoge. Die vier Säulen der Bima tragen ein Gewölbe.

An der Ostseite wurde eine tiefe Wandnische eingelassen. Durch die vier an der Südseite eingebauten Fenster wird der untere Teil des Raums erhellt.

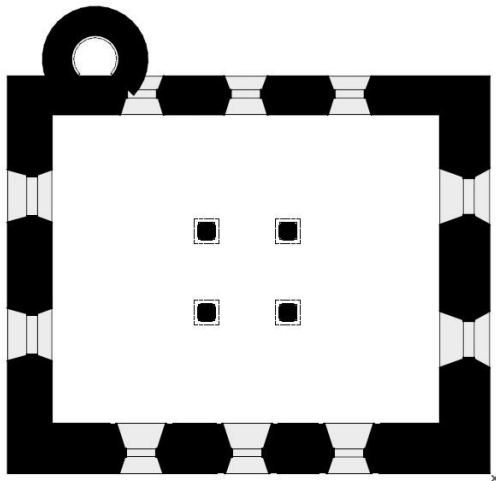
Abb. 17 Rekonstruktion Grundriss OG

Das 1. Obergeschoss der Synagoge erstreckt sich nur über den großen Gebetsraum und sorgt somit für seine Höhe von ca. 11m. Die Wände des 1. Obergeschosses sind schmaler als im Erdgeschoss, wodurch nach außen ein leichter Versatz entsteht.

An der Nord- und Südseite befinden sich jeweils drei Fenster, während an der Ost- und Westseite jeweils zwei Fenster symmetrisch verteilt sind. Des Weiteren erkennt man im Grundriss die Bima, welche sich bis zum Dach hin erstreckt, sowie den angrenzenden Turm.

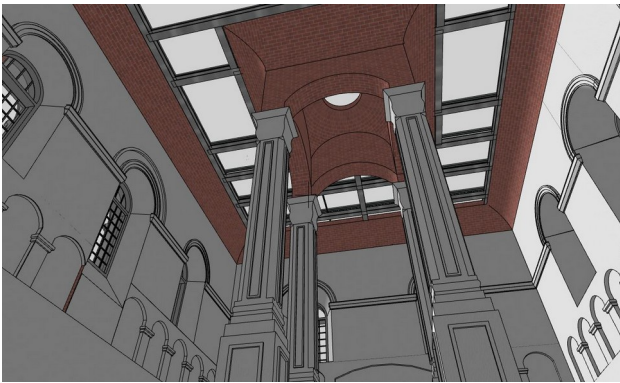
Abb. 24 Rekonstruktion_Innenansicht_Dach.JPG

Zum Dach der Synagoge gibt es nur sehr wenige Informationen, sodass keine exakte Rekonstruktion möglich war.

Der Synagoge wurde bei den Renovierungsarbeiten ein Walmdach aufgesetzt. Rekonstruiert wurde es mit einem flachgedeckten Glasdach. Dafür wurden über die Stahlträger eine Stahlkonstruktion mit Glasscheiben gelegt. Somit wurde die Optik der Bilder nachgestellt.
