# Synagogue Luzk (Beta) (WS2324)

Synagogue in der Ukraine - unsere Vorgehensweise

Variante: Rekonstruktion Luzk (Beta)

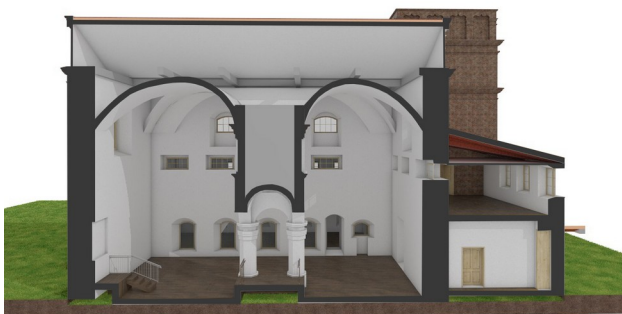
Abb. 65 Schnitte (2).jpg

Da alle Wände überdacht sind, wird davon ausgegangen, dass alle im Grundriss des Erdgeschosses sichtbaren Wände tragend sind. Das Gebäude verfügt über eine quadratische Haupthalle, die mit den anderen Gebäudeteilen verbunden ist. Bei der Analyse der Grundrisse lässt sich erkennen, dass der mittlere Teil des Gebäudes ein großer offener Raum ohne Etage ist und dass sich die Bema in der Mitte des Raumes befindet.

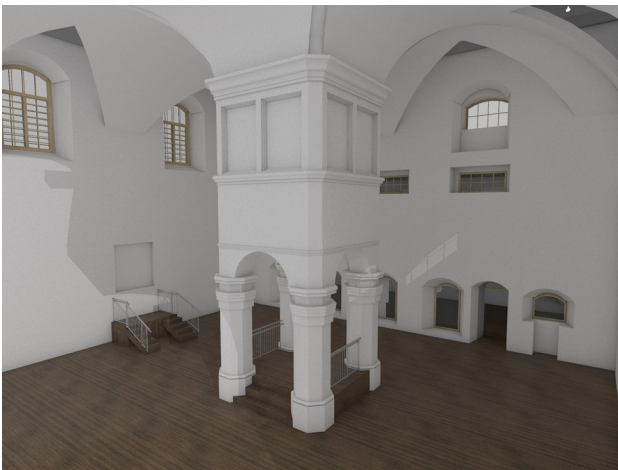
**Abb. 52** Detail5.jpg

Da die Platzierung der meisten Wände in allen Grundrissen gleich ist, gehen wir davon aus, dass es sich bei den meisten Wänden auch um tragende Wände handelt. Auf verschiedenen Bildern ist zu erkennen, dass die Innenwände mit verschiedenen Ornamenten und Gesimsen verziert sind. Bei der Rekonstruktion ist es uns gelungen, einige dieser Details nachzubilden.

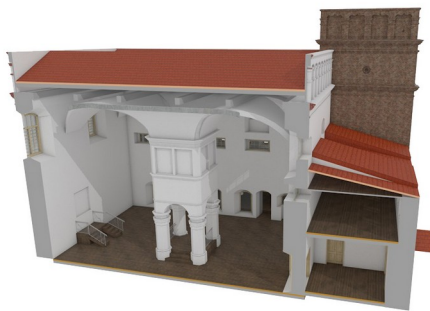
**Abb. 40** Schnitte1.jpg

„Dach A“ wird als Bezeichnung für die Dachkonstruktion über der Haupthalle verwendet. Es hat eine M-Form und ruht auf den vier Außenwänden.

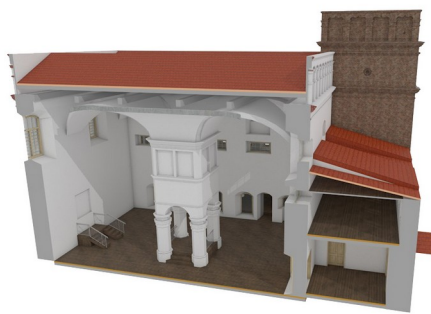
**Abb. 40** Schnitte1.jpg

„Dach C“ ist das Dach im vorderen Teil des Gebäudes. Es ähnelt den Dächern an den Seiten der Synagoge. Der Unterschied besteht darin, dass ein Teil der Dächer „ausgeschnitten“ ist, da die Fenster etwas in der Mitte des Daches platziert sind. Durch diese Form von der Dachkonstruktion wird sichergestellt, dass ausreichend Sonnenlicht durch die Fenster fällt.

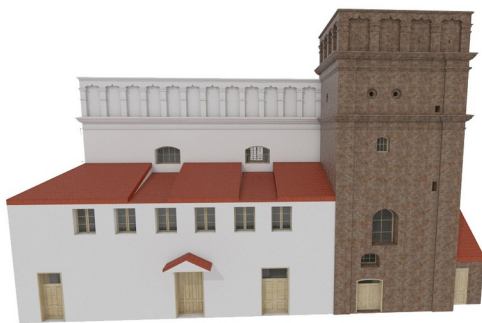
**Abb. 36** Ansicht Nord.jpg

Die sechs von vorne sichtbaren Fenster haben alle eine rechteckige Form und bestehen aus Holzrahmen. Dieses Fenster befindet sich an der Wand im ersten Stock eines weißen Hauptgebäudes. Über die sechs Fenster im zweiten Stock befinden sich zwei Rundbogenfenster. Die Fensterbank dieser Fenster ist mit dem Dach verbunden. Von außen betrachtet, sind diese beiden Fenster nur kleine Öffnungen. Und von innen betrachtet sind sie jedoch mit einer breiten Nische verbunden.

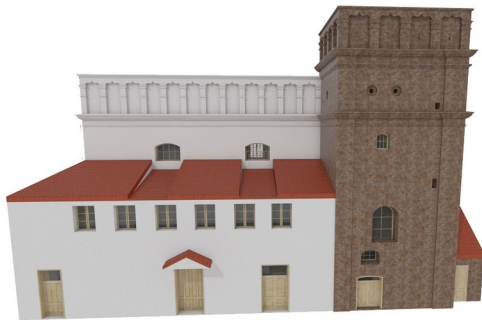
**Abb. 36** Ansicht Nord.jpg

Von vorne sind insgesamt 5 Türen sichtbar. Drei befinden sich in weißen Hauptgebäude und zwei im Turm. Vier Türen von links sind mit dem Inneren des Gebäudes verbunden. Die Tür ganz rechts ist mit dem Treppenhaus verbunden. Jede Tür hat eine rechteckige Form und ist aus Holz gefertigt. Über dem Haupteingang befindet sich eine dreieckige Überdachung.

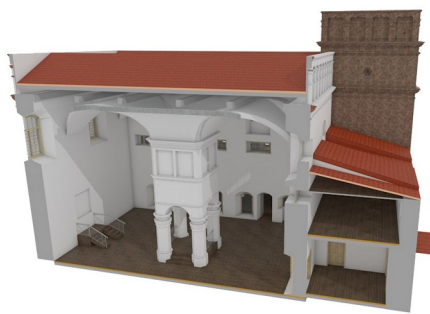
Abb. 40 Schnitte1.jpg

Der Boden in der Haupthalle liegt auf einem niedrigeren Niveau, im Vergleich zum Rest des Gebäudes. In derselben Halle gibt es keine weiteren Etagen, so dass es sich um einen großen offenen Raum handelt. In den anderen Teilen der Synagoge liegen die Böden exakt auf derselben Höhe. Es gibt nur zwei Geschosse und das zweite davon ist etwas kürzer.

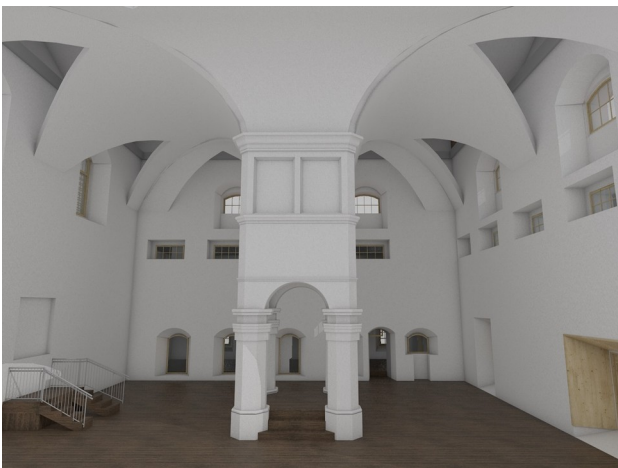
Abb. 48 Detail1.jpg

Das Gewölbe ist eine komplexe Dachkonstruktion, die die Bema und die Wände verbindet. Es besteht aus vier Hauptbögen. In jedem dieser Bögen sind an einer bestimmten Stelle Löcher angebracht, damit die Fenster nicht blockiert werden. Dadurch entsteht die Komplexität des Gewölbe.

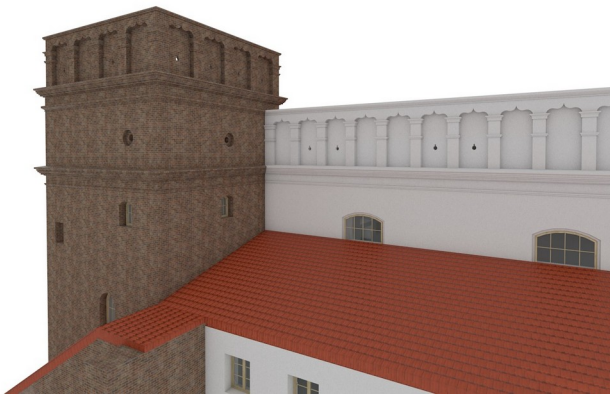
Abb. 54 Detail7.jpg

Auf den Außenwänden befinden sich jeweils verschiedene Gesimse. Sie dienen nicht nur dazu, die Fassade interessanter zu gestalten, sondern auch, um eine Illusion zu erzeugen. Sie werden so platziert, dass es aussieht, als ob die Wand tatsächlich höher wären, als sie tatsächlich sind.

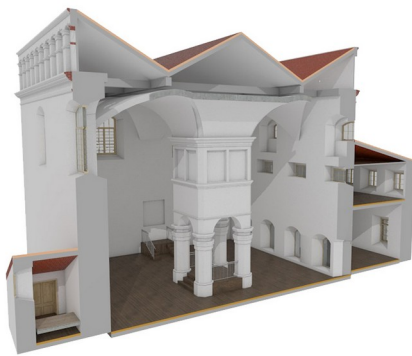
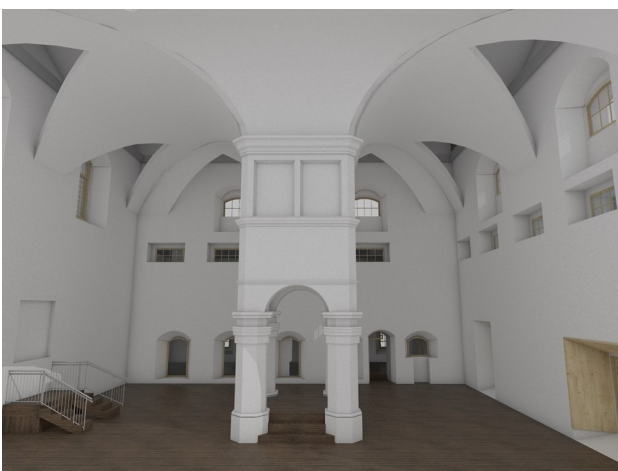
Abb. 48 Detail1.jpg

Am unteren Ende des Gewölbes befinden sich vier Säulen, die auch in die Balustrade der Bema eingearbeitet sind. Sie haben eine achteckige Form mit unterschiedlichen Gesimsen über ihre Länge. Auf den Fotos kann man nicht genau erkennen, woraus sie bestehen, man kann nur ihre Farbe erkennen, welche weiß ist.

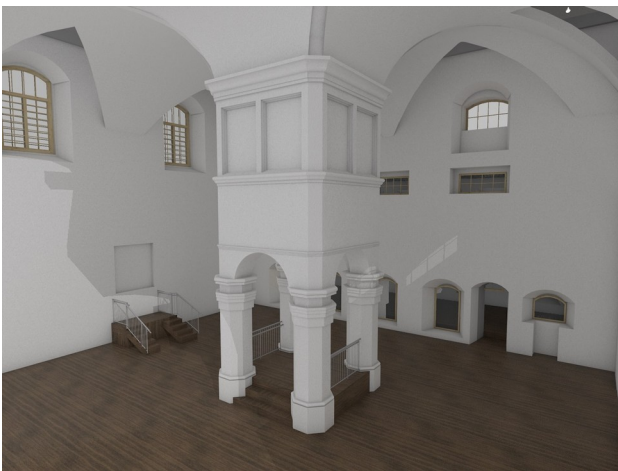
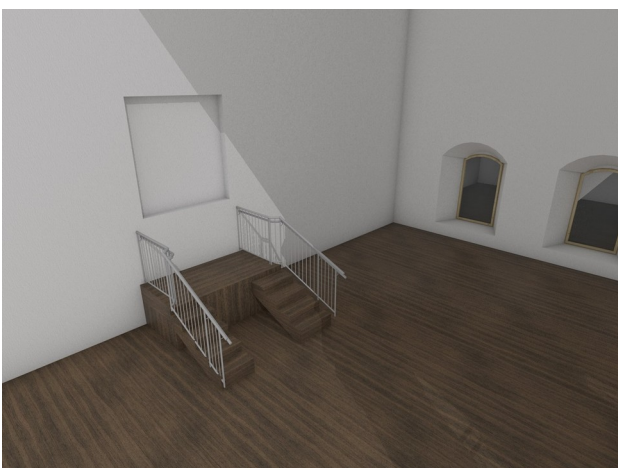
Abb. 73 Detail\_Treppe.jpg

Der geländertyp eins ist ein Geländer aus Holz. Das Geländer gehört zu der gegenläufige Treppe mit einem Zwischenpodest. Das selbe Gelände ist bei der Bima zu sehen. Da die vorhandenen Bilder von den Geländertyp eins sehr alt sind, ist es schwer sie exakt zu rekonstruieren.

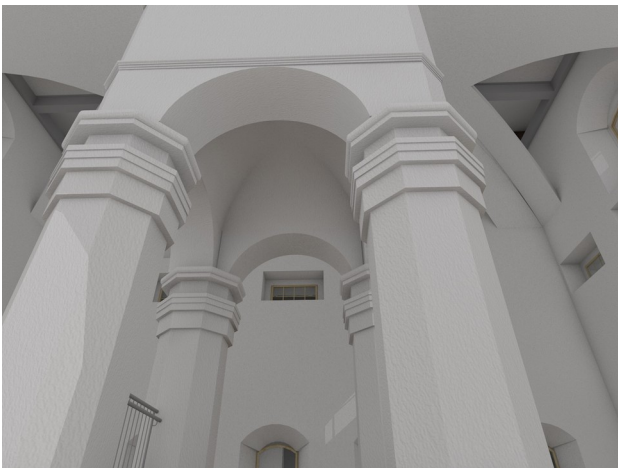
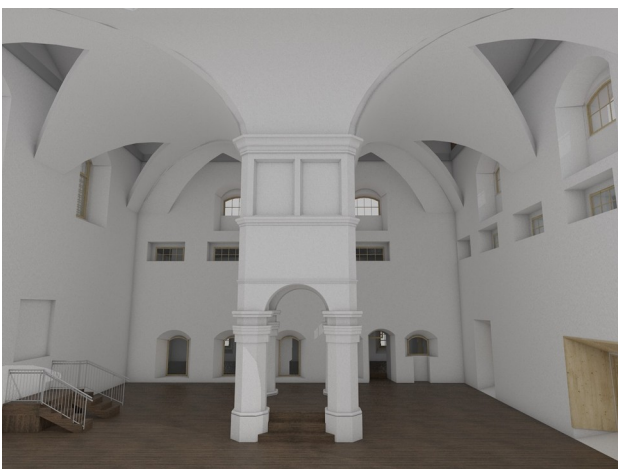
**Abb. 48** Detail1.jpg

Die Bema ist eine hohe Struktur, die aus vier Säulen, einem Podium und einer langen Struktur besteht, die die Säulen mit der Decke verbindet. An zwei Seiten führen zwischen den Säulen die Treppen zum Podium. Alle Säulen sind oben mit Bögen verbunden. Innerhalb der Wände befindet sich eine gewölbte Decke. Am Gewölbe gibt es verschiedene Details, Nischen und Gesimse. Dank ihnen entsteht die Illusion, als ob das Gewölbe höher wäre, als es tatsächlich ist.

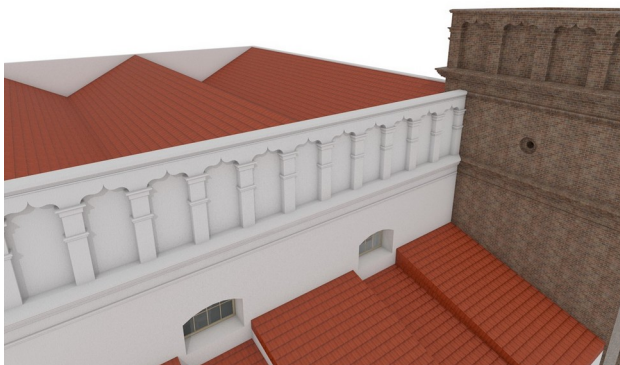
Abb. 53 Detail6.jpg

Wir haben an paar stellen die Wände trennen müssen, da wir bei der Rekonstruktion das hauptsächliche Aussehen der Fenster nur so erreichen konnten. Das Problem war, das manchmal entweder nur richtige Fenster reingesetzt werden konnten oder nur die Fensterleibung richtig gemacht werden konnte. Eigentlich kann man in Archicad eine zweifache Fensterleibung machen, jedoch ging dies bei uns allen nicht. Deswegen haben wir uns dazu entschieden, dass wir die Fensterleibung und das Fenster an sich auf separaten wänden gestalten. Dieses Problem gab es an ca. 3 Türen da haben wir ebenfalls das selbe Verfahren angewendet. Dieses Verfahren haben wir ebenfalls beim Gesims des Hauptgebäudes und dem Gesims des Turms angewendet.

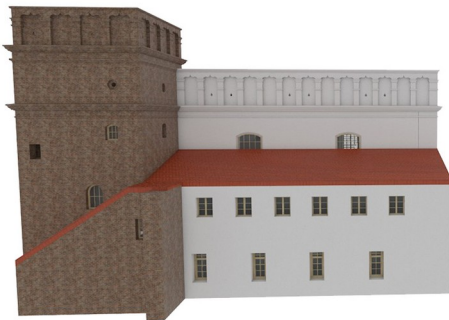
Rekonstruktion

Wenn man den Grundriss vom 1 OG der Synagoge betrachtet, liegt das Treppenhaus rechts neben dem Turm. An der Wand die horizontal ist, haben wir die Breite etwas verringert, damit man das Fenster was dort liegt auch von außen sieht. Im Grundriss (1 OG von Heavens Gate) ist diese horizontale Wand breiter.

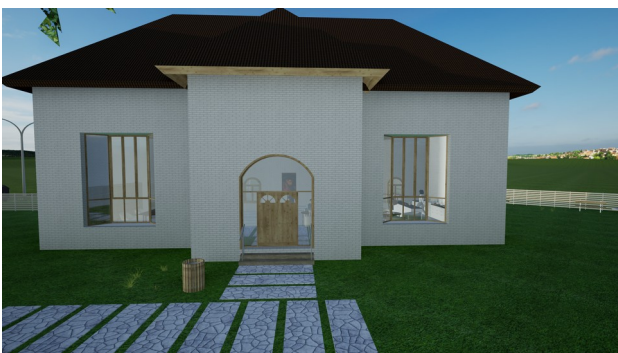
**Abb. 87** Ansicht Nordost Neubau

Wir wollten einen Raum schaffen, der den Neubau mit der Synagoge verbindet. Wir haben uns beim Neubau dazu entschieden einen Caffee und Souveniershop daraus zu machen. Dieser Neubau enthält somit eine gute Atmosphäre und das Gelände der Synagoge wird dadurch lebendiger. Vor dem Caffee ist ein Innenhof, indem man sich auf die Bank setzen und ausruhen kann. Wir haben darauf wertgelegt, dass man eine qualitätvolle Zeit im Caffee und ebenfalls außerhalb (Innenhof) verbringen kann.
