Der Carlonesaal in der Residenz Ansbach

Projektbeschreibung: Scan-Kampagne der Deckenmalerei in Ansbacher Carlonesaal

Ansbach, Residenz - Carlonesaal - Die
Deckenmalerei Carlo Innocenzo Carlones

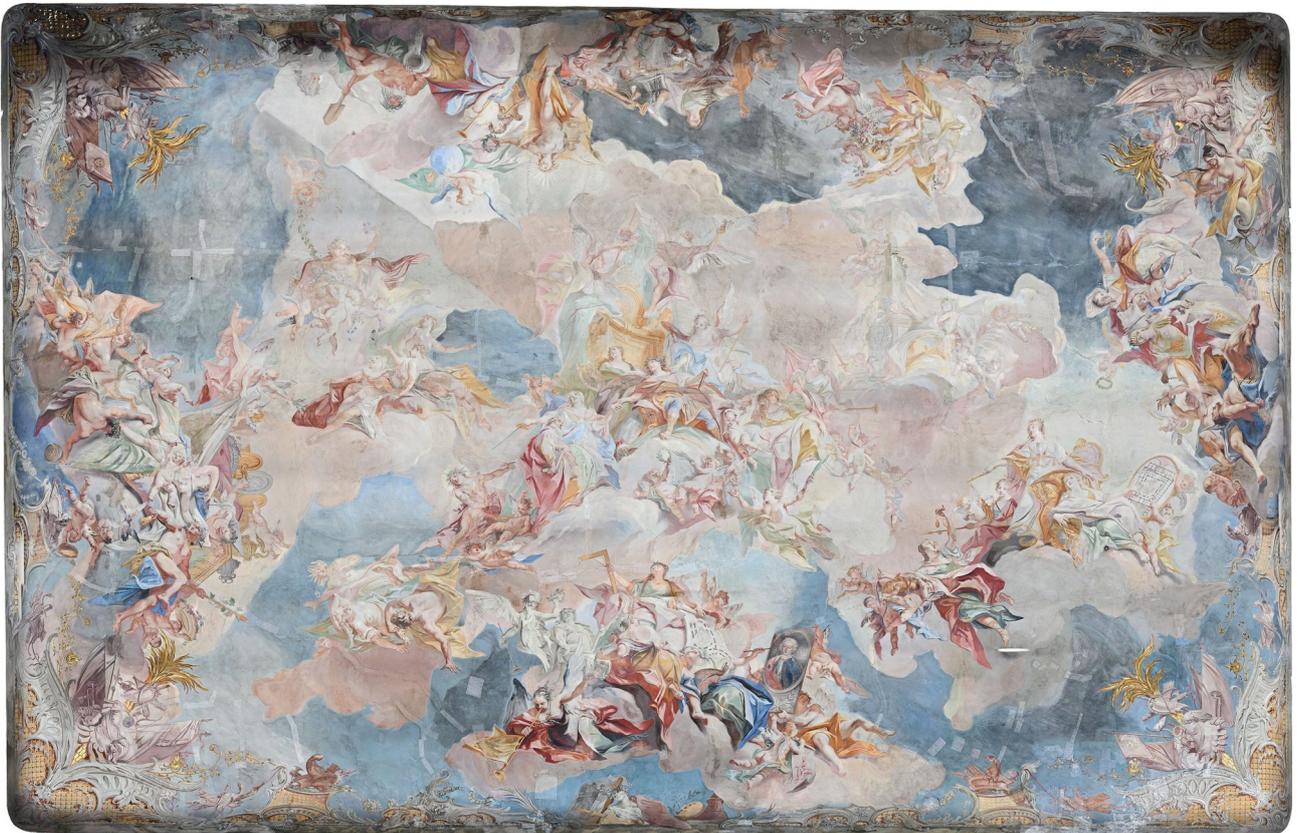
Das vorliegende Modell dokumentiert den Zustand der Deckenmalerei des Carlonesaal in der Residenz Ansbach vor den Restaurierungsmaßnahmen, die von Bayerischen Schlösserverwaltung (BSV) durchgeführt werden. Das eigens für die Restaurierungsarbeiten errichtete, freistehende Gerüst ermöglicht einen nahen Zugang zur Deckenmalerei aus einer Entfernung von etwa zwei Metern. Für diese spezielle Aufnahmesituation wurde im Rahmen des Projekts plafond3D die halbautomatisierte Methode CHAPI entwickelt. Das hochauflösende Modell des Freskos sieht weiterführende kunsthistorische sowie restauratorische Untersuchungen vor.

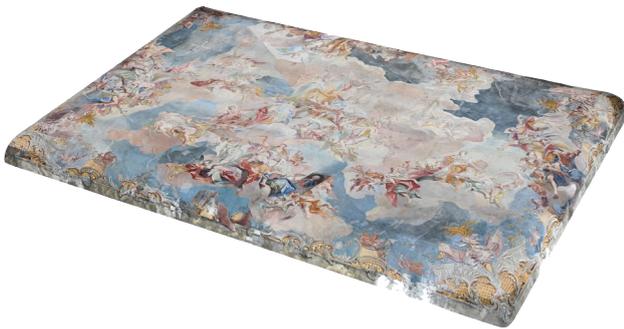
Abb. 3 Photogrammetrie und Terrestrisches Laserscanning

Zum Zwecke der Bestandsdokumentation wurde der gesamte Saal mitsamt dem darüber liegenden Dachraum mittels terrestrischem Laserscanning in mehreren Scanabläufen erfasst. Dabei kam der terrestrische Laserscanner BLK360 G1 der Firma Leica Geosystems zum Einsatz. Die vom Hersteller angegebene Punktgenauigkeit von 6 mm bei Aufnahmedistanz von 10 Metern wurde bei der Erfassung der Decke teilweise übertroffen. In einigen Bereichen des Scans sind Feinheiten im Putz, wie bspw. Ritzungen und Risse, mit einer Größe von unter 6 mm detailliert abgebildet. Die skalierte Punktwolke diente als Grundlage für die Erstellung des SfM-Modells.

Mit dem CHAPI-Setup erfolgten die orthogonale Aufnahmen der Malerei mit insg. 1400 Fotografien systematisch im halb-automatischen Modus. Der Aufnahmeabstand auf dem Liniennetz betrug 30 cm. Die parallel in Linien erfolgten Aufnahmen garantierten eine konsistente 80%-ige Überlappung der Fotografien. Zur Erfassung der Wölbung erfolgten Aufnahmen in 45° und 90° Winkel. In den Bereichen, in denen die systematische Erfassung mit CHAPI durch die Gerüstkonstruktion unterbrochen wurde, erfolgten zusätzliche Einzelaufnahmen. Die Aufnahmen wurden als NEF- und JPG-Dateien gespeichert. Für die Farbkalibrierung wurde eine standardisierte Farbkarte genutzt. Die Skalierung erfolgte mithilfe einer Scale Bar, die mit codierten Zielmarken ausgestattet war, die von der Photogrammetrie-Software Agisoft Metashape automatisch erkannt werden.

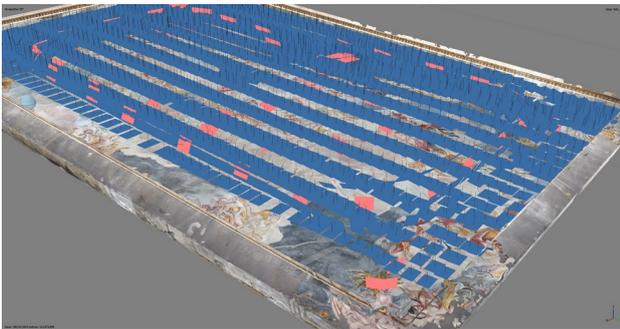
Abb. 22 Photogrammetrie

Das Fresko wurde zudem mittels der SfM-Methode hochauflösend erfasst. Bedingt durch das freistehende Gerüst war während der Aufnahmen eine maximale Distanz von etwa zwei Metern zwischen Kamera und Fresko sowie eine künstliche Beleuchtungssituation gegeben. Des Weiteren variierte der Abstand zum Objekt aufgrund der Wölbung des Plafonds. Für diese spezielle Aufnahmesituation wurde im Rahmen des Projekts plafond3D die halbautomatisierte Methode CHAPI entwickelt (Hindmarch/Burioni/Hess, A flexible workflow, 2023). Die gesamte Decke wurde in fünf Datensets mit unterschiedlichen Kameraeinstellungen, Objektiven und Winkeln sowie varrierender Beleuchtung erfasst. Die Vollformat-Kamera Nikon D850 war dabei auf einem fahrbaren Gestell angebracht (Hindmarch/Burioni/Hess, A flexible workflow, 2023, S. 136f.). Der erste Datensatz umfasste die Aufnahme des gesamten Plafonds mit einem Ultra-Weitwinkel unter der vorhandenen Gerüstbeleuchtung. Der gesamte Deckenbereich wurde ringförmig bei einer 12 mm Brennweite mit insg. 30 Bildern erfasst. Dunkle Bereiche wurden zusätzlich mit mehreren LED-Lampen ausgeleuchtet.

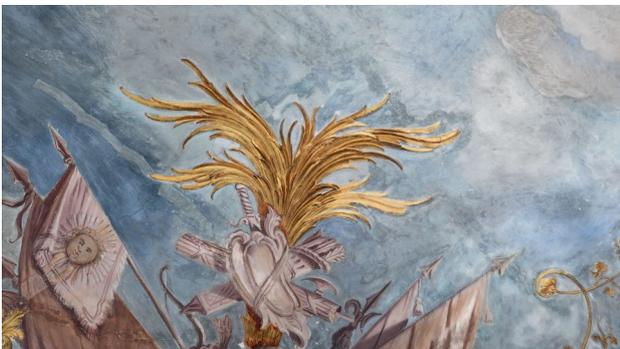
Dieses Modell erfasst ein Detail des Deckenplafonds des Carlonesaals in der Residenz Ansbach. Zu sehen ist ein Ausschnitt der vergoldeten Palmblätter eines Trophäenbaumes in der nordöstlichen Ecke der Decke. Die Stuckarbeit schuf Diego Carlone zwischen 1734 und 1735.

Die Geometrie und Textur der beschriebenen Partie wurde mit dem Strukturlicht-Scanner Artec Space Spider aufgenommen. Das Modell hat eine Auflösungsgrenze von 1 mm. Dies erlaubt, Unterschiede in der Oberflächenbeschaffenheit des Putzes - besonders im nicht texturierten Modell - zu erkennen (oberflächliche Fehlstellen, Putzergänzungen).

Neben dem vergoldeten Antragsstück zeichnen sich ca. zwei Millimeter breite Ritzungen im Putz ab. Diese dienten wohl als Markierungen für die spätere Anbringung von Stuck. Vergleichbare werktechnische Spuren finden sich auch als durchgestochene Umrisse von Figuren an dem Deckenplafond wieder (vgl. photogrammetrisches Modell des Meeresherrn Poseidon). Haarrisse liegen bei diesem Modell unter der gewählten Auflösungsgrenze von 1 mm.

Abb. 21 Palmzweig mit Trophäe

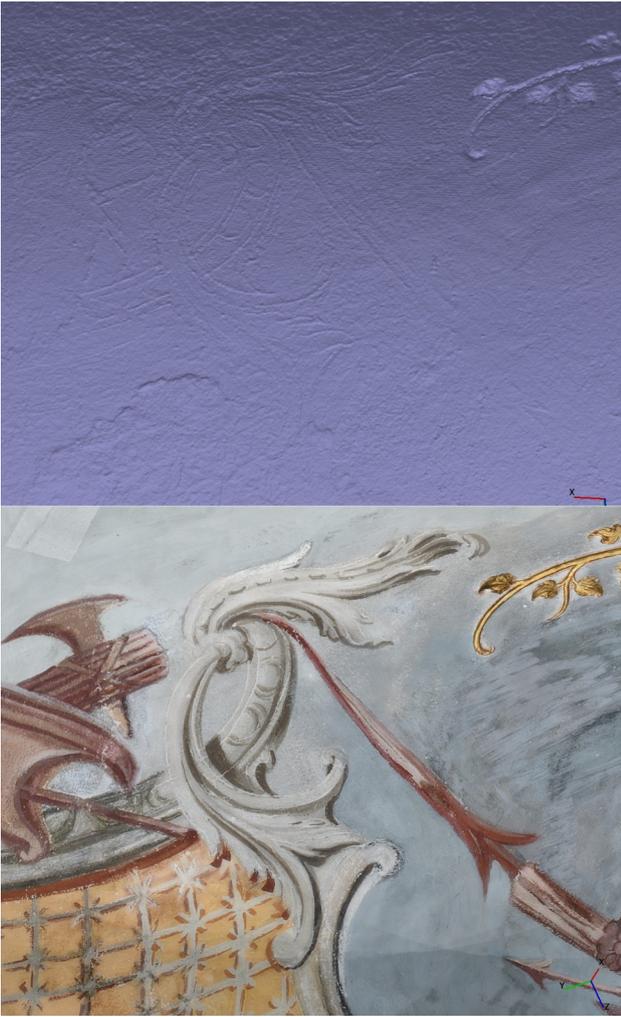
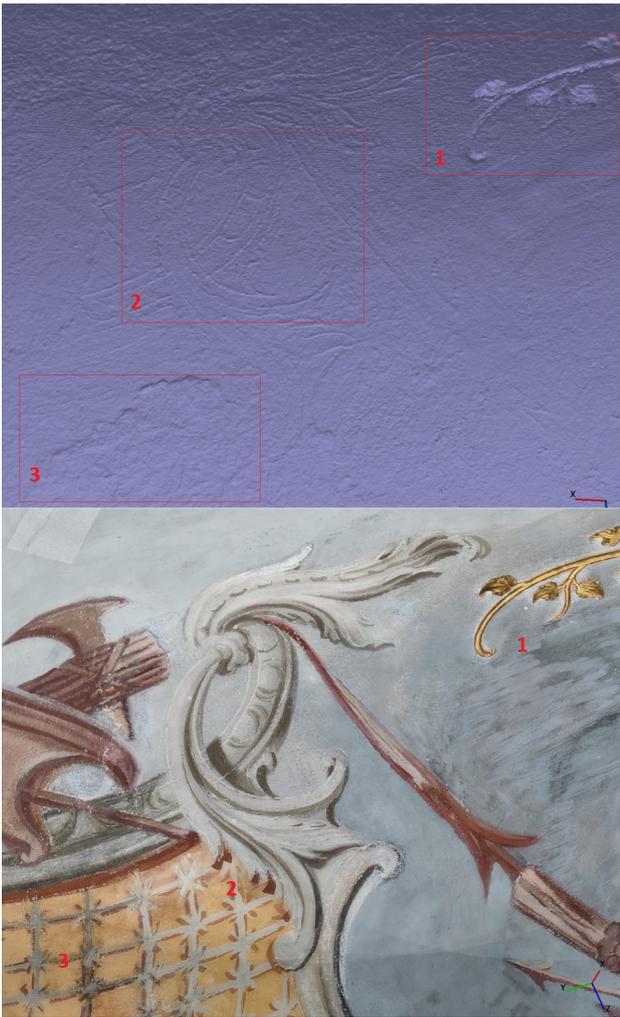
Abb. 11 Werktechnische Spuren an der Decke

Abb. 12 Werktechnische Spuren an der Decke

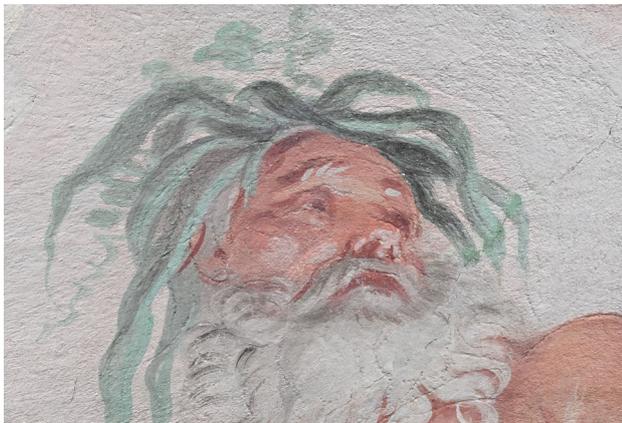
Das Modell erfasst den Kopf des Meeresgottes Poseidon, der von dem geflügelten Pferd Pegasus begleitet wird.

Die Aufnahmen wurden systematisch überlappend von einem Stativ aus über einen Laptop mit der Software von Nikon CaptureOne getätigt. Für die anschließende Farbkalibrierung wurden zudem Aufnahmen mit einem ColourChecker und für die Skalierung mit Scale Bars gemacht.

Abb. 8 Der Meeresgott Poseidon

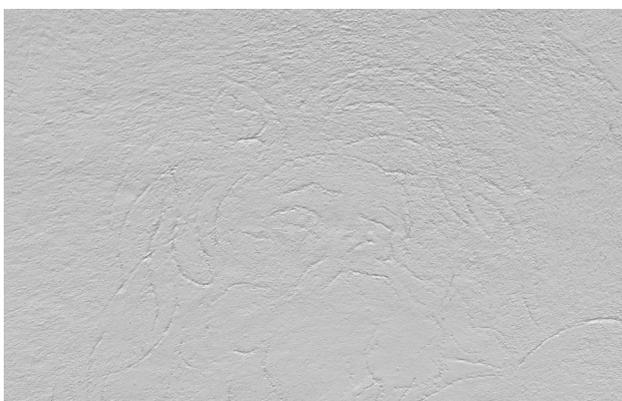
Wie um den Antragsstück sind auch hier ca. 2 mm breite Ritzungen im Putz zu erkennen. Diese markierten wohl die Umrisse der später angebrachten Figur. Das photogrammetrische Modell dient zur Dokumentation der Ritzungen und Gravuren in einem hochauflösenden Format.

Abb. 14 Der Meeresgott Poseidon (mit

werktechnischen Spuren)

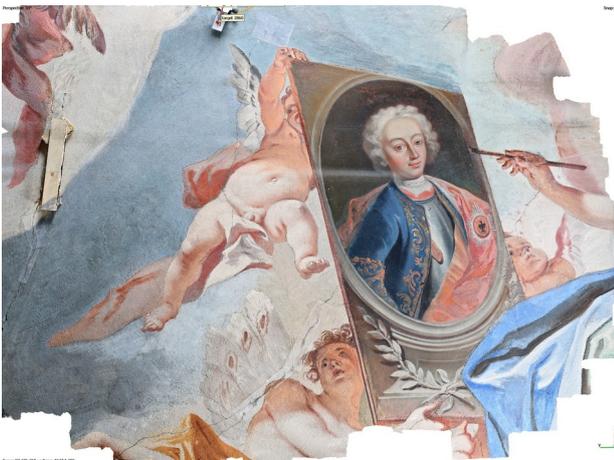
Dieses Modell erfasst das Porträtmalerei des Auftraggebers, dem Markgrafen Carl Wilhelm Friedrich im Deckenfresko des Ansbacher Carlonesaals. Getragen wird dieses von der Allegorie der Malerei, die in einer Dreiergruppe mit Architectura und Sculptura auftritt. Das Porträt wurde im Gegensatz zur restlichen Malerei in Ölfarben ausgeführt. Das Modell dient zur Dokumentation sowie zur Analyse der Beschaffenheit der Decke sowie des Farbauftrags.

Die Aufnahmen wurden systematisch überlappend von einem Stativ aus über einen Laptop mit der Software von Nikon CaptureOne getätigt. Für die anschließende Farbkalibrierung wurden zudem Aufnahmen mit einem ColourChecker und für die Skalierung mit Scale Bars gemacht.

Abb. 9 Das Ölgemälde im Deckenfresko

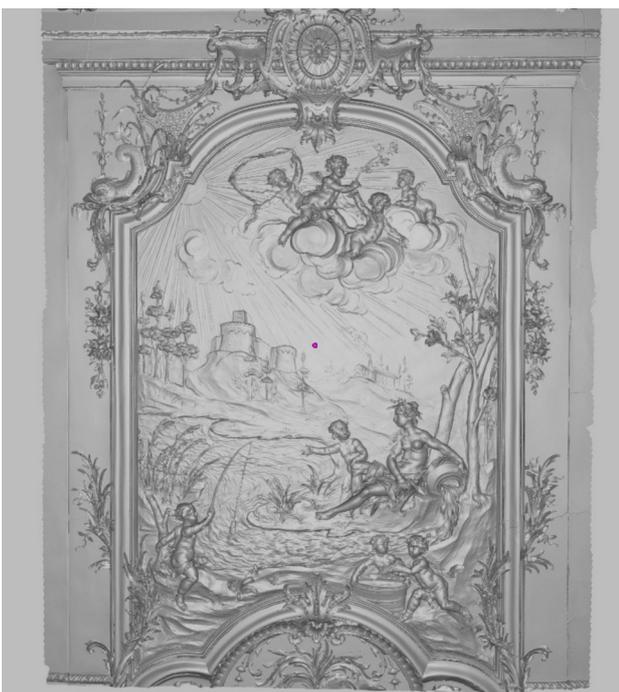
Dieses Modell erfasst die südliche Supraporte an der nordwestlichen Schmalwand des Ansbacher Carlonesaals. Dargestellt ist die Flussgöttin einer der vier Hauptflüsse der Markgrafschaft Ansbach, die in einer Landschaft lagert.

Bedingt durch eine Stuckfehlstelle ist an der Supraporte der Putzaufbau sichtbar. Um diesen detailliert zu analysieren, wurden hochauflösende Scans mit einem Strukturlicht-Scanner und der SfM-Methode (Structure for Motion) erstellt. Die Aufnahmebedingungen waren aufgrund von einfallendem Licht aus dem angrenzenden Fenster und des umspannenden Gerüsts allerdings herausfordernd. So konnten einige Teilbereiche nur schwer oder gar nicht erfasst werden.

Die Geometrie und Textur wurden mit dem Strukturlicht-Scanner Artec Eva aufgenommen. Die Auflösung des Modells beträgt bis zu 1 mm, wodurch Unterschiede in der Oberflächenbeschaffenheit des Putzes erkennbar werden, insbesondere im nicht texturierten Modell.

Abb. 6 Supraporte Landschaft mit Flussgöttin

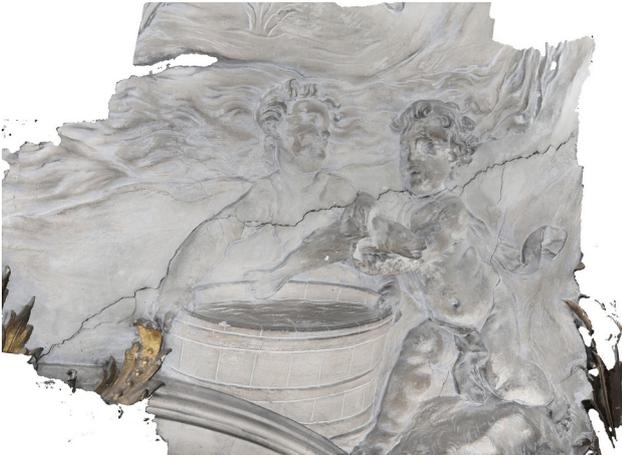
Darüber hinaus wurde die Supraporte ebenso mit der SfM-Methode erfasst. Da die Aufnahme ohne Stativ erfolgte, variierte der Abstand leicht. Aufgrund der Lichtsituation wurde mit einem Ringblitz fotografiert. Unter diesen Bedingungen erwies sich die SfM-Methode jedoch als nicht geeignet, um die gesamte Supraporte detailliert zu erfassen.

Abb. 10 Supraporte Landschaft mit Flussgöttin
