Synagoge in Cechiny,  
Zustand 1939-1955, S24,  
Alpha

Die Synagoge in Ceřhiny wurde 1638 im Stil der Spätrenaissance erbaut. Im 19. Jahrhundert erweitert.

Die 3D Modellierung der Synagoge in Cechiny basiert hauptsächlich auf dem Planmaterial der 1990er Jahre (1. Auflage Heaven`s Gate, 1999. S. 636). Dazu wurden neuen Fotoaufnahmen als Vergleichsmaterial benutzt.

In der Rekonstruktion wird die Synagoge in ihrem Zustand vor der Umnutzung dargestellt, bezieht sich also auf den Zeitraum von 1939 bis 1955.

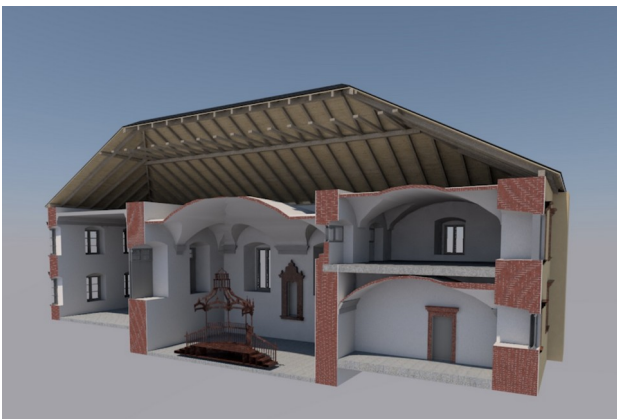
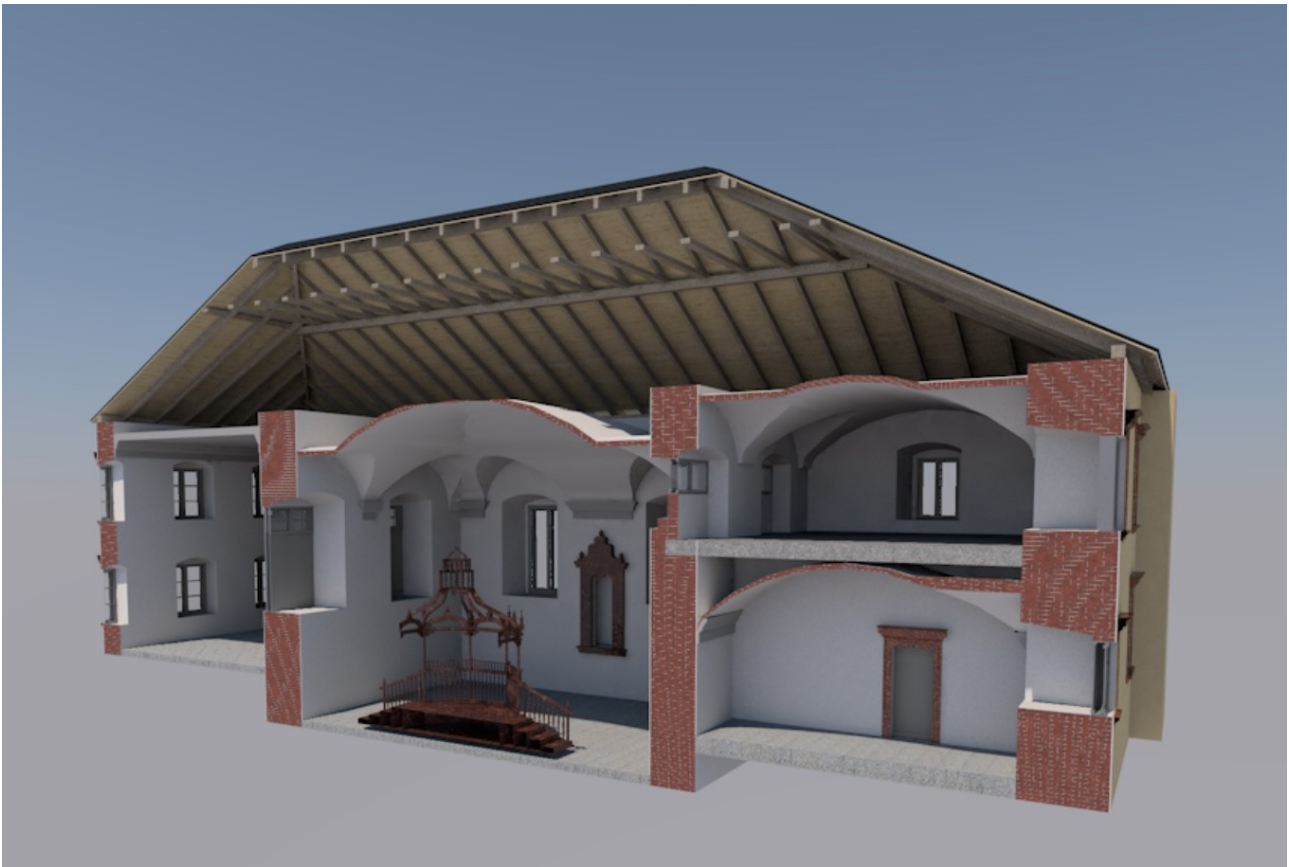
**Abb. 32** Cechiny\_Aufbau und Strucktur.jpg

Das Backstein Gebäude ist auf Grundlage der Historischen Fotografien nach außen verputzt. Die Grundform der Synagoge entspricht einem einfachen Rechteck mit den Maßen 27x15.

Der Vorraum und der Gebetsraum erstrecken sich über beide Stockwerke. Auf der Nordseite liegt im oberen Stockwerk der Frauengebetraum, der über eine Treppe von außen begehbar ist. Die Synagoge liegt in einer fachen senke, weshalb die Böden der einzelnen Räume unterschiedliche höhen haben und durch Treppenstufen verbunden sind. Jeder Raum hat eine Kuppel mit ausschnitte für die Fenster

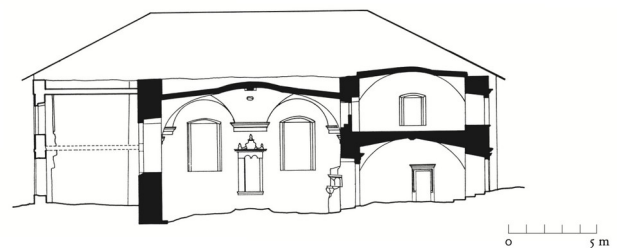
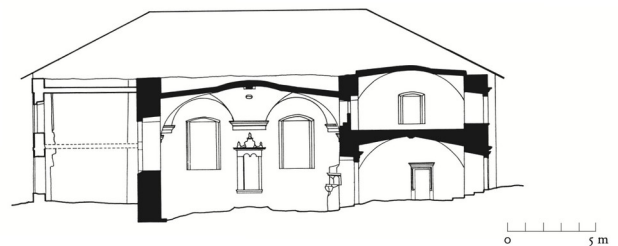
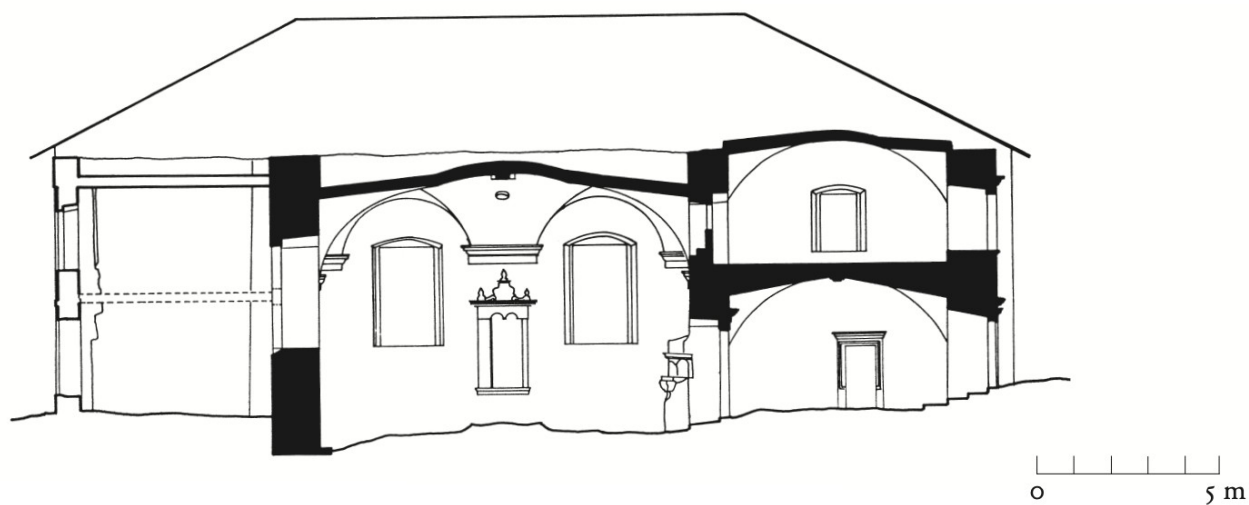
**Abb. 19** Schnitt nach Osten

**Beschreibung** Schnitt mit Blick auf die Ostwand der Haupthalle.

Basiert auf Maße von ZAP aus dem Jahr 1955

Die Höheneinteilung der Rekonstruktion wurde an den Längsschnitt der 1990er Jahre angepasst. Als Ursprung (Nullpunkt) wurde die linke Seite der Nordfassade auf Höhe des äußeren Bodenniveaus gewählt. Bei der Umzeichnung des Planmaterials ist aufgefallen, dass die Maße des Schnittes länger sind als die des Grundrisses. Hier ist der Schnitt auf die Maße des Grundrisses angepasst.

Durch die Historischen Fotos kann das Dach als einfaches Walmdach identifiziert werden. Die beiden Schmalseiten haben einen Winkel von etwa 28 Grad.

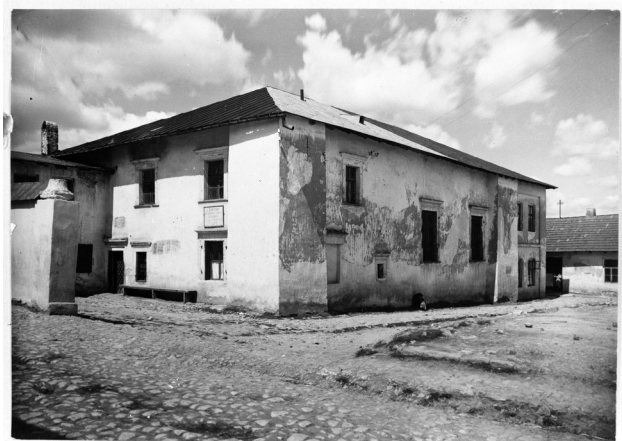
**Abb. 6** View from the south-east

Die Ostfassade ist nahezu symmetrisch gegenüber der Westfassade. Der Gebetsraum ist durch die zwei großen Fenster gekennzeichnet. Rechts sieht man hier die weitergeführte Durchfensterung des Vorraumes

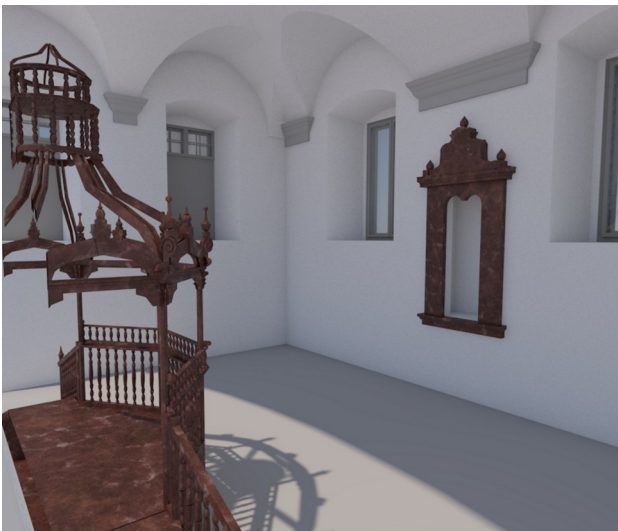
**Abb. 34** Innenraum\_Gebetsraum.jpg

Der Gebetsraum befindet sich in der Mitte der Synagoge und erstreckt sich über die gesamte breite des Gebäudes. Der Raum ist rechteckig und von hohen, schmalen Fenstern durchbrochen, die viel natürliches Licht hereinlassen. Eine kreuzgradgewölbekuppel mit verschnitten für die Fenster schließt den Raum ab. Als Übergang zwischen Kuppel und Wand dient ein Gesims

Der Toraschrein an der Ostwand ist mit kunstvollen Schnitzereien verziert. Der Schrein ist in die Wand eingelassen. Die Bima in der Mitte des Raumes ist von einem kunstvoll geschnitzten Holzgeländern umgeben. Über der Bima befindet sich eine aufwendige hölzerne Überdachung, welche ebenfalls reich verziert ist.
