Synagoge in Tarnów, Zustand 17. Jhdt, S24, Alpha

Die alte Synagoge in Tarnów wurde im Jahr 1939 von den Deutschen Nationalisten abgebrannt. Der von uns rekonstruierte Stand basiert auf Quellen, die überwiegend nach dem Brand erstellt wurden. Daher konnte auch nur der Gebetsraum mit Bima und Toraschrein rekonstruiert werden. Fenster und Nischen sind ausschließlich in Nord- und Ostfassade in den Quellen vorhanden, weshalb wir auch nur in diesen Fassaden welche rekonstruiert haben. Über die Materialität gibt es keine Auskunft.

Variant: 1630 nach Isabell Kotorov/ Mara Schlitzer

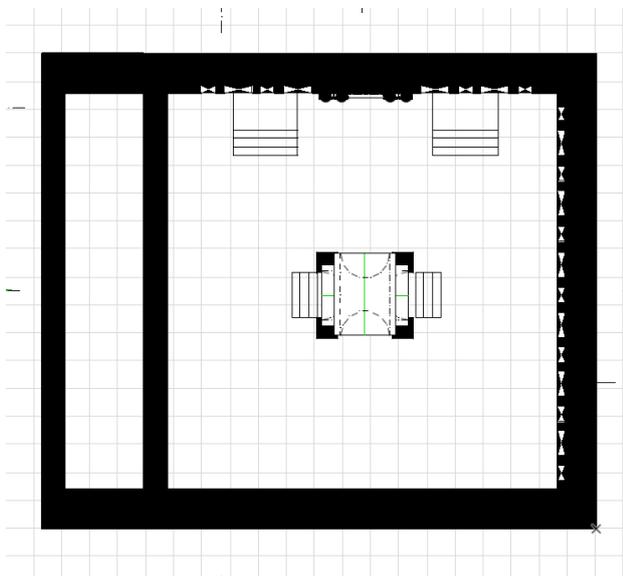
Auf Grundlage der vorhandenen Quelle ergibt sich ein quadratische Gebetsraum mit den Maßen 14 x 14m. Eine Erschließung wird nicht deutlich, weshalb auf die Rekonstruktion verzichtet wurde. Die Treppen des Thoraschreins sind zwar im Grundriss nicht zu sehen, allerdings aber im Schnitt und auf Fotos.

Fig. 7 Grundriss EG.png

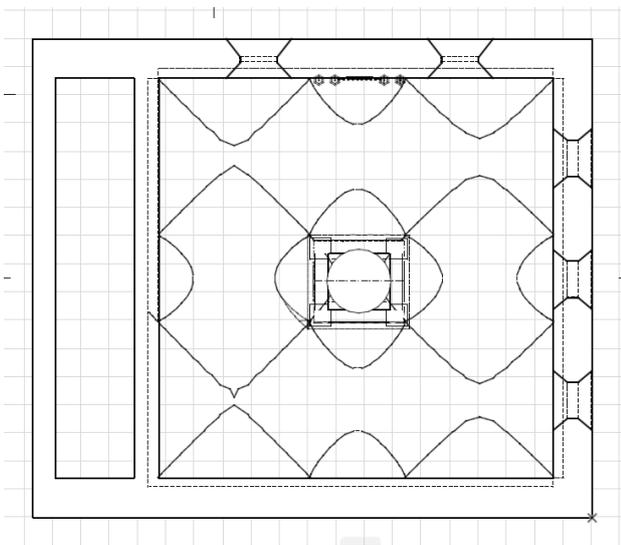
Fenstergrößen wurden aus den Schnitten rekonstruiert, und an der Tiefe am Grundriss angepasst, wobei die Breite sich nicht deckt. Die Bima wurde auf Grundlage des Schnitts und nicht des Grundrisses konstruiert. Das Gewölbe wurde ebenfalls durch den Schnitt erstellt.

Fig. 9 Grundriss OG.png

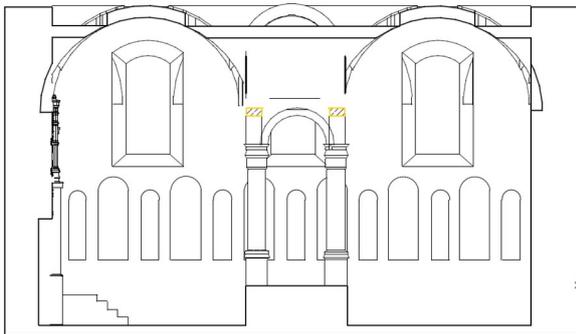
Das Gebäude liegt laut Schnitt ca. 1,5m unter dem Gelände. Auch hier wird keine Erschließung ersichtlich. Fenster, Gewölbe, Toraschrein und Bima sind hauptsächlich an diesem Schnitt angepasst.

Fig. 10 Schnitt längs.png

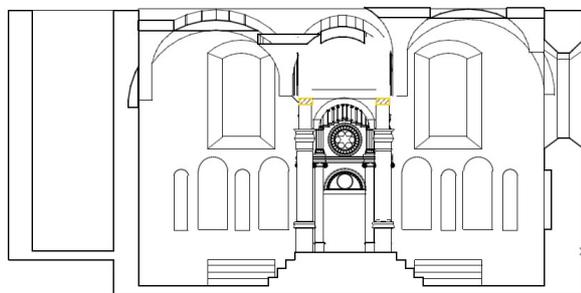
Die Bima ist hier ebenfalls abgebildet, allerdings ausschließlich am Längsschnitt angepasst, da die beiden Schnitte sich nicht decken und die Bima als symmetrisch angenommen wird. Die Ornamentik des Thoraschreins wurde auf Grundlage eines Bildes erstellt. Die Wandnischen wurden durch den Schnitt konstruiert.

Fig. 11 Schnitt quer.png

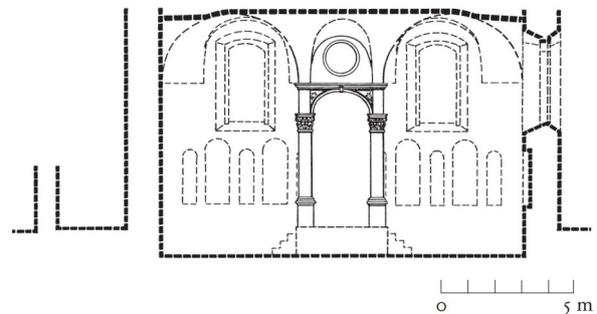
218. Lateral section looking towards the bimah, reconstruction

218. Lateral section looking towards the bimah, reconstruction

Fig. 6 Querschnitt

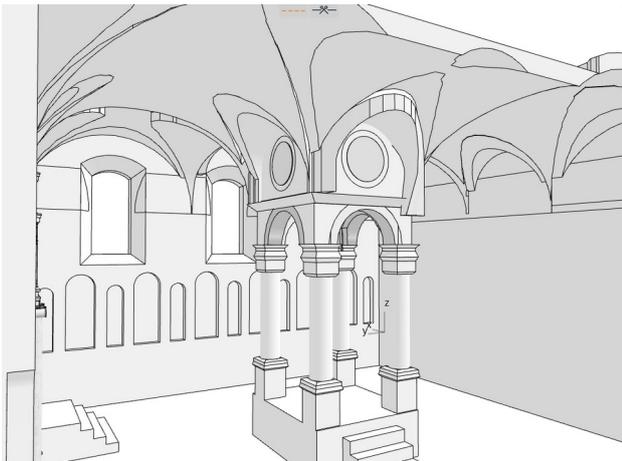
Die Rekonstruktion der Bima erfolgte hauptsächlich an den Schnitten. Da die Synagoge bis auf die Bima nicht mehr erhalten ist, konnte auch nicht an dem aktuellen Stand angepasst werden.

Fig. 12 3D Bima.png

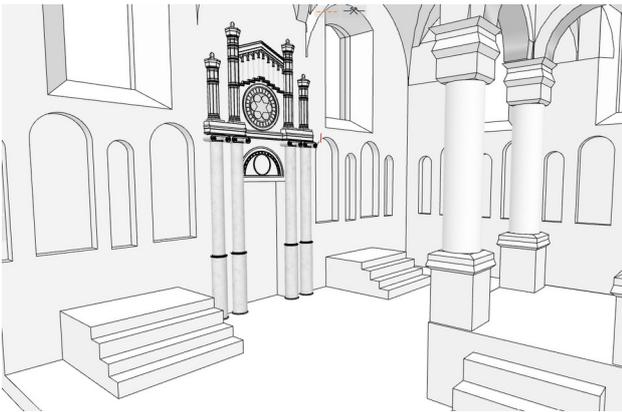
Der Toraschrein wurde überwiegend auf Grundlage des Fotos konstruiert. Die Höhen und Tiefen wurden aus dem Schnitt ermittelt.

Fig. 13 Toraschrein.png

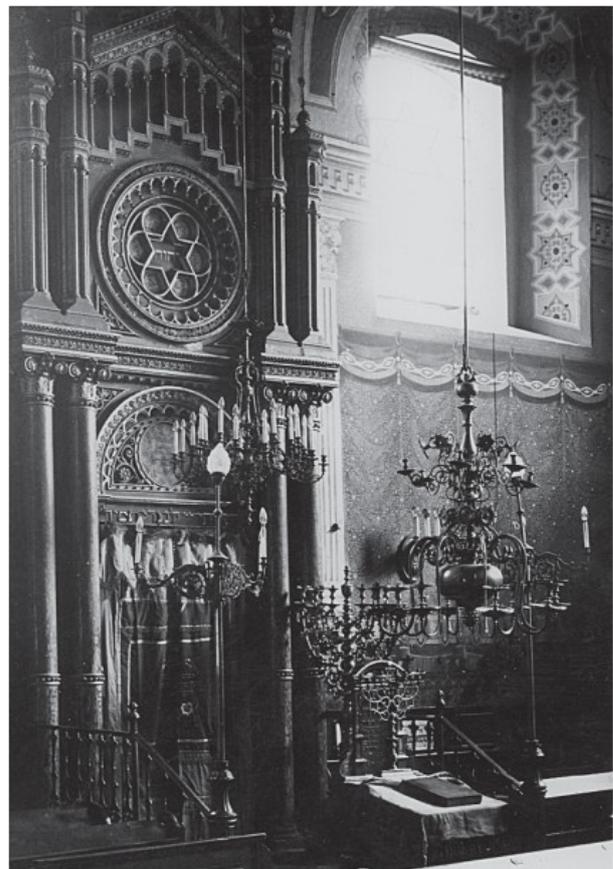
220. Holy Ark following reconstruction in ca.1870

220. Holy Ark following reconstruction in ca.1870

Fig. 8 Toraschrein

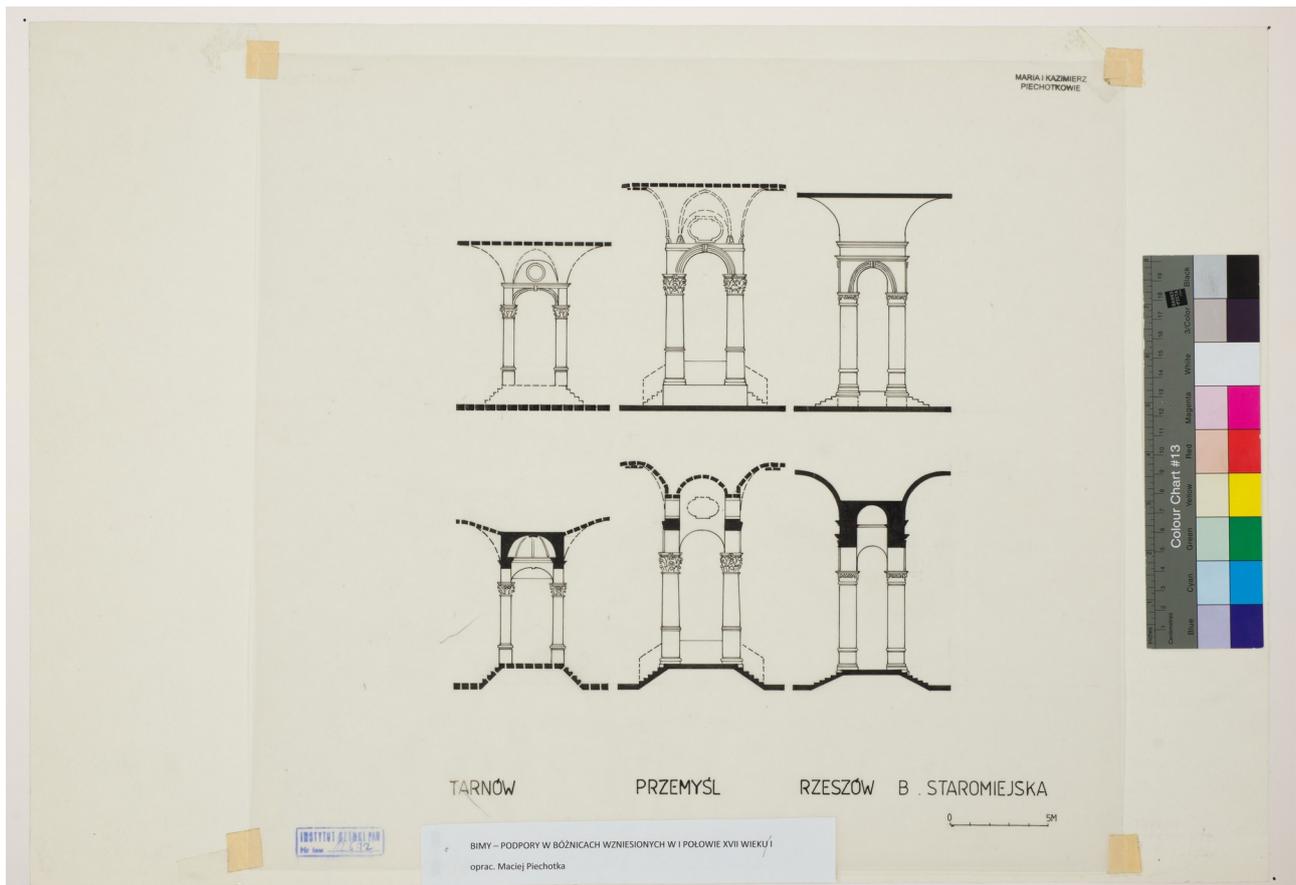
Fig. 1 Bima-Vergleich verschiedener Synagogen

Description Rekonstruktion der Bauaufnahme undatiert

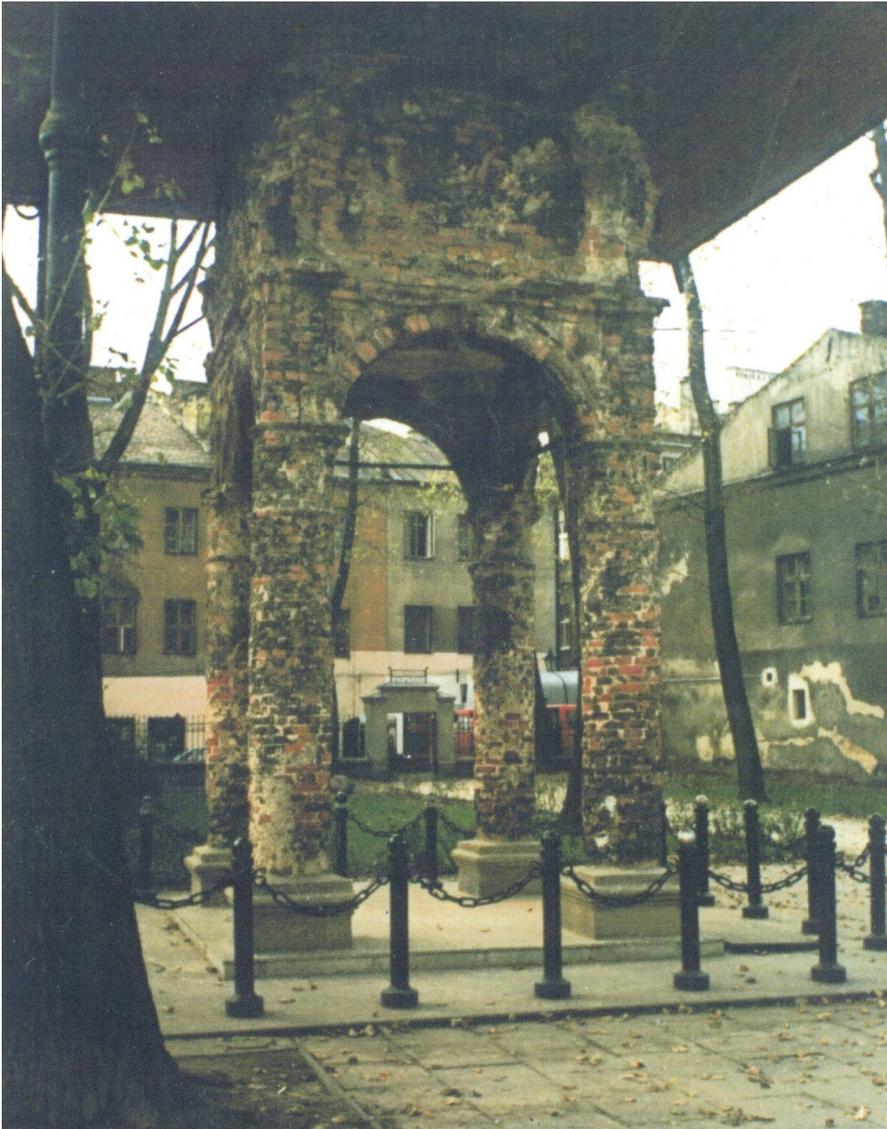
Synagogue – Interior – Prayer room

Fig. 4 Bima aktueller Stand
