Isaak Synagoge in Krakau Zustand 2023

Beschreibung

Rekonstruktion

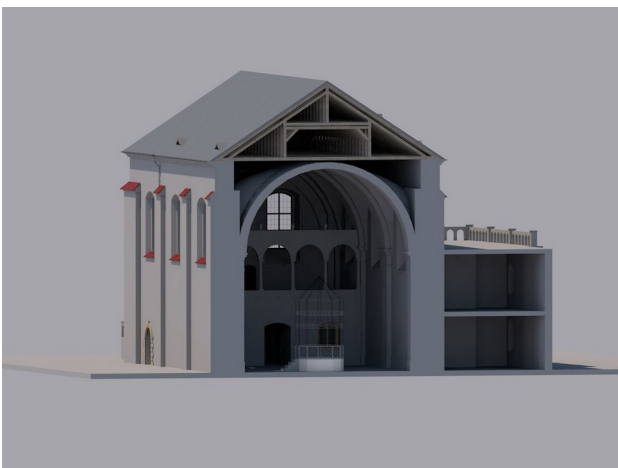
Bei der Rekonstruktion handelt es sich um die Synagoge, wie sie heute vorzufinden ist. In Ausnahme des Bimah. Dieser ist in der 3D Rekonstruktion vorhanden, obwohl dieser bereits Mitte des 20. Jh. zerstört wurde. Die große Treppe an der Westfassade wurde mehrfach im 19. und 20. Jh. erneuert und 1923 schlussendlich durch die heutige Treppe ersetzt aufgrund dieses markanten Merkmals wurde der heutige Zustand rekonstruiert.

Abb. 60 3D Schnitt Axonometrie Südost

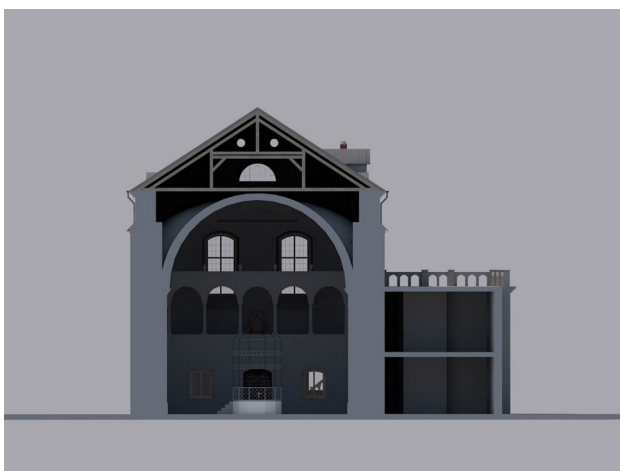
Die Schnitte waren Grundlage der Rekonstruktion des Daches. Da diese nicht ganz mit den Ansichten des West- und Ostseiten übereinstimmten wurden die Maße an die der Schnitte angepasst. Die Höheneinteilung der Geschosse ist eingeteilt in das Erdgeschoss, welches die Vorhalle und den Gebetsraum umfasst. Über eine Tür auf der Nordseite ist der Zugang zum später hinzugefügtem Anbau gewährleistet. Zu diesem war nur der Erdgeschossplan und in einer Ansicht angedeutet vorhanden, daher wurden bei diesem viele Bilder als weitere Quellen herangezogen. Das erste Obergeschoss umfasst nur den Frauengebetsraum und den Luftraum oberhalb des Gebetsraum der Männer. Zur besseren Rekonstruktion haben wir das Gewölbe auf ein weiteres Geschoss gelegt und darüber in wiederum einem neuen Geschoss das Dach konstruiert.

Abb. 81 3D Schnitt

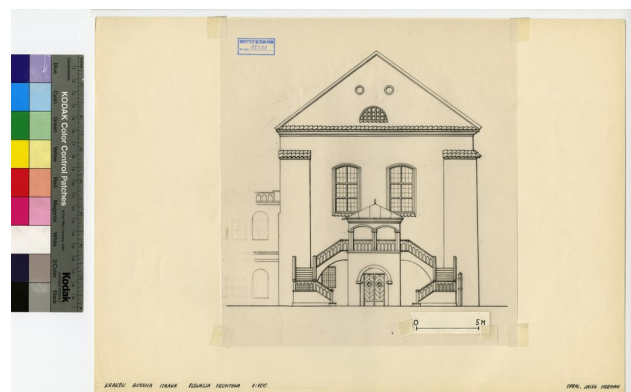
Die Westfassade des Gebäudes ist die Hauptfassade der Synagoge mit zwei großen Podesttreppen, über welche man in das 1. Obergeschoss gelangt, in dem sich der Gebetsraum für die Frauen befindet. Die beiden Treppen, die von rechts und links kommen, enden mittig an der Fassade genau in der Symmetrieachse. Des Weiteren befindet sich unterhalb des Eingangs der Frauen auch ein Eingang für die Vorhalle, über welchen man in den Hauptgebetsraum gelangt. Die symmetrische Fassade, welche an der rechten und linken Seite außen zwei gleich breite Pilaster vorweist, sind um die Ecke gezogen. Die beiden Pilaster gehen bis kurz unter das Dachgesims. Große Segmentbogenfenster im 1. Obergeschoss sind symmetrisch in die Fassade eingefügt. Im Dachstuhl befindet sich genau auf der Symmetrieachse noch ein kleines Rundbogenfenster, welches zur Belichtung des Dachbodens dient. Die einzige Stelle, in der die Symmetrie der Fassade gestört wird, ist im Erdgeschoss links neben dem Eingang, wo sich ein kleines rechteckiges Fenster befindet. Durch dieses wird ein kleiner dahinterliegender Raum belichtet. Außerdem ist die Fassade komplett verputzt. Darunter verbirgt sich ein Mauerwerk. Die einzige horizontale Unterbrechung der Fassade ist unterhalb des Giebdreieckes in Form eines Gesims. Die Hauptquellen für die Rekonstruktion der Westfassade sind eine Ansicht aus dem 20. Jahrhundert und Bilder aus dem 21. Jahrhundert.

Abb. 4 Ansicht Westseite

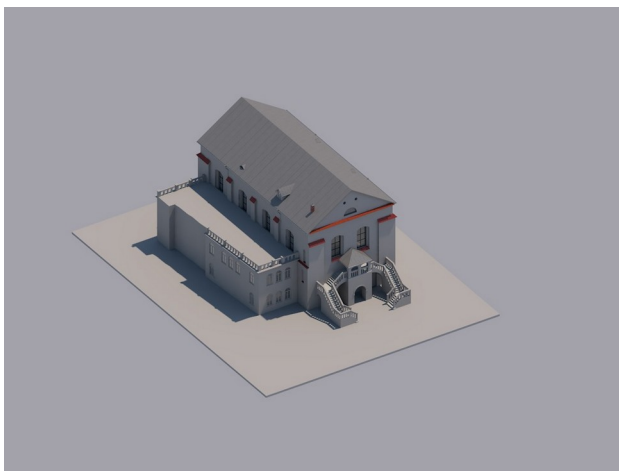
Der Frauen- und Männergebetsraum sind von einem Satteldach aus einem Holzdachstuhl bedeckt. Dieses wurde nur auf Grundlage der Informationen aus dem Schnitt konstruiert. Die Dimensionen der Träger, sowie die Abstände wurden teilweise angenommen, da kein passender Längsschnitt zugrunde lag. Die Dachneigung der Ansichten und des Schnittes stimmten nicht genau überein, daher wurde die des Schnittes angenommen.

Abb. 63 Axonometrie Nordwest

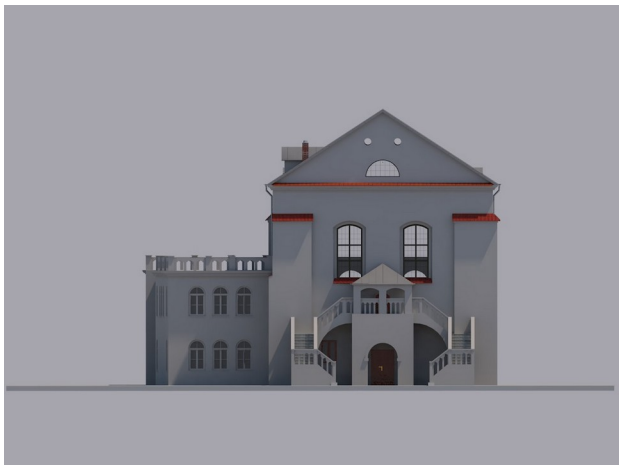
Die Treppe befindet sich an der Westfassade. Über diese gelangt man in den Frauengebetsraum. Der Aufgang war ursprünglich über eine schlichte, einzelne Treppe teilweise aus Holz. Im 19. und 20. Jahrhundert wurde diese mehrfach umgebaut. 1923 wurde die einfache Treppe dann durch die jetzige Treppe ersetzt. Diese ist eine symmetrische Doppeltreppe mit zwei Podesten. Vor der Eingangstür befindet sich ein Vorraum mit Zeltdach. In der Fassade des Vorraum befinden sich zwei Segmentbögen, die auf Säulen aufliegen. Hinter diesen läuft das Geländer der Balustrade weiter. Unterhalb des Eingangs zum Gebetsraum der Frauen befindet sich ein Eingang in die Vorhalle. Vor diesem liegt wie auch im Obergeschoss ein Vorraum, der hier durch einen Bogen betreten wird.

Abb. 58 Ansicht Westseite

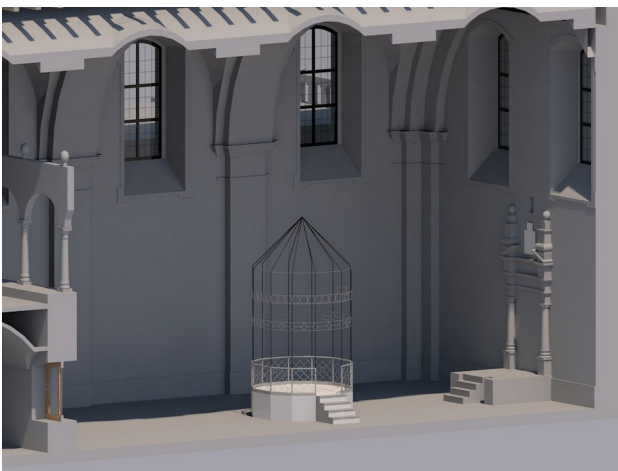
Der Gebetsraum der Männer befindet sich im Erdgeschoss. Der Zugang dazu befindet sich durch den Vorraum. In der Mitte des großen Raums befindet sich die Bima, an der Ostwand der Toraschrein. In der Nordwand am östlichen Ende befindet sich ein Zugang zum Anbau. Der Gebetsraum der Frauen befindet sich oberhalb des Vorraums und nimmt circa ein Viertel der Gesamtfläche ein. Der Gebetsraum der Männer die anderen drei Viertel. Der Gebetsraum der Männer erstreckt sich somit über die gesamte Höhe, anders als der der Frauen.

Abb. 70 Perspektive Haupthalle

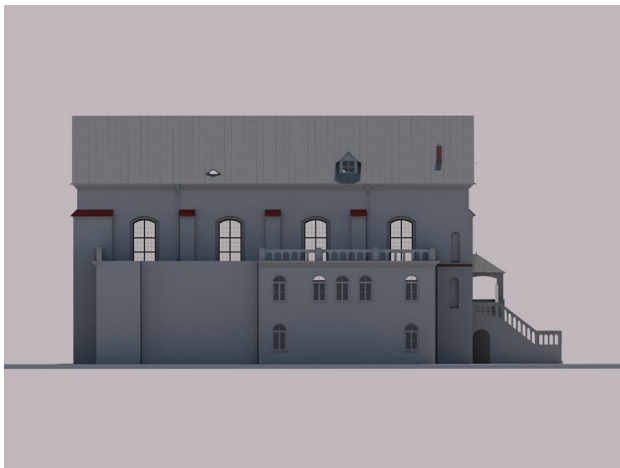
Angrenzend an die Nordfassade ist ein später hinzugefügter Anbau. Dieser Anbau taucht jedoch nur in einem Grundriss und angedeutet in der Westfassade auf. In diesem Grundriss ist die große Treppe als Zugang zu dem Frauengebetsraum auf, dies lässt vermuten dass dieser wie die Treppe in einer der Renovierungen Anfang des 20. Jahrhunderts angefügt wurde.

Abb. 55 Ansicht Nordseite

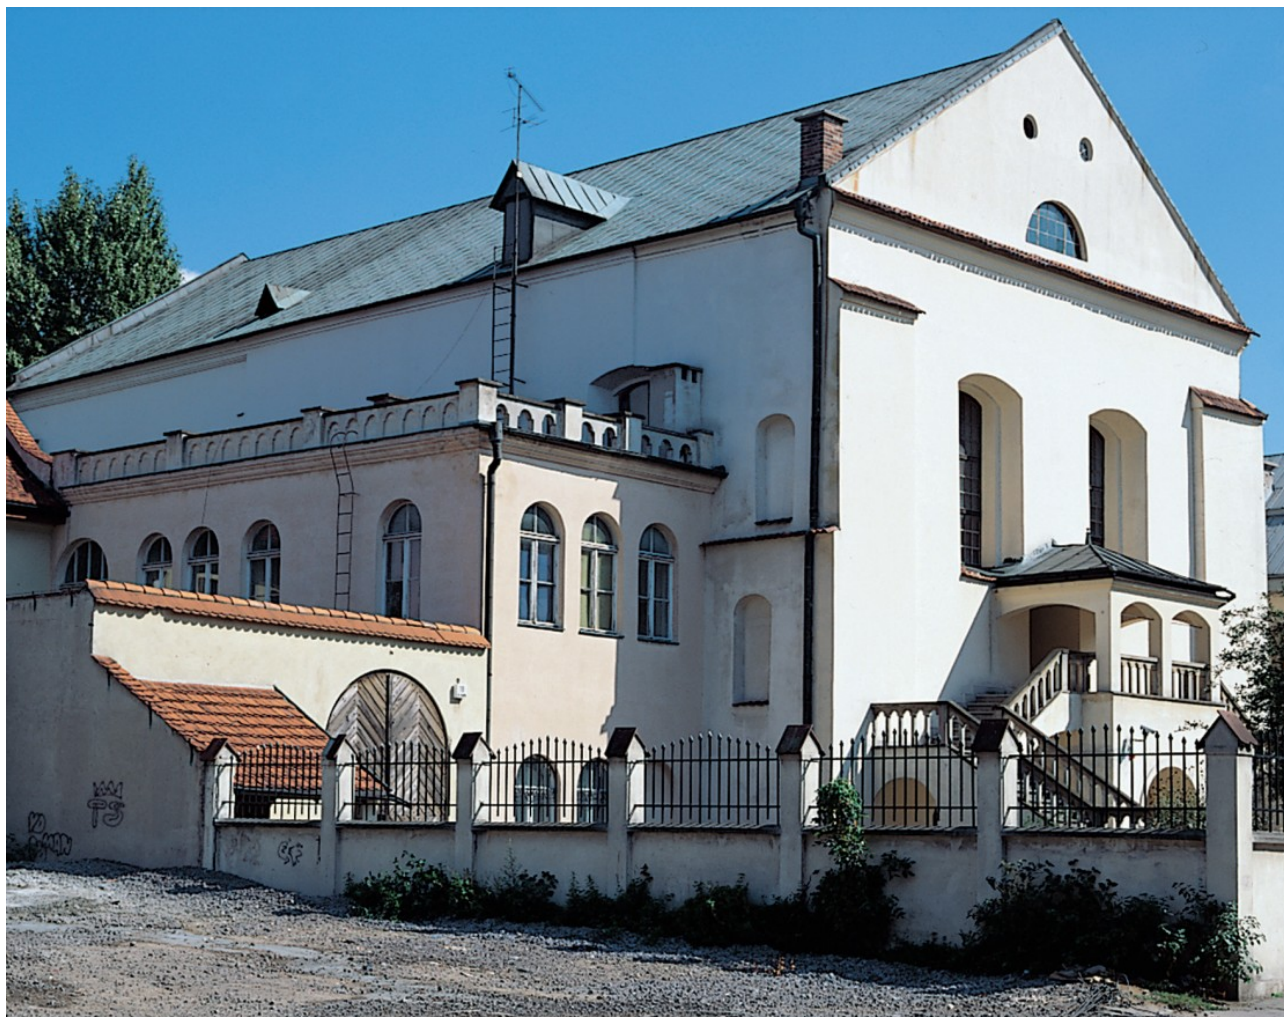
Abb. 113 Blick Nordwesten 2015

Beschreibung Blick Nordwesten 2015

An der Nordfassade befindet sich ein Anbau. Wann dieser gebaut wurde lässt sich leider nicht genau nachvollziehen. Für die Rekonstruktion gab es leider keine guten Quellen, da sich die Nordfassade an die umliegenden Gebäude anschmiegt und nicht frei steht.

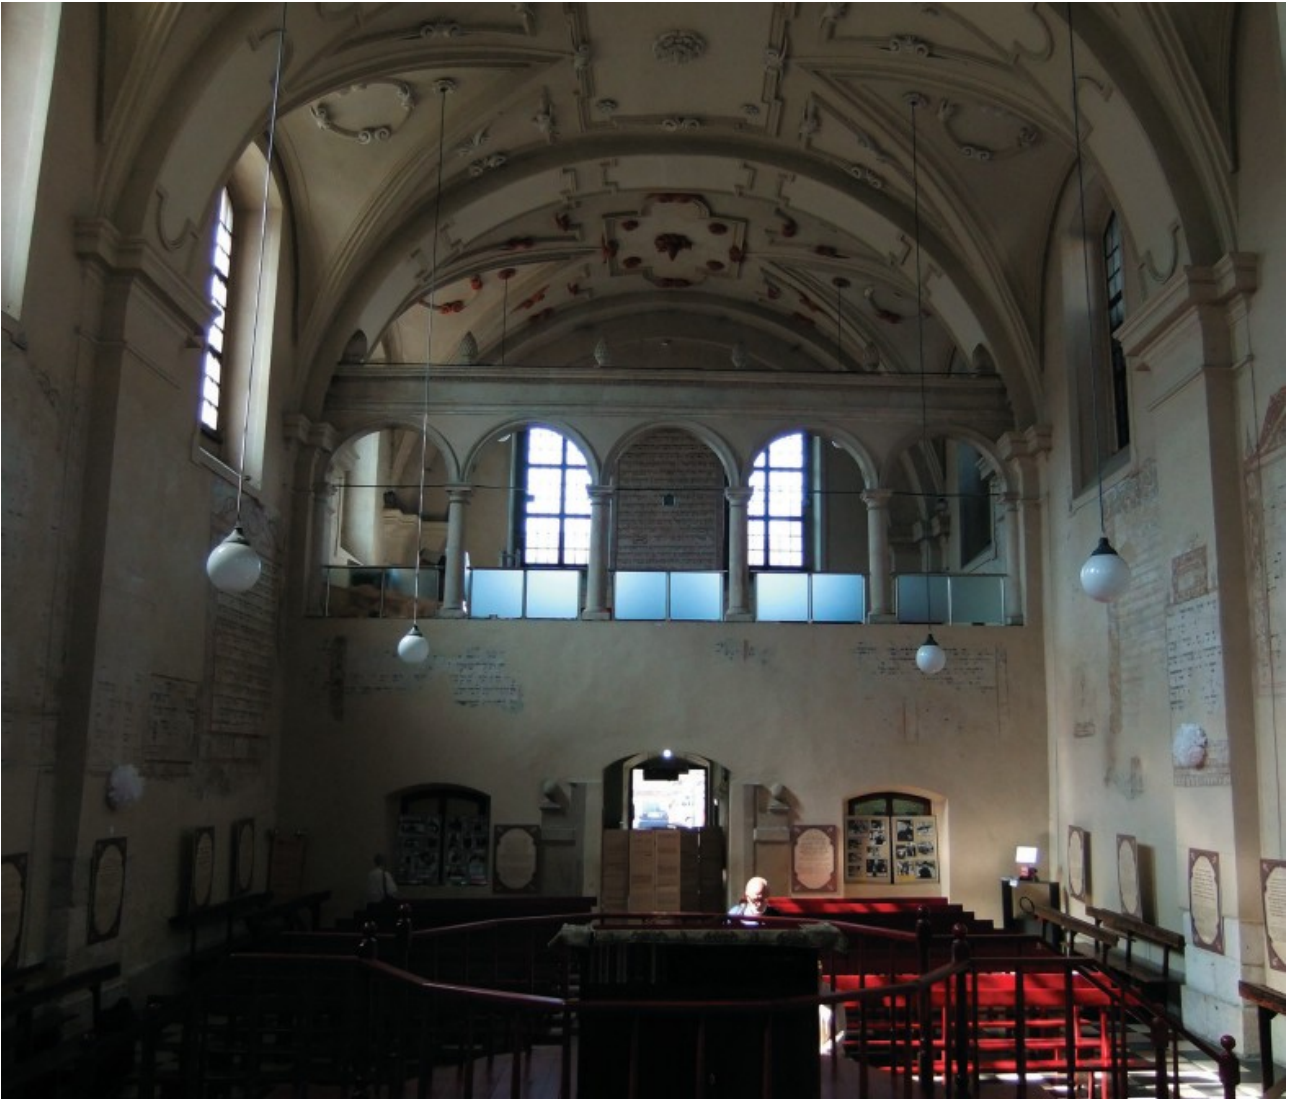
Abb. 115 Innenraum

Beschreibung Innenraum der Haupthalle.
Sicht auf Westwand

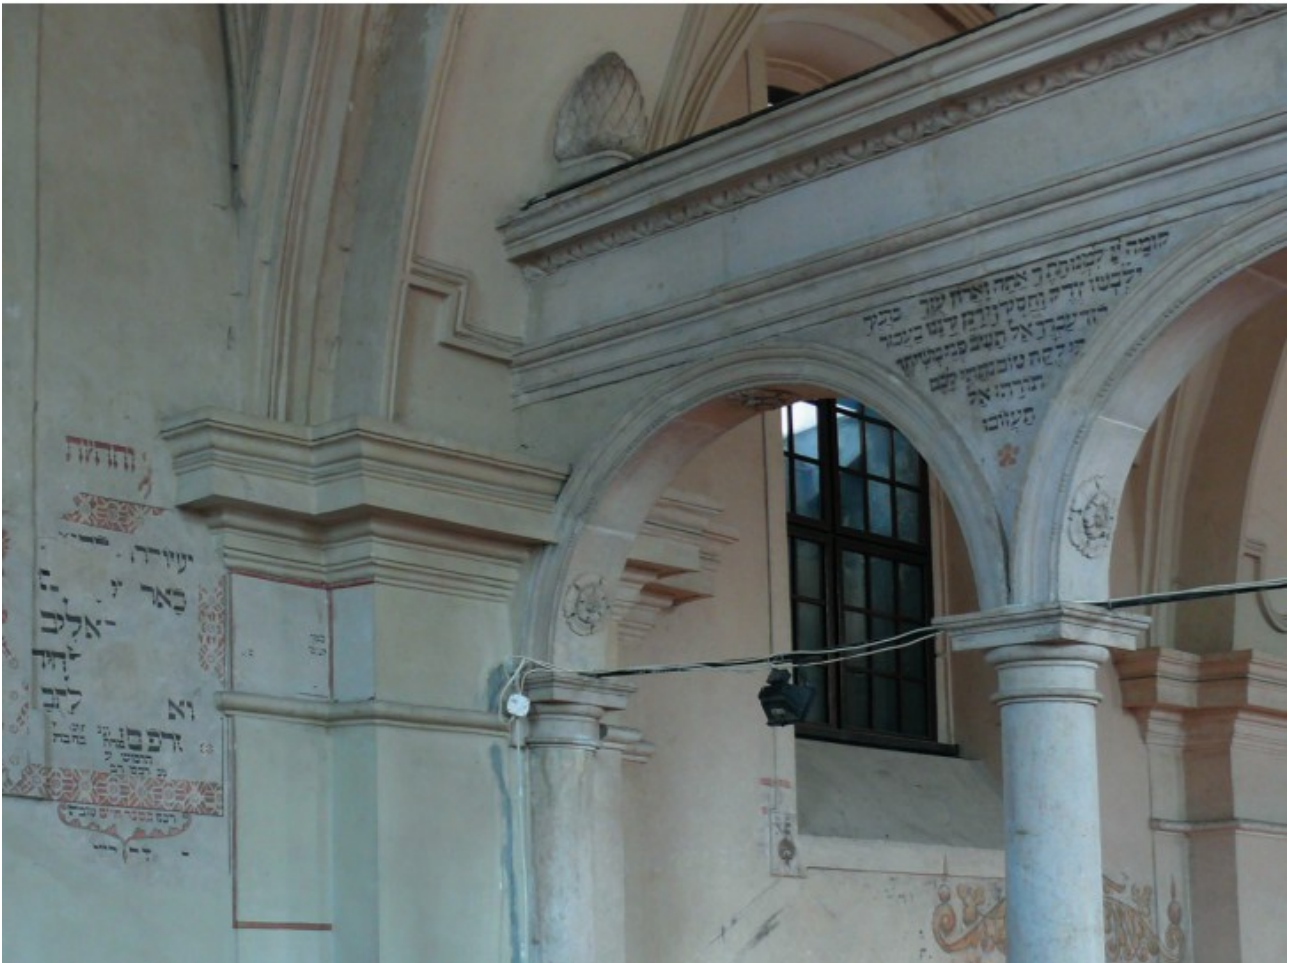
Abb. 117 Innenraum Arkaden

Beschreibung Innenraum Arkaden

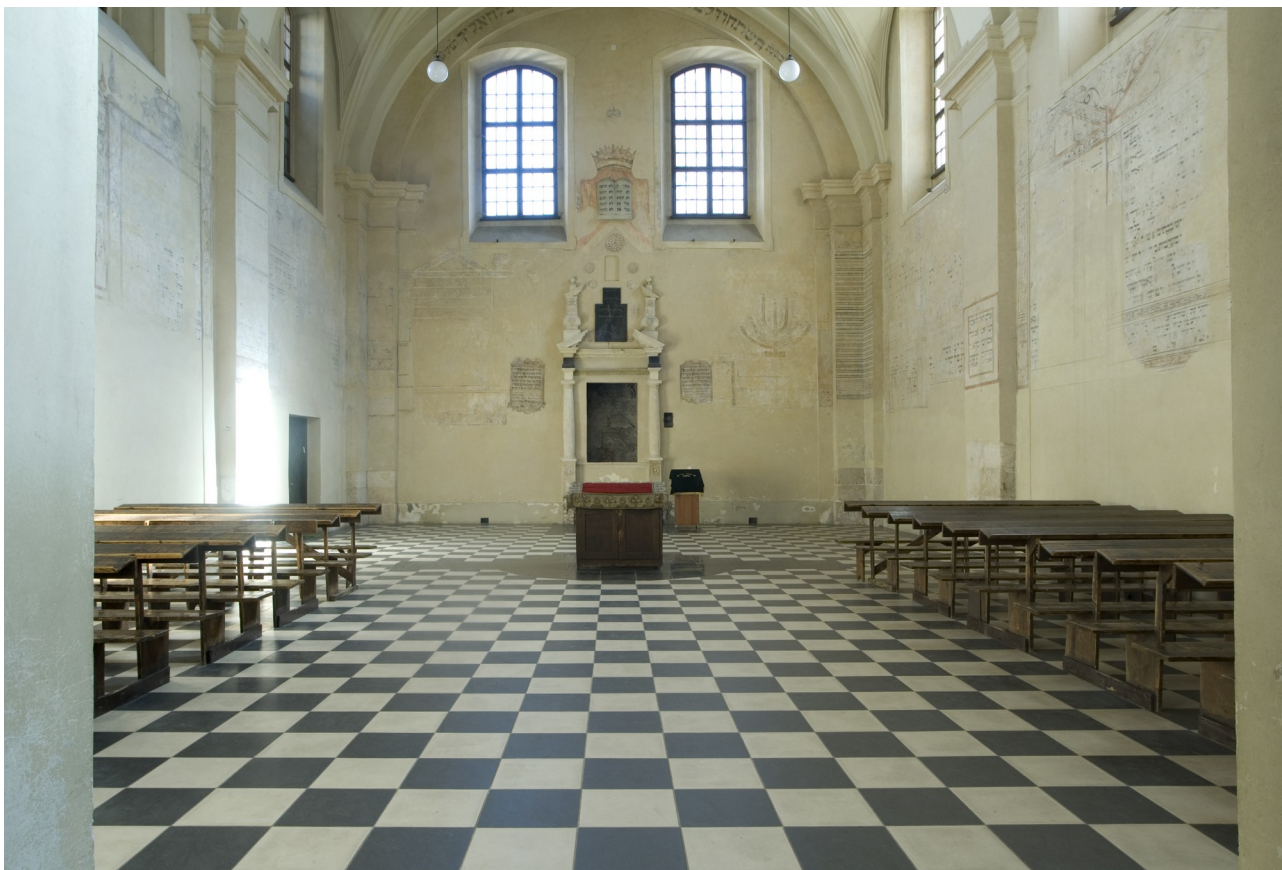
Abb. 118 Innenraum Richtung Osten

Beschreibung Der Innenraum mit Fokus auf dem Toraschrein

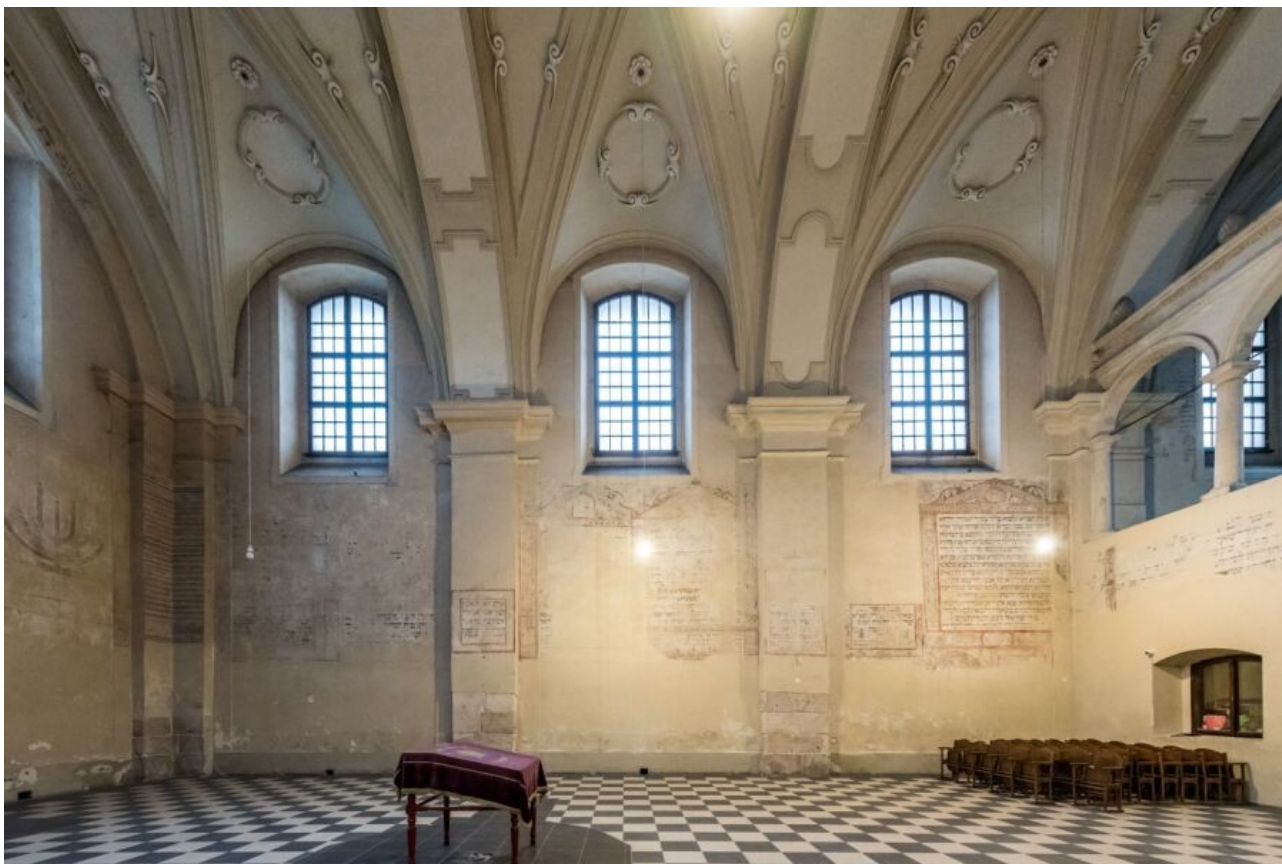
Abb. 119 Gewölbe

Beschreibung Das Gewölbe im Innenraum

Das Gewölbe bildet den Abschluss der Gebetsräume. Dieses gliedert die Synagoge in vier Teile, dabei nimmt der Gebetsraum der Frauen ein Viertel der Gesamtfläche und der Raum für Männer die restlichen Dreiviertel ein. Dieses ist in der Deckenform durch vier Einbuchtungen ersichtlich. Diese ergeben sich durch die Subtraktion eines kleineren Tonnengewölbes das orthogonal zu dem Haupttonnengewölbe liegt. In diesen Einbuchtungen sind Fenster platziert. Zwischen diesen liegt jeweils ein Pilaster die das Gewölbe optisch trägt. Das Gewölbe ist mit Rahmenartigen Stuckaturen versehen. Farblich stellt sich der Innenraum in einem beigen Ton dar. In den Rahmen sind die Flächen in einem helleren Ton gefasst.

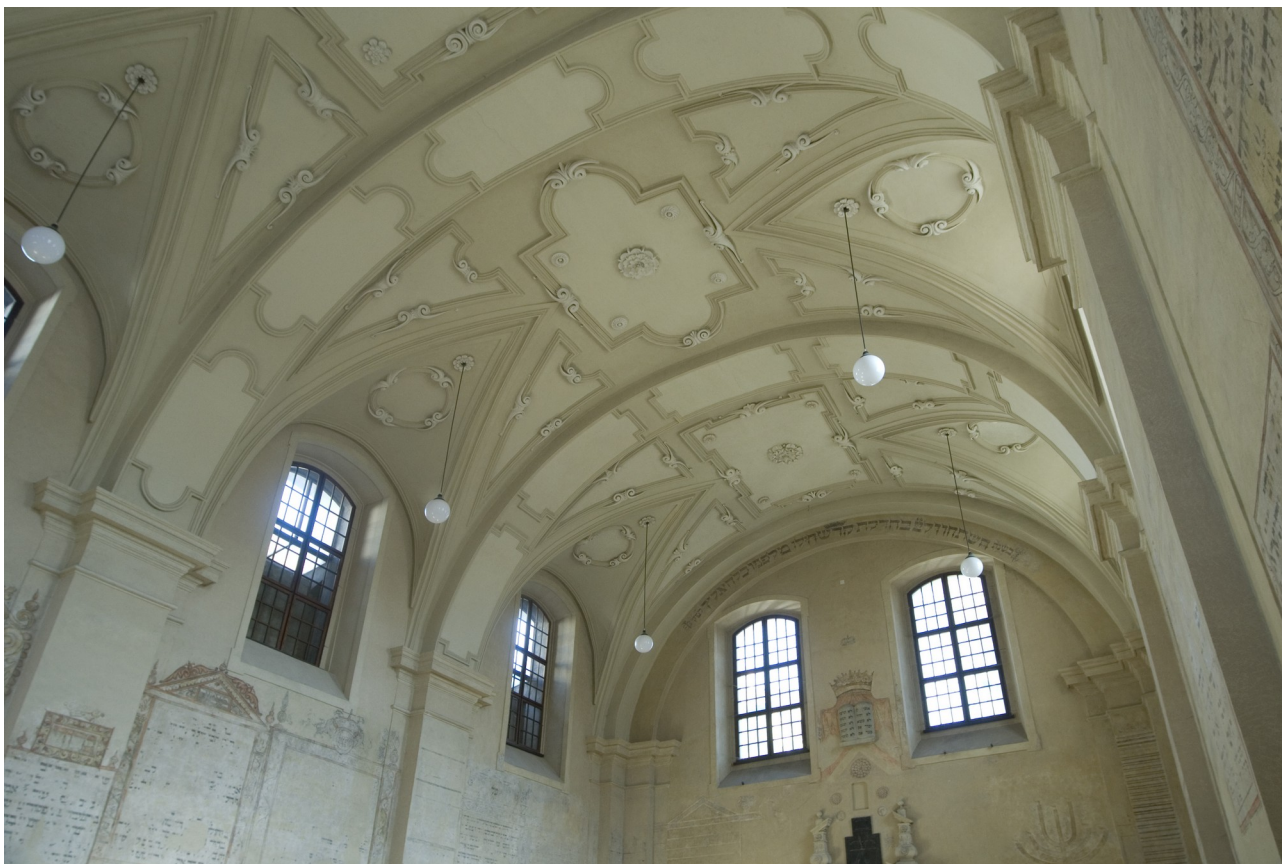
Abb. 121 Gewölbe

Beschreibung Das Gewölbe im Inneren
