Synagoge_Pinczow_Alpha_
CAD2_WS23/24

Synagoge

Variante: 1947 nach Bernhard/Fußhöller/Gräff

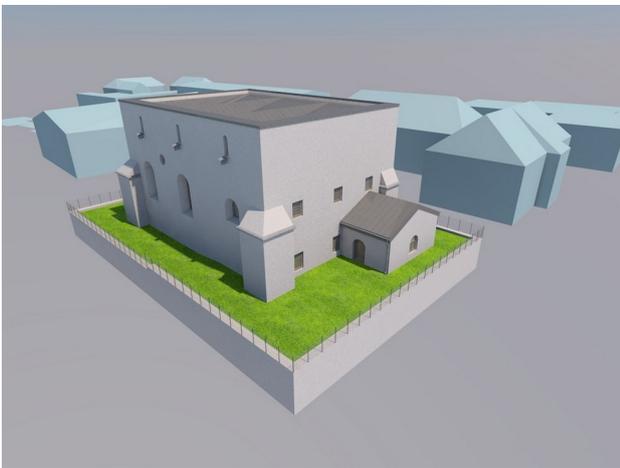
Abb. 41 Perspektive Nordost

Die digitale 3D Rekonstruktion der Synagoge in Pinczow wurde größtenteils mit Hilfe des Planmaterials von 1999 (1. Auflage Heaven`s Gate, 1999. S. 609) umgesetzt. Die Pläne der Synagoge basieren auf einer älteren Bauaufnahme von 1947, die den Zustand der Synagoge vor ihrer Verwüstung und Umnutzung dokumentiert. Deshalb gibt diese Variante der Rekonstruktion im wesentlichen den Zustand der Synagogenpläne von 1947 wieder. Zusätzlich wurden noch zeitgenössische Fotografien, als Referenzen genutzt.

Die vier Fassaden der Synagoge sind vollständig verputzt. Auf einigen Quellen ist vermutlich Backstein als Konstruktionsmaterial zu erkennen. Schon auf Bildern im frühen 20. Jahrhundert ist eine vollständig und mehrfarbig verputzte Fassade zu erkennen. Da die Fassade auf den Fotografien von 2015 aber vollständig weiß verputzt ist haben wir uns bei unserer Rekonstruktion für diese Fassadengestaltung entschieden.

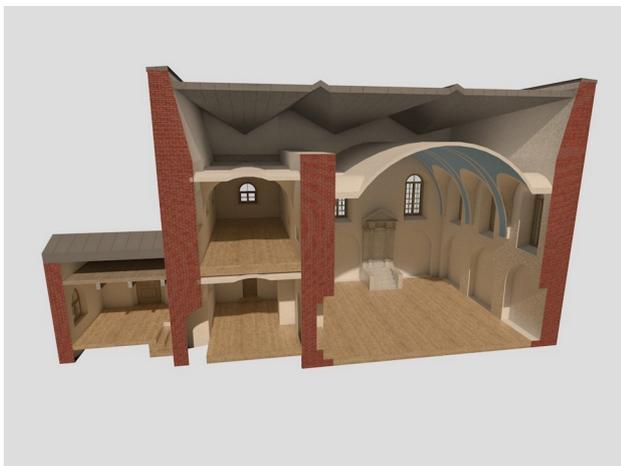
Abb. 40 Perspektivischer Ost Schnitt

Die Synagoge ist von außen putzsichtig. Zumindest lässt keine der erhaltenen visuellen Quellen etwas anderes vermuten. Die Synagoge nimmt die Form eines Rechtecks mit den maßen 13x18m an. Es gibt einen Anbau, welcher ebenfalls die Form eines Rechtecks (6x4x4,5m) annimmt. Der Hauptkörper der Synagoge ist ca. 12m hoch. Lediglich der Vorraum wird in zwei Etagen unterteilt und liegt aufgrund der Topografie ca. 60cm erhöht.

Die Rekonstruktion des Gebetsraums wurde mithilfe zweier Grundrisse (1999), zwei Schnitten(1999) und Fotografien aus 2015 und unbekanntem Zeiten erstellt. Der Gebetsraum wird über eine Wandöffnung im Vorraum erschlossen. Aufgrund des Höhenversprungs gelangt man über eine Treppe auf das weiter unten liegende Bodenniveau. Die Wände des Gebetsraums werden auf der unteren Hälfte durch zehn Rundbogennischen gegliedert, bei denen die gegenüber liegenden Seiten gespiegelt sind. In den Wänden, welche Richtung Norden und Süden ausgerichtet sind, finden sich jeweils drei Nischen, wobei in der linken Nische der Nordseite die Eingangsöffnung eingelassen ist. An der West- und Ostseite finden sich jeweils nur zwei Nischen auch hier ist in der linken Nische der Westseite eine Holztür eingelassen und zwischen den zwei Nischen an der Ostseite findet sich der Toraschrein. Oberhalb jeder Nische befinden sich große Rundbogenfenster. Ausschließlich die Fenster zum Frauen-Gebetsraum an der Nordseite sind ca. ein Drittel so hoch. Ein Stück oberhalb der Fenster an Ost- und Westseite findet sich noch mittig ein Rundfenster. Das Gewölbe im Gebetsraum lässt sich als ein Tonnengewölbe mit Stichkappen beschreiben, welches eine blau/weiße Farbgebung hat.

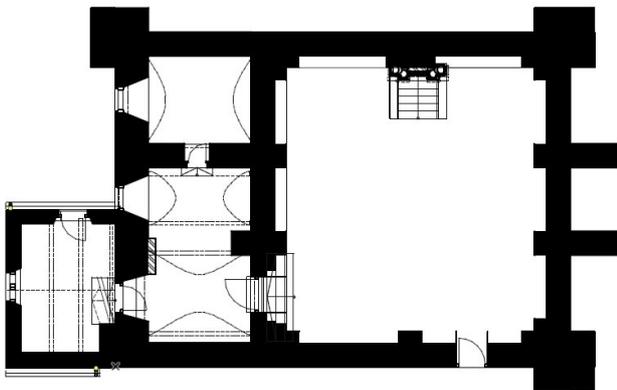
Abb. 16 Grundriss EG

Der Anbau wird durch einen Höhenversprung und einer Treppe vom Vorraum getrennt. Der Vorraum ist durch eine Wand in zwei Teile geteilt. Der Hauptgebetsraum ist ca. 10,5x9,5m groß und ist ca. 60cm tiefer gelegen, als der Vorraum.

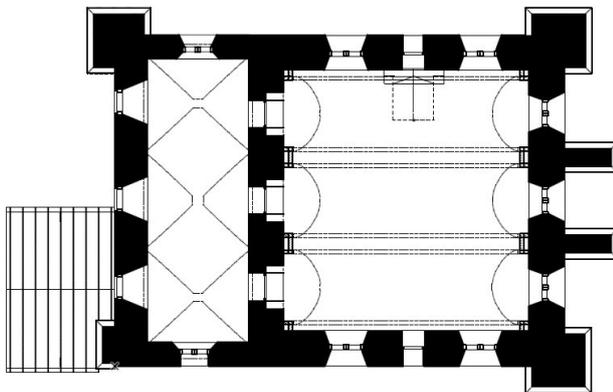
Abb. 17 Grundriss OG

Das 1. Obergeschoss der Synagoge befindet sich nur über dem Vorraum. Im 1. OG befindet sich ein einziger schmaler Frauengebetsraum, welcher durch drei Rundbogenfenster einen Blick in den Hauptraum zulässt.

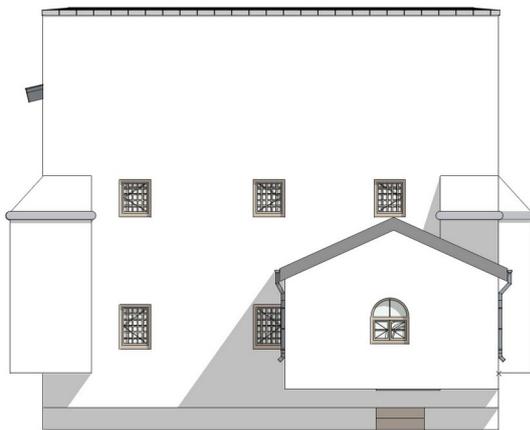
Abb. 30 Ansicht Nord

Die Nordfassade ist die Hauptfassade der Synagoge. Sie wurde mithilfe zweier Grundrisse (1999), zwei Schnitten (1999) und zwei Fotografien (2015, 1910) rekonstruiert. Die Fassade wird auf der linken Seite von einem über Eck gehenden Strebepfeiler und auf der rechten Seite von einem einfachen Strebepfeiler eingerahmt. Ungefähr auf Höhe der oberen Kante der Strebepfeiler befinden sich drei rechteckige kleine Fenster, welche in einem regelmäßigen Abstand zueinander liegen. Ausschließlich unter den zwei linken Fenstern befinden sich zwei weitere Fenster. Auf der rechten Seite ist ein niedrigerer Anbau zu erkennen. Der Anbau trägt ein Giebeldach, die Giebelseite im Norden wird durch ein einzelnes Rundbogenfenster gegliedert.

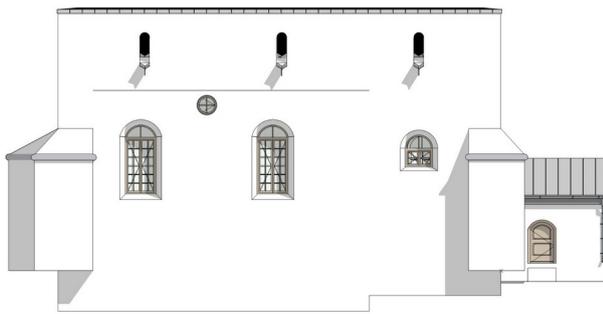
Abb. 27 Ansicht Ost

Die Rekonstruktion der Ostfassade beruht hauptsächlich auf den zwei Grundrissen von 1999, zwei Schnitten von 1999 und 1947 und einer Fotografie aus 2015. Die rechteckige Fassade wird in der unteren Hälfte jeweils von einem über Eck gehendem Stützpfeiler umrahmt. Durch die verschiedenen Fenstergrößen ist die Raumaufteilung im inneren der Synagoge gut erkennbar. Der große Hauptraum wird von zwei großen Rundbogenfenstern und einem oberhalb dieser zwei Fenster liegendem Rundfenster belichtet. Der Frauen-Gebetsraum wird nur durch ein einzelnes kleineres Rundbogenfenster auf der rechten Seite der Fassade belichtet. Am oberen Drittel finden sich noch in einer gleichmäßigen Aufteilung drei Y-förmige Wasserspeier. Auf der Fassade des kleineren Anbaus an der rechten Seite der Synagoge befindet sich eine Eingangstür.

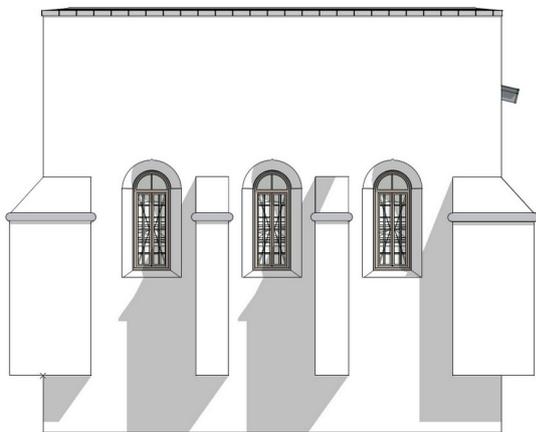
Abb. 32 Ansicht Süd

Die Rekonstruktion der Südfassade wurde anhand der zwei Grundrisse von 1999 und einer Fotografie von 2015 durchgeführt. Auch an der Südfassade finden sich die über Eck gehenden Stützpfiler. Hier wird die Fassade aber zusätzlich von zwei in einem regelmäßigem Abstand zueinander liegenden Stützpfeilern in drei Abschnitte gegliedert. Immer mittig von zwei Pfeilern und etwa in der halben Höhe der Synagoge liegt ein großes Rundbogenfenster.

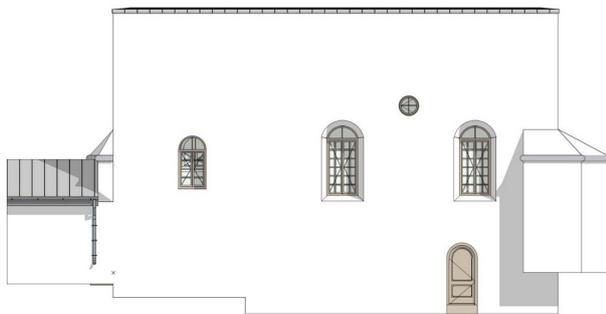
Abb. 29 Ansicht West

Die Rekonstruktion der Westfassade wurde mit zwei Grundrissen (1999), einen Westschnitt (1999) und zwei Fotografien (2015) erarbeitet. Die Westfassade der Synagoge ähnelt der Ostfassade sehr. Die Positionierung der Fenster ist eine genaue Spiegelung zur Ostfassade. Die einzigen Unterschiede bestehen darin, dass die Fassade nur auf der rechten Seite von einem Strebepfeiler eingerahmt wird. Die linke Seite wird mit einer geringeren Höhe um ein kurzes Stück durch den Anbau verlängert. Außerdem gibt es an der Westfassade keine Wasserspeier, dafür aber eine Tür welche sich im unteren rechten Drittel der Fassade befindet. Die Positionierung der Tür ergibt sich durch den Höhenversatz in der Topografie.

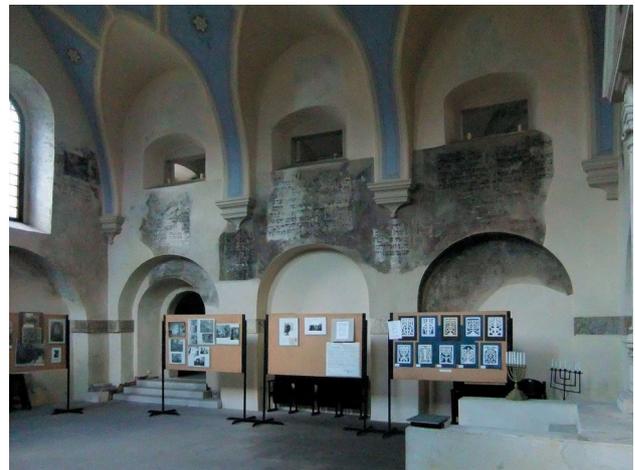
Abb. 21 Innenraum Haupthalle Nordansicht 2015

Der Innenraum der Synagoge wurde ebenfalls mit Hilfe der Grundrisse (1999), Schnitte (1947) und Fotografien (2015) rekonstruiert. Aufgrund des guten Quellenbestands konnte der Toraschrein, sowie das Tonnen- und Kreuzgratgewölbe im Innenraum der Synagoge modelliert werden.

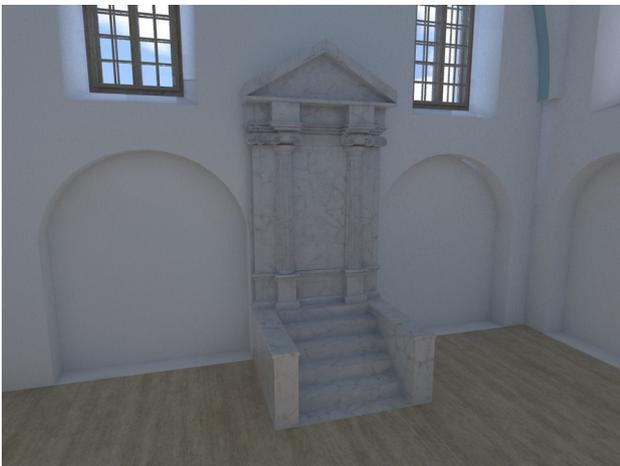
Abb. 56 Ansicht Toraschrein

Die Rekonstruierte Ausstattung begrenzt sich auf den im Osten liegenden, vermutlich aus Marmor bestehenden Toraschrein. Dieser wurde mithilfe einer Zeichnung von 1999, einem Grundriss von 1999 und einer Fotografie von 2015 erstellt. Der Toraschrein befindet sich zwischen zwei Nischen und ist über eine auf beiden Seiten eingemauerte Treppe betretbar. Auf der Treppe steht eine Pilasterbasis, mit aufliegenden ionischen Säulen. Diese Säulen werden von drei Faszien abgeschlossen, auf welchen dann ein Fries liegt. Abgeschlossen wird der Toraschrein durch einen Dreiecksgiebel.

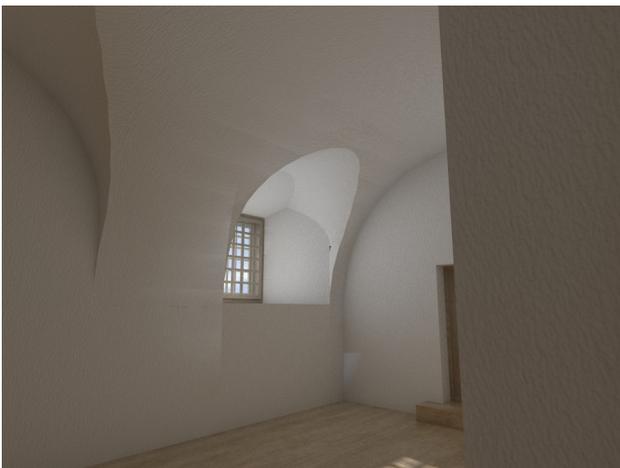
Abb. 51 Innenraum Vorraum

Da sich das verwendete Planmaterial zum Vorraum nur auf zwei Schnitte (1999) einen Grundriss (1999) und zwei Fotografie n (2015&Zeitpunkt unbekannt)beschränkt, fällt die Rekonstruktion dieses Raumes etwas größer aus. Der Vorraum wird durch eine Treppe aus dem Anbau (Norden) erschlossen. Gegenüber dieser Treppe findet sich der Durchgang in den Gebetsraum. In Richtung Osten wird der Vorraum durch eine Wand mit einer mittig eingelassenen Öffnung in zwei Teile geteilt. Auf der Westseite lässt sich auf dem Grundriss ein weiterer kleiner Anbau erkennen. Da dieser aber in keinem der anderen Pläne detaillierter auftaucht wurde dieser komplett von der Rekonstruktion ausgeschlossen. Auf der Nordseite der zwei Vorräume finden sich zwei rechteckige Fenster. Die Deckenhöhe im Vorraum nimmt in etwa die Hälfte der Deckenhöhe des Hauptraums an und das Gewölbe lässt sich hier als ein einfaches Kreuzgratgewölbe beschreiben.

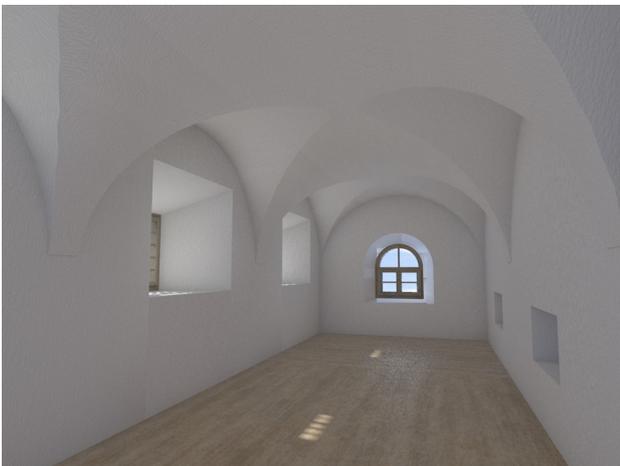
Abb. 54 Innenraum Frauen-Gebetsraum

Der Frauen-Gebetsraum liegt im 1. OG oberhalb des Vorraums. Da auch hier wenig Planmaterial vorhanden ist ist auch diese Rekonstruktion etwas gröber. An Ost- und Westseite befinden sich gegenüberliegend jeweils ein kleines Rundbogenfenster. Richtung Gebetsraum finden sich an der Südseite drei flache Rundbogenfenster, welche einen Einblick in den Innenraum ermöglichen. Auch Richtung Norden finden sich gegenüber von diesen drei Fenstern drei rechteckige Fenster. Wie auch schon beim Vorraum handelt es sich im Frauen-Gebetsraum um ein einfaches Kreuzgratgewölbe.

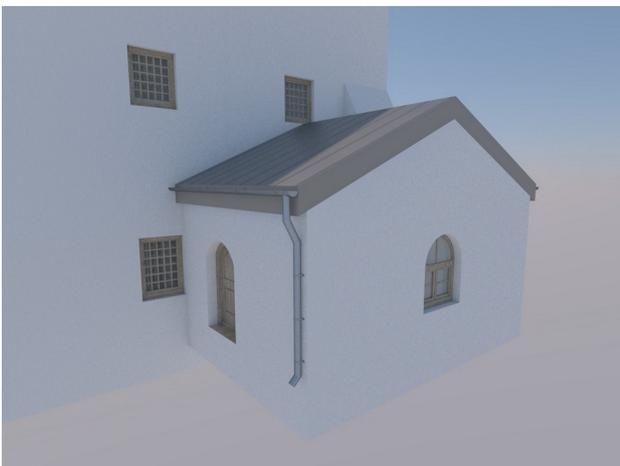
Abb. 31 Anbau an der Nordseite

Da der Anbau nur auf vier der verwendeten Quellen auftaucht wurde auch hier die Rekonstruktion sehr grob durchgeführt. Auf dem Grundriss von 1999 lässt sich die Größe des Anbaus erkennen. Die Höhe leitet sich aus einem Schnitt von 1947 ab. Lediglich gestalterischen Objekte, wie Fenster, Türen und Dachform wurden mithilfe der Fotografien von 1910 und 2015 rekonstruiert.

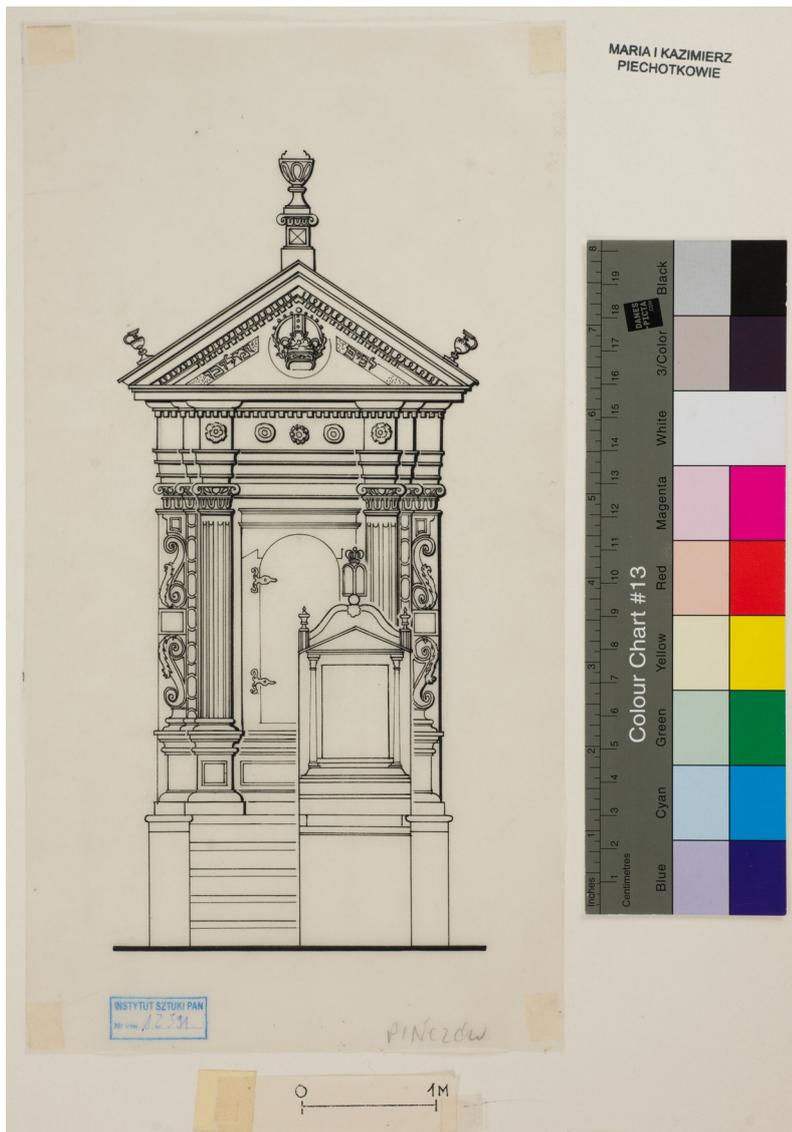
Abb. 4 Toraschrein 1999

Typ Aufmaß

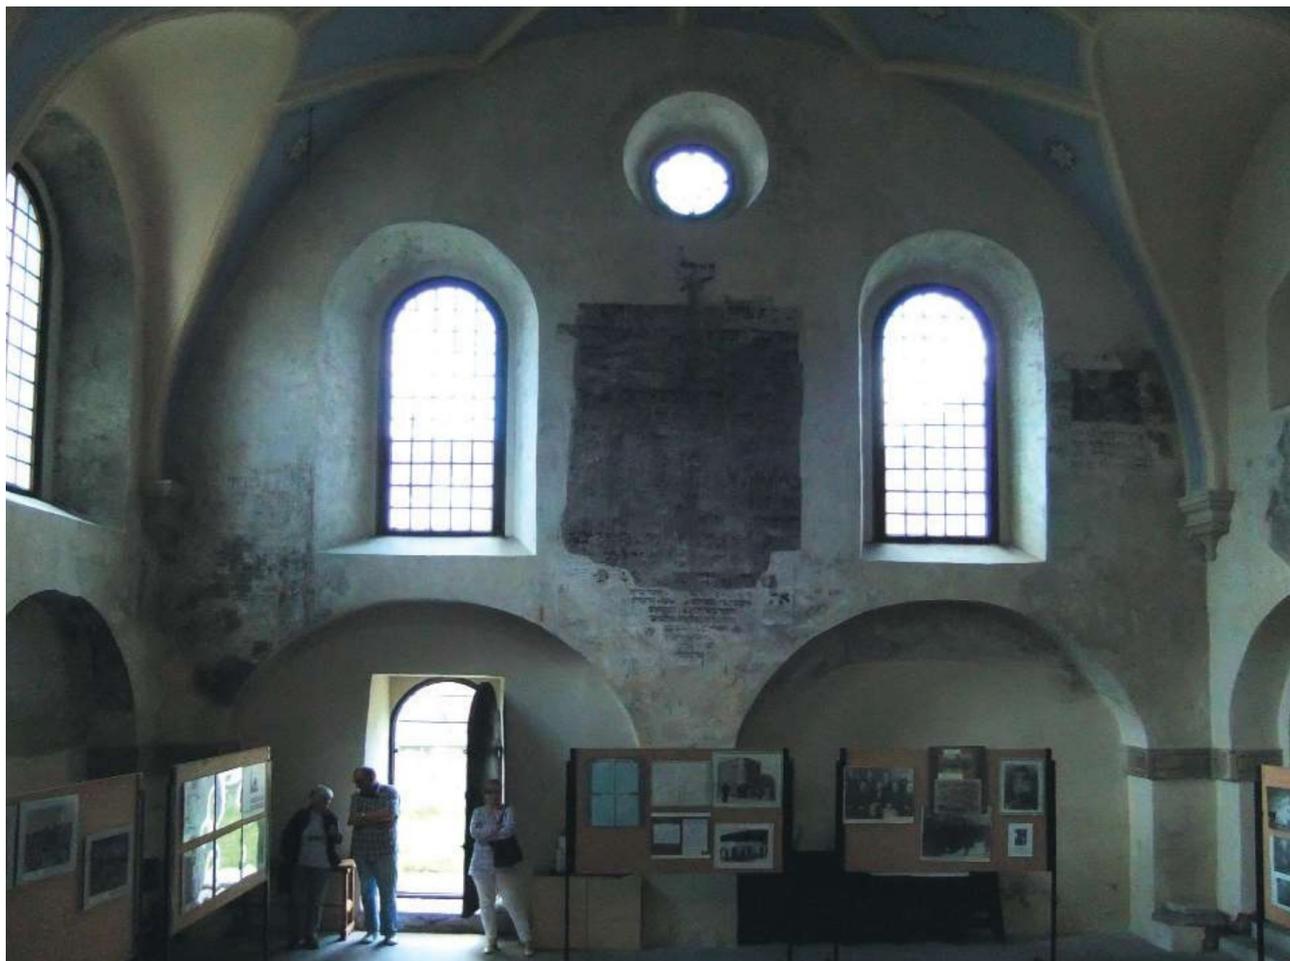
Abb. 19 Innenraum Haupthalle Westansicht 2015

Beschreibung Fotografie von 2015 es ist vermutlich eine Backstein sichtige wand zu erkennen.
Quelle: sh. 'Heavens Gate'
Rechteinhaber: Institute of Art of the Polish Academy of Sciences

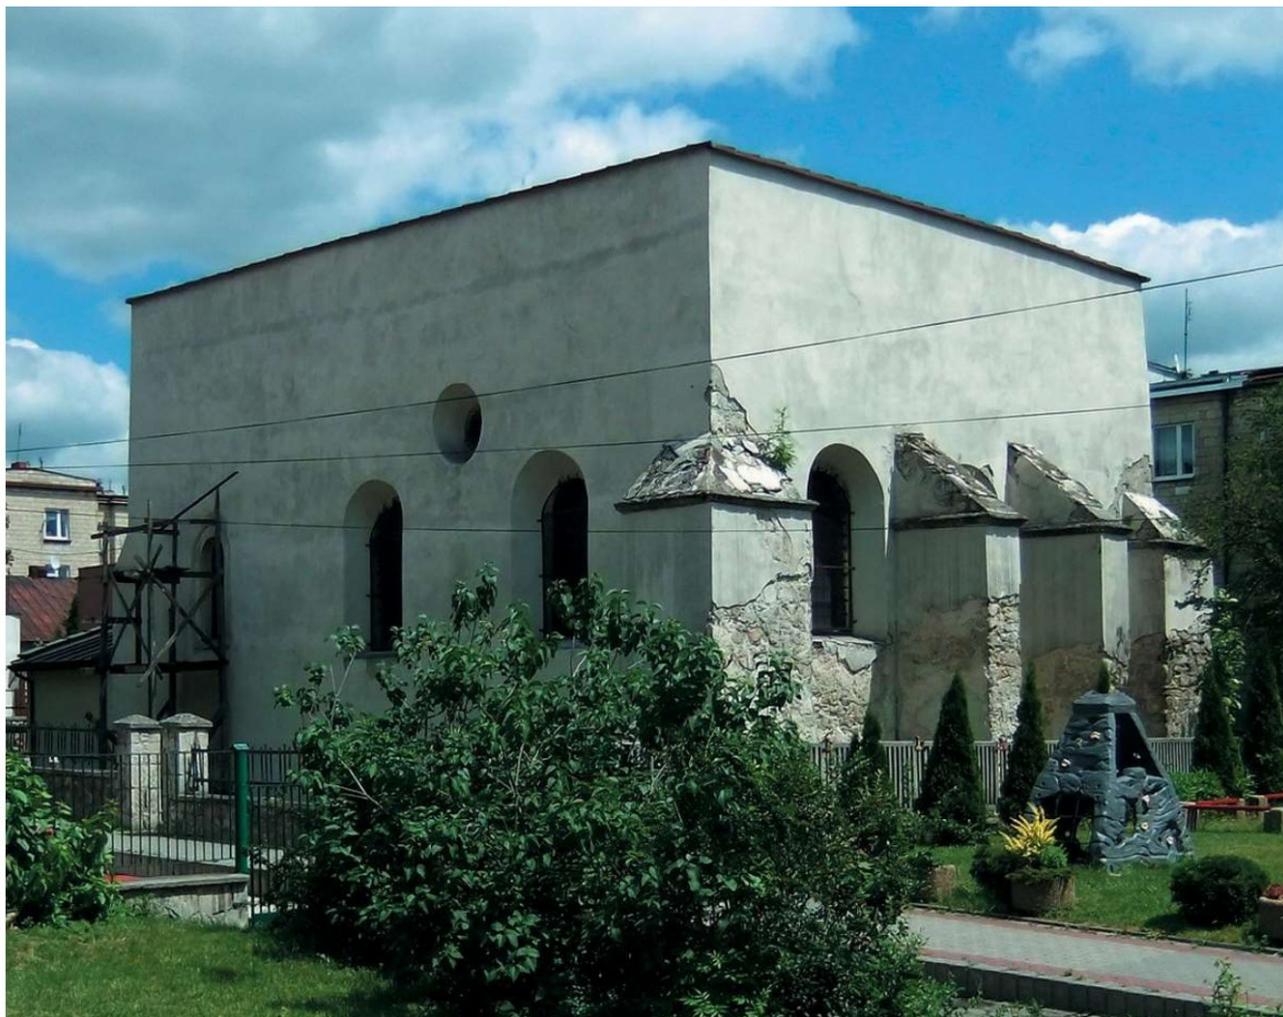
Abb. 20 Ansicht Südwest 2015

Typ Fotografie

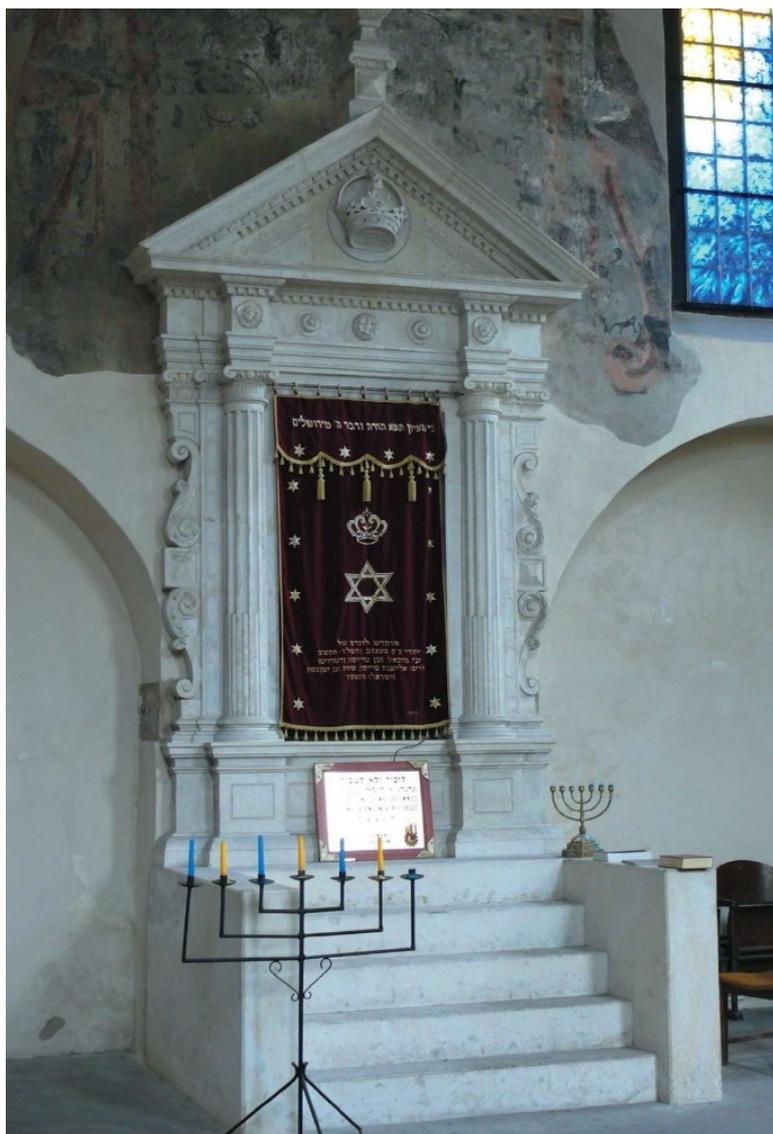
Abb. 22 Toraschrein Haupthalle 2015

Typ Fotografie

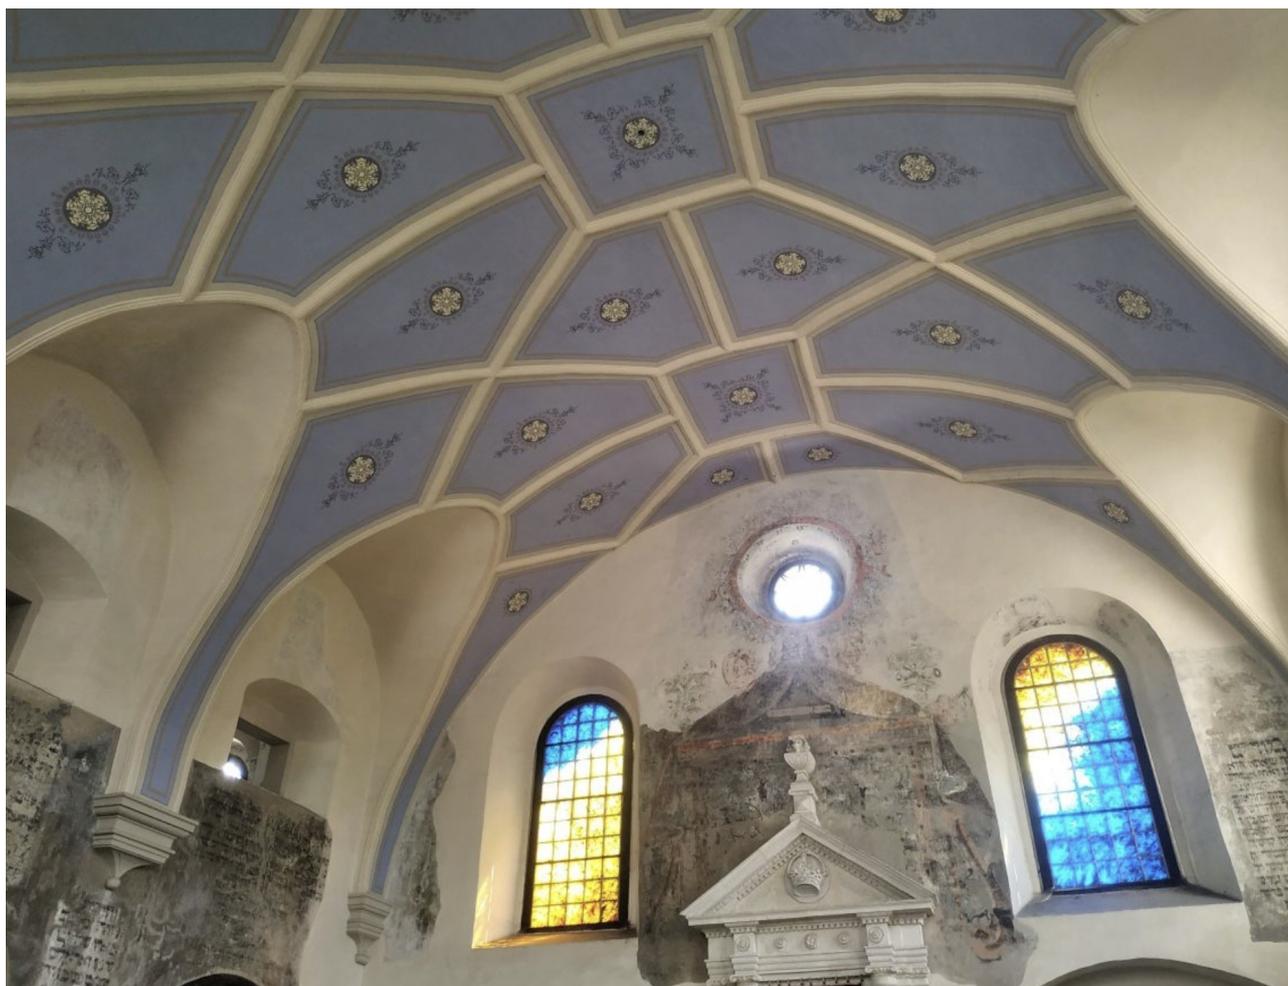
Abb. 25 Gewölbe im Hauptraum

Beschreibung Fotografie der Gewölbes im Hauptraum

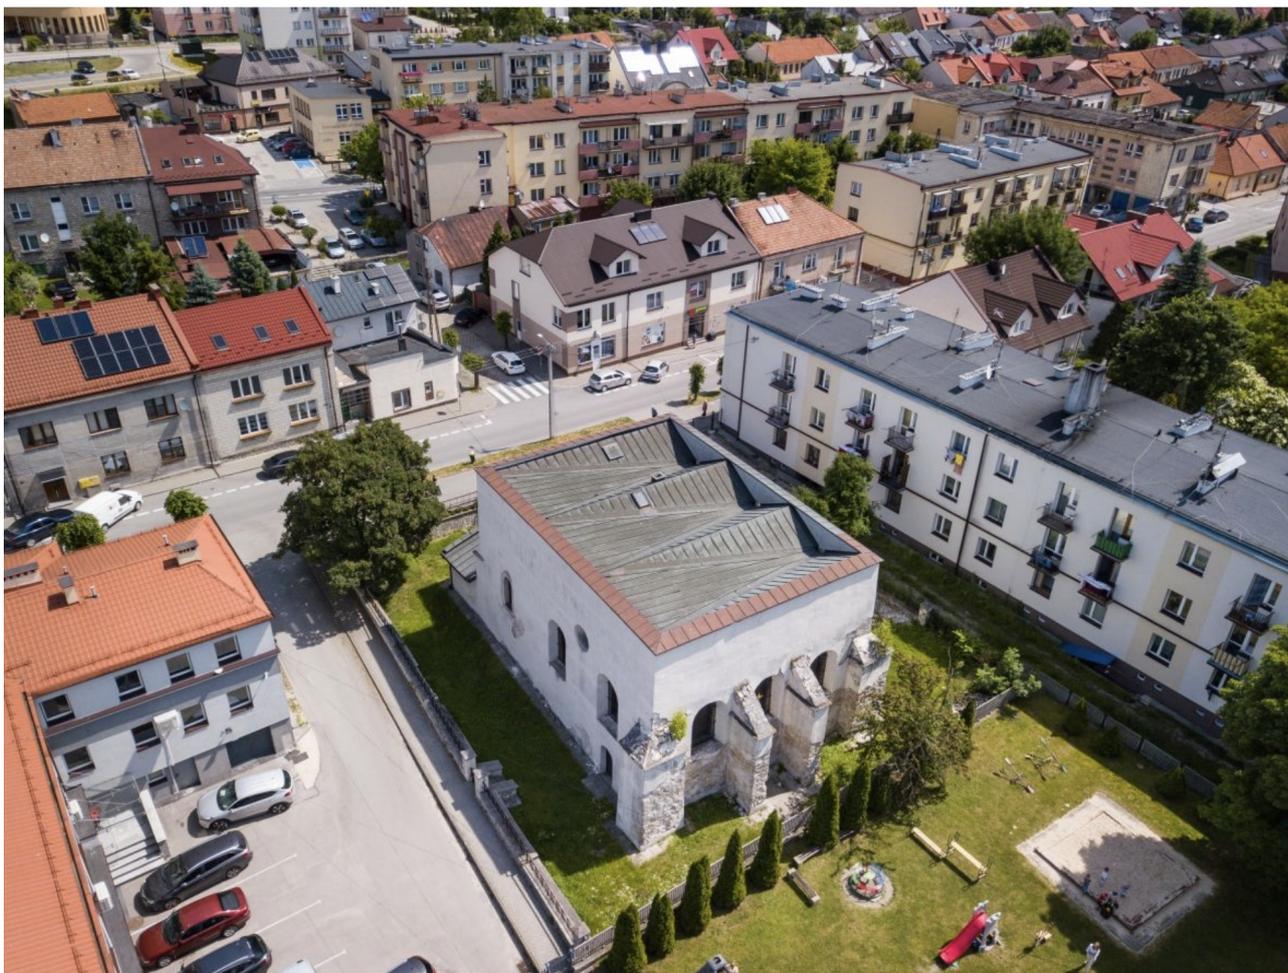
Abb. 26 Dachaufsicht

Beschreibung Fotografie des Dachs

Das Dach wurde Ausschließlich durch die im Planmaterial enthaltenen Schnitte von 1947& 1999 und einer Fotografie(Zeitpunkt unbekannt) rekonstruiert. Es handelt sich vermutlich um eine Dachdeckung aus Stehfalz. Da es sonst keine weiteren Quellen gibt können zur Konstruktion keine Aussagen getroffen werden. Der gesamte Dachaufbau wird von einer Attika mit einer roten Färbung umschlossen. Die Dachkonstruktion selbst ist als ein Pultdach mit orthogonal dazu gestaffelten Pultdächern zu verstehen, die Farbgebung ist grau/schwarz.
