Pińczów Synagoge (alpha)

Die Pińczów-Synagoge, welche sich in Pińczów, Polen befindet, war einst eine jüdische Synagoge. Sie zählt zu den ältesten Synagogen in Polen und wurde im Zeitraum von 1594 bis 1609 errichtet. Bedauerlicherweise erlitt sie während des Holocaust Schäden, wodurch sie nicht mehr für religiöse Zwecke genutzt werden konnte.

Hochschule Mainz

ArchiCAD 26 EDU

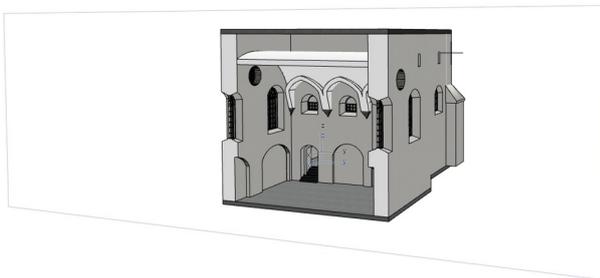
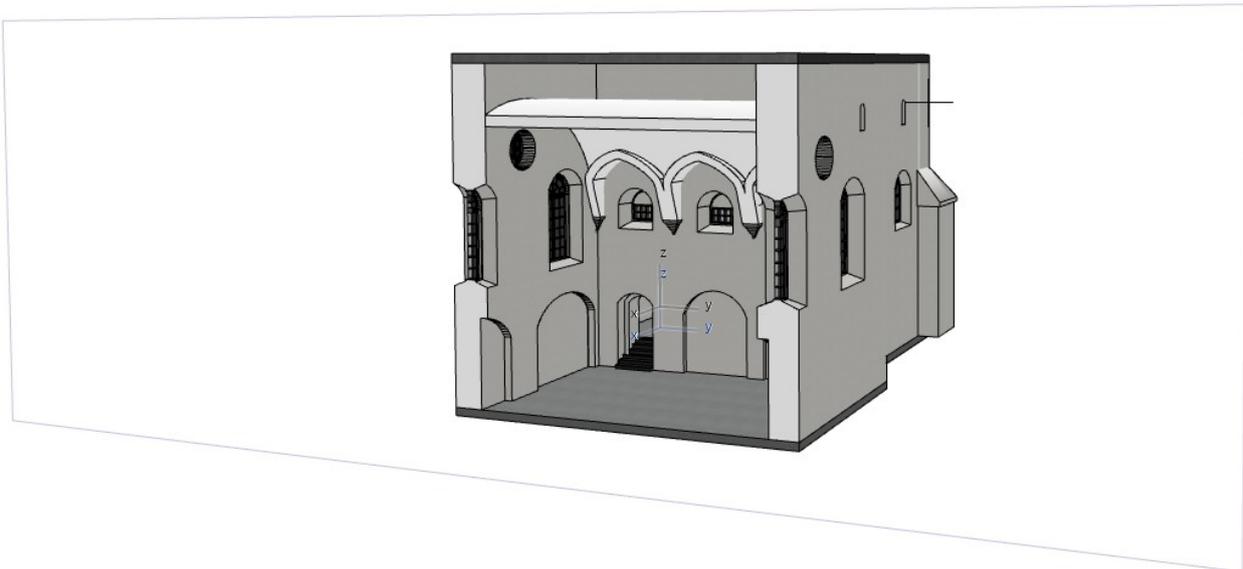
Abb. 16 Schnitt des 3D- Modells

Die Alte Synagoge in Pińczów besteht aus Bruchsteinmauern, welche durch massive Strebepfeiler verstärkt werden. Es handelt sich um ein regulären Quader, welcher lediglich im Vorraum ein zweites Geschoss aufweist, die Frauenempore. Der Gebetsraum erstreckt sich über die gesamte Breite der Synagoge. Das Gebäude weist ebenfalls ein kleinen Vorbau auf mit einem Eingang.

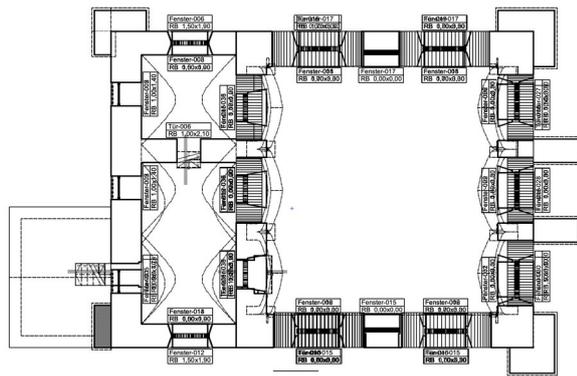
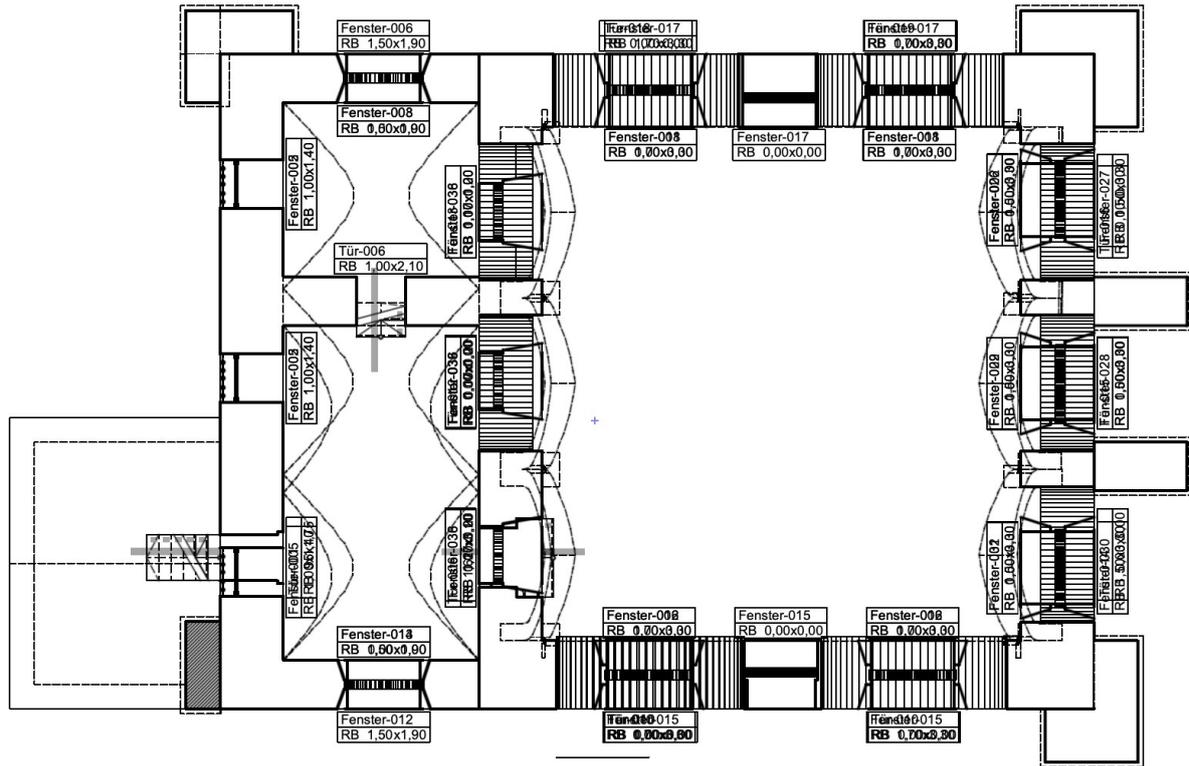
Abb. 4 Grundriss .png

Die Synagoge präsentiert sich als ein architektonisches Meisterwerk, das aus einem Hauptsaal, einem Vestibül mit separatem Raum und einer darüber liegenden Frauenempore besteht. Die Synagoge folgt der "Längs"-Anordnung und ist das älteste bekannte Beispiel einer polnischen Synagoge, bei der alle Räume gleichzeitig gebaut wurden.

Der etwa quadratische Grundriss der Haupthalle hat die Maße 10,7m x 9,5m. Hierbei ist die Ost-West-Achse die längere.

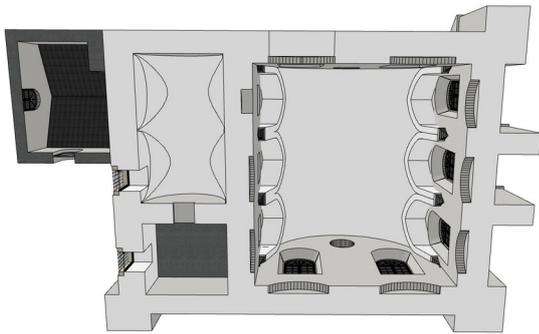
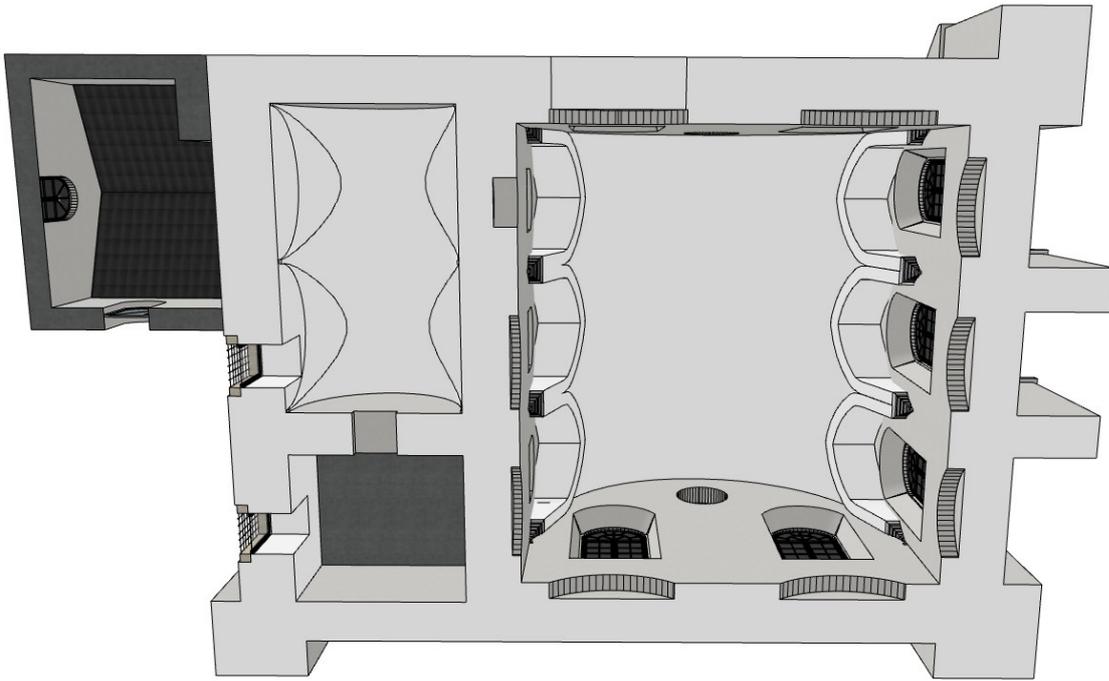
Abb. 29 Screenshot (132).png

Vorzufinden ist die Synagoge mit einem Tonnengewölbe. Der Hauptraum besteht aus einer Tonne mit mehreren eingeschnittenen Tonnen, die angeschrägt liegen. Die kleinen Tonnen enden in Kapitellen. Ebenfalls befindet sich ein kleineres Gewölbe im Vorraum.

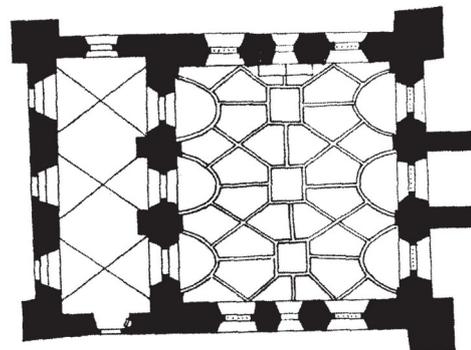
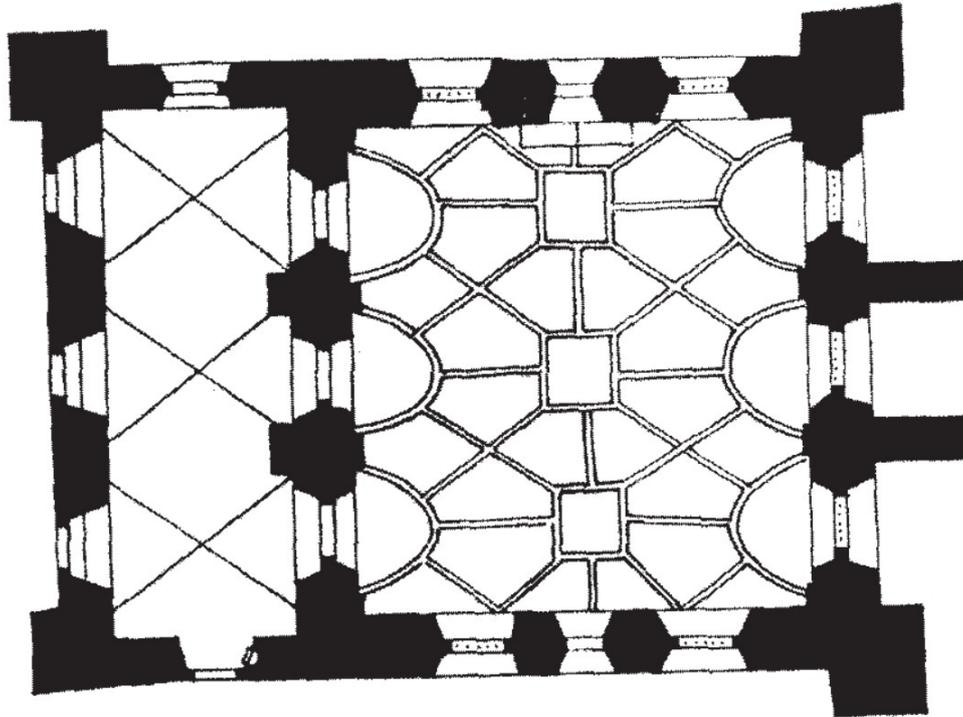
Abb. 18 Bildschirmfoto 2023-06-07 um 17.14.46.png

Beschreibung Plan auf der Höhe der Fenster in der Haupthalle

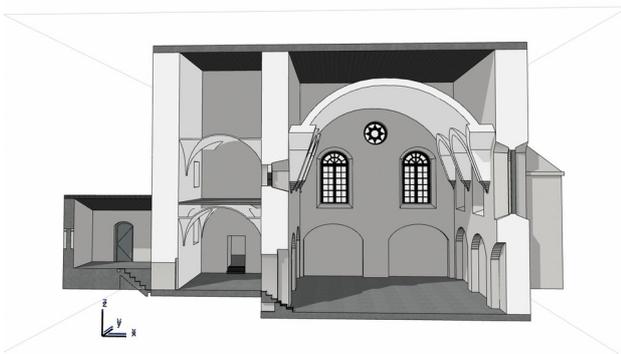
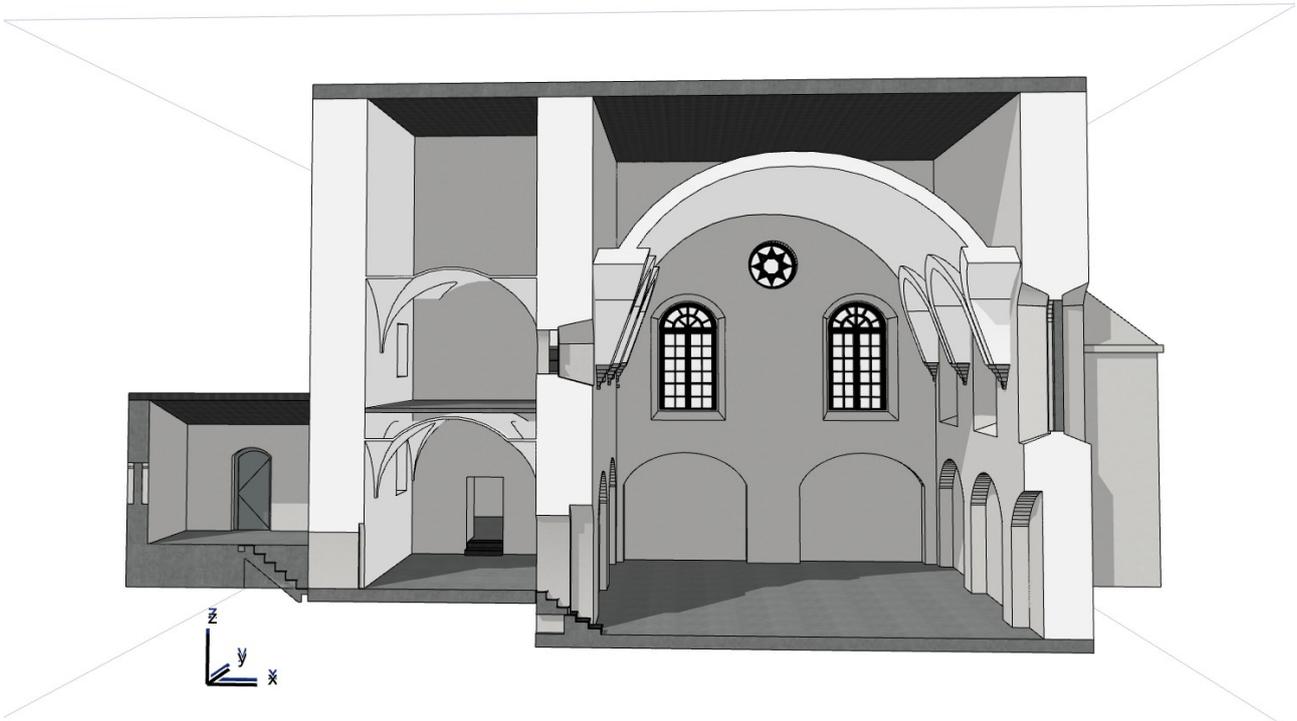
Abb. 34 Bildschirmfoto 2023-06-07 um 17.55.19.png

Die Innenwände der Haupthalle unterhalb der Gewölbebasis sind durch tiefe Arkaden gegliedert, die in die Oberfläche der Wände eingearbeitet sind. Platziert sind hierbei jeweils zwei an den Giebelwänden. Im Hauptraum befinden sich an zwei Außenwänden große, abgerundete Fenster. Die Mitte wird durch ein Rosettenfenster betont. Dazu kommen kleine Wandöffnungen unter der Decke, die für den Abtransport des Wassers zuständig sind. Im Gebetsraum befand sich früher der Toraschrein und weitere Religionsobjekte.

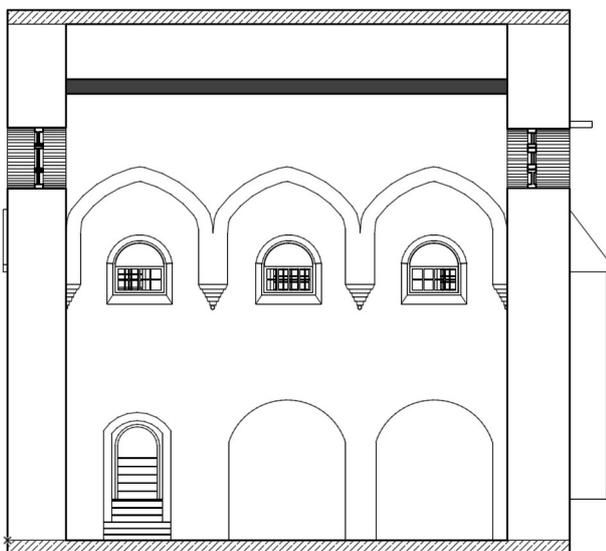
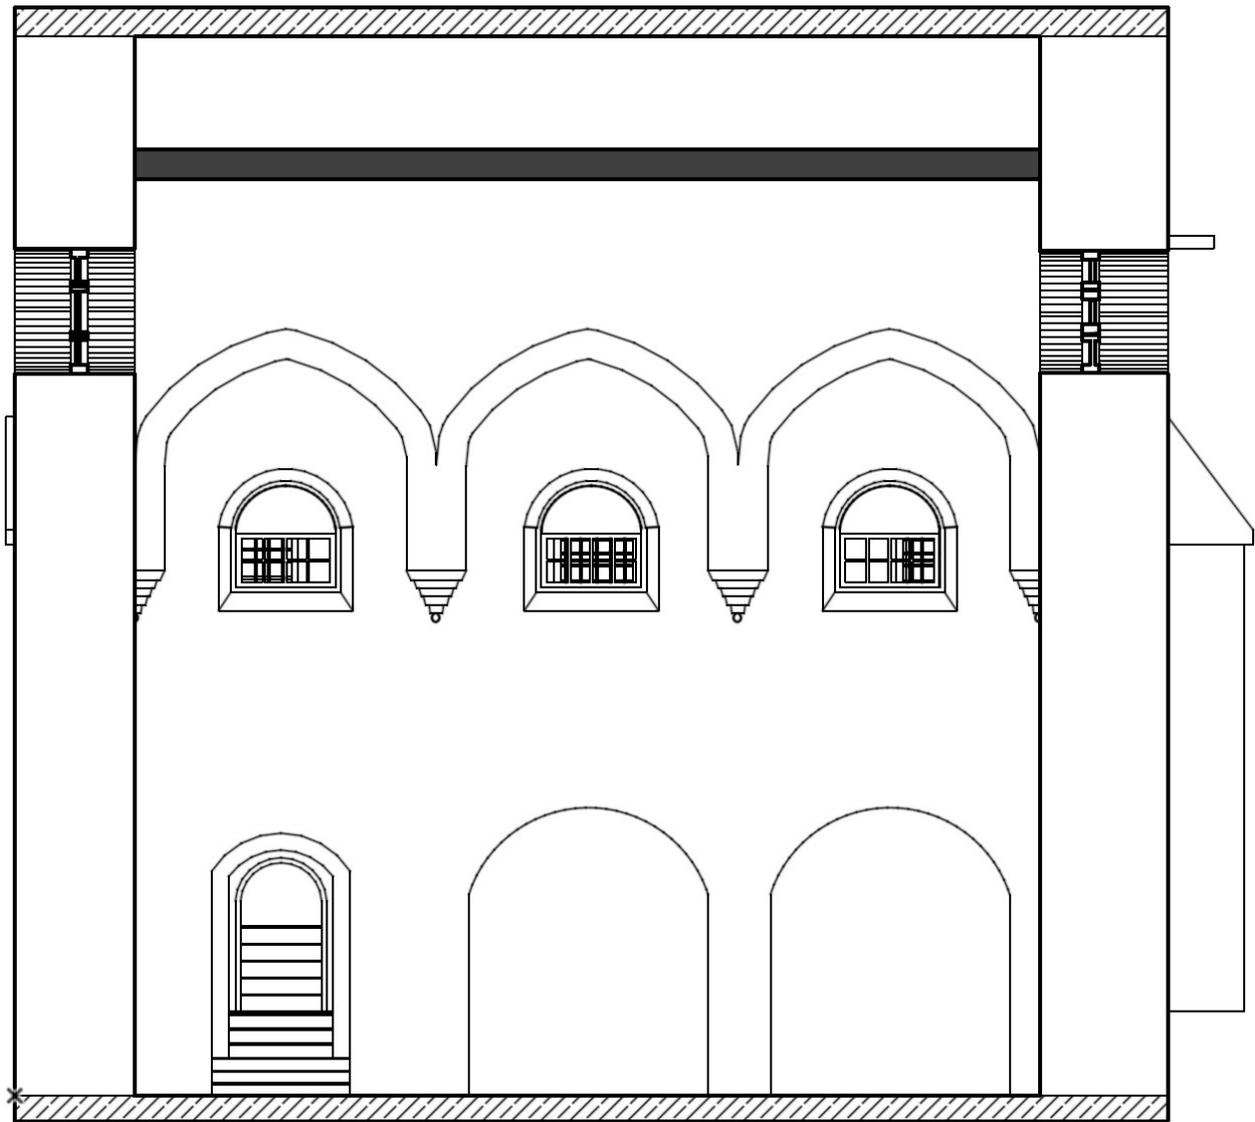
Abb. 30 Abbildung im Schnitt

Die Querwände werden ebenfalls durch Arkaden gegliedert. Hierbei liegen statt zwei, nun drei schmalere Arkaden in der Wand. Die Westhalle wird durch ein Rundbogenportal und kleine Stufen mit dem Vorraum verbunden. In den kleinen Tonnen befinden sich drei niedrige Öffnungen mit abgerundeten Ecken, die die Frauenempore mit der Haupthalle verbinden.

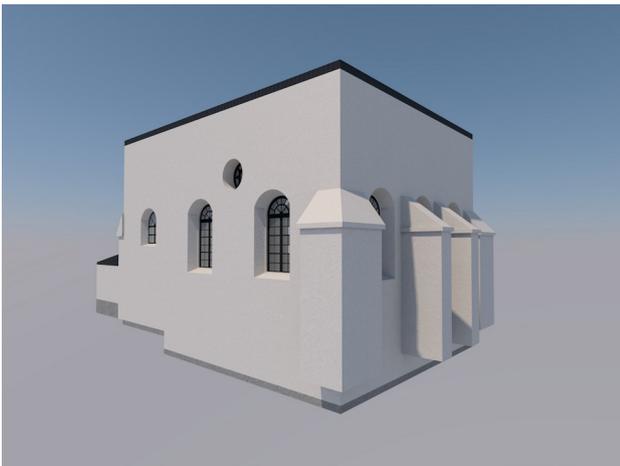
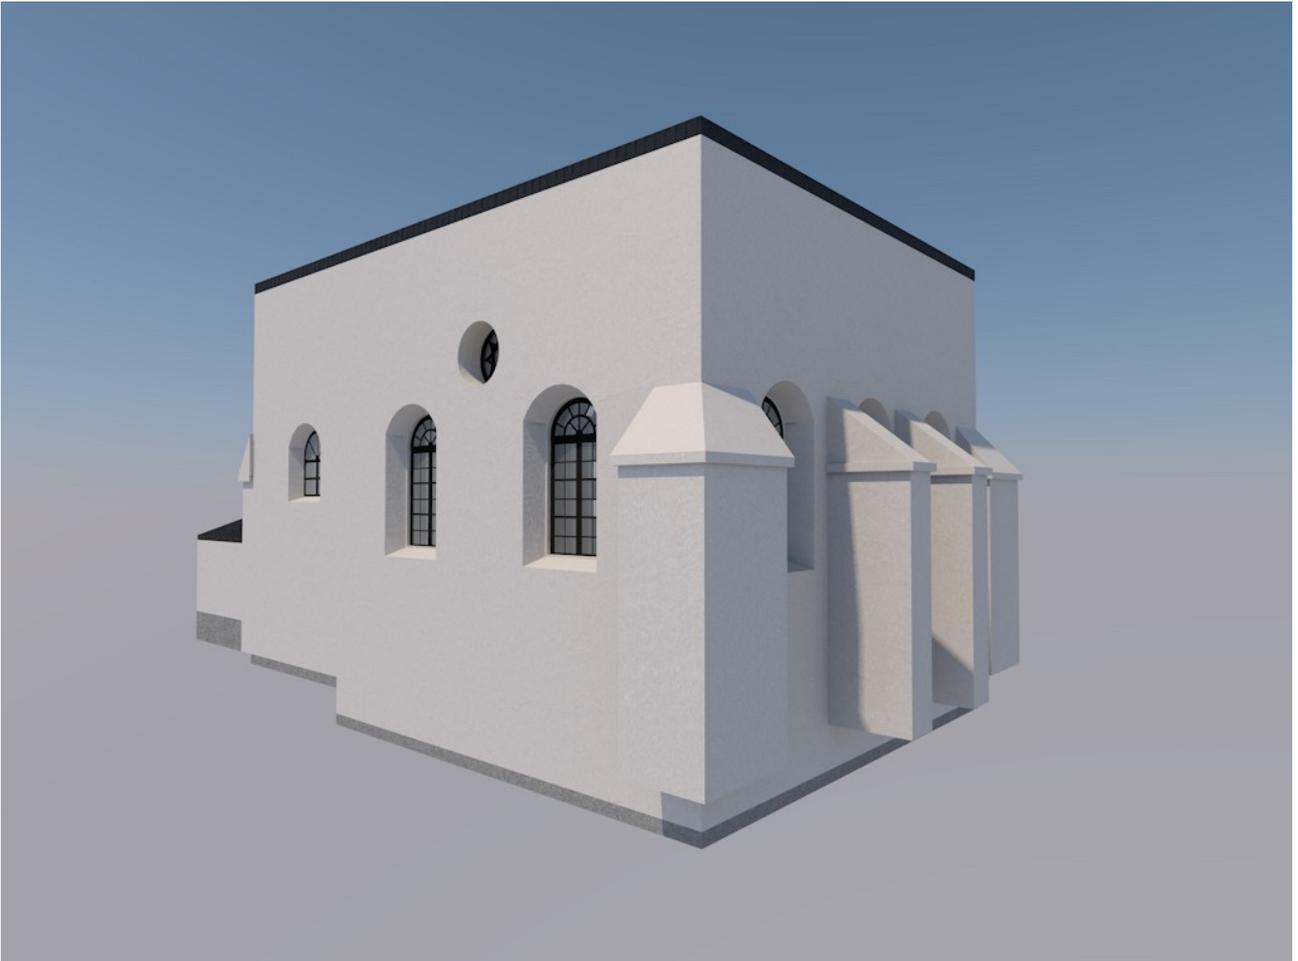
Abb. 28 Pinczow_Alpha_GER_S23 - Bild6.jpg

Ansicht der südwestlichen Seite. Alle hier aufgezeigten Fenster verbinden den Außenraum mit der Haupthalle und erhellen diesen mit viel Licht.

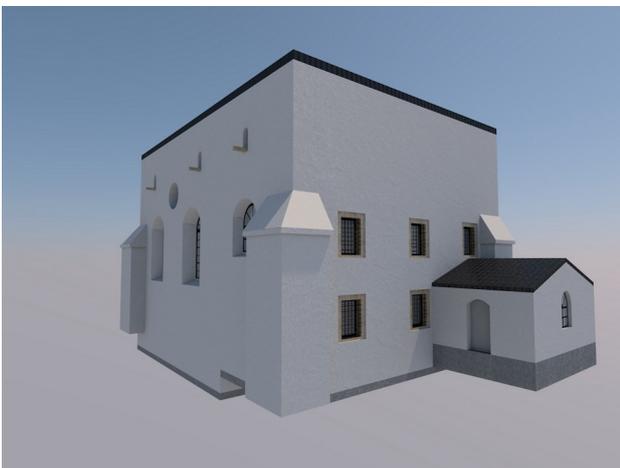
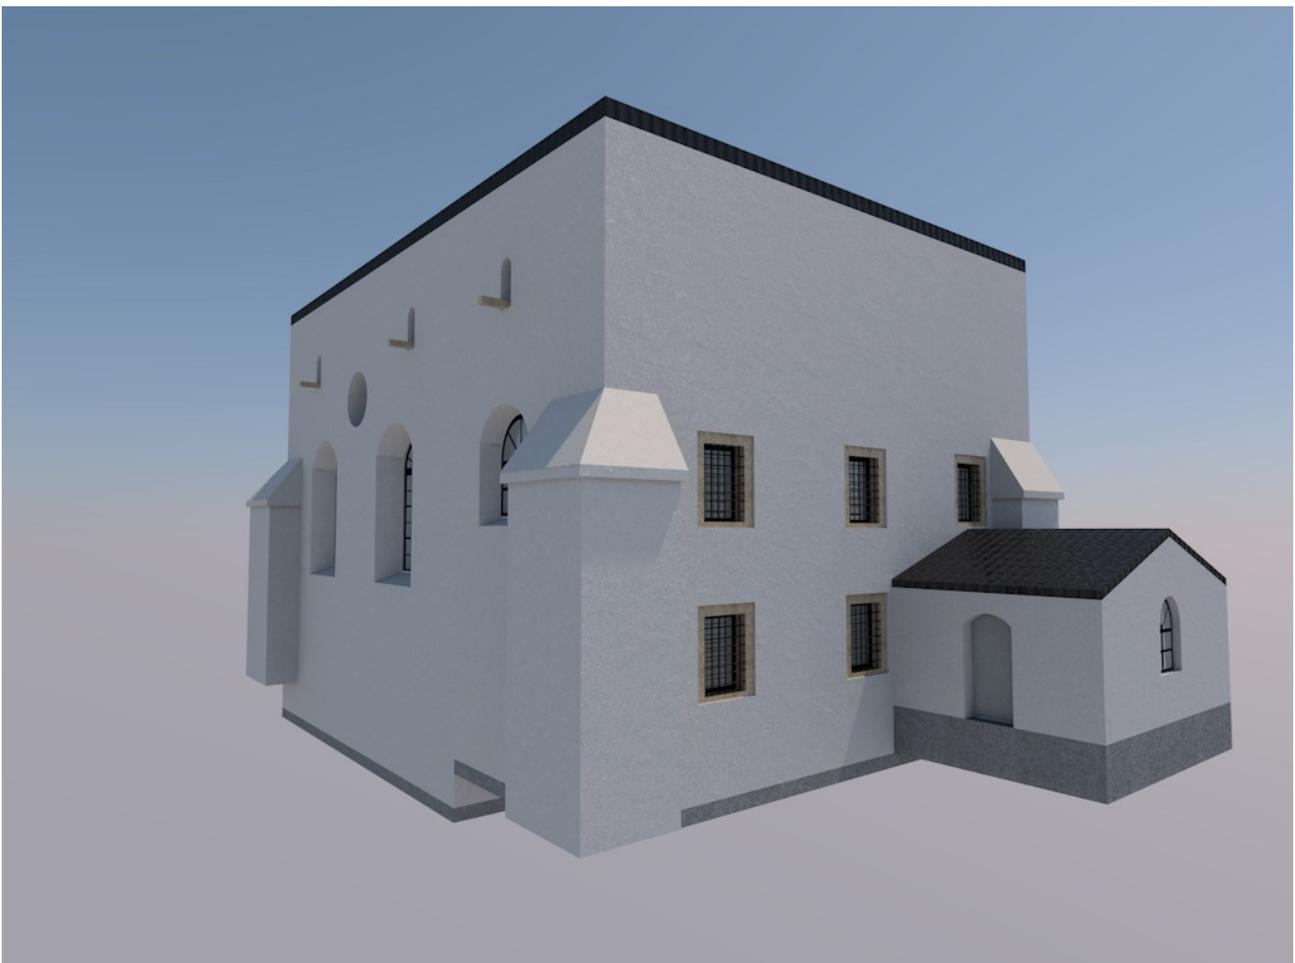
Abb. 27 Pinczow_Alpha_GER_S23 - Ansicht 2.jpg

Ansicht von der nordöstlichen Seite. Hier ist der Haupteingang, welcher erst in den Vorraum und darauf in die Haupthalle führt, zu sehen. Die Vorderseite ist mit rechteckigen Fenster verkleidet, wobei sich an den Seiten Rundbogenfenster befinden. Außerdem sind an den Seitenansichten die Wasserspeier zu sehen, welche das Wasser aus dem Dachraum nach außen transportieren.

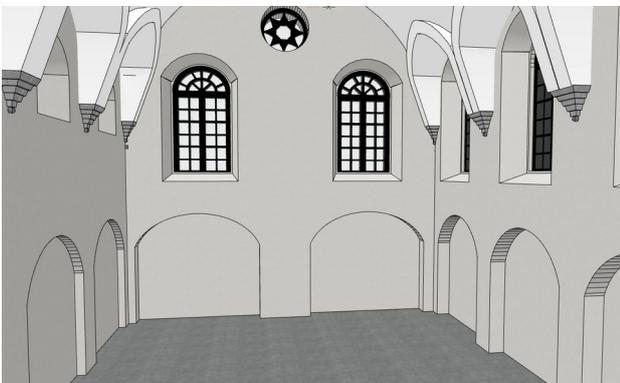
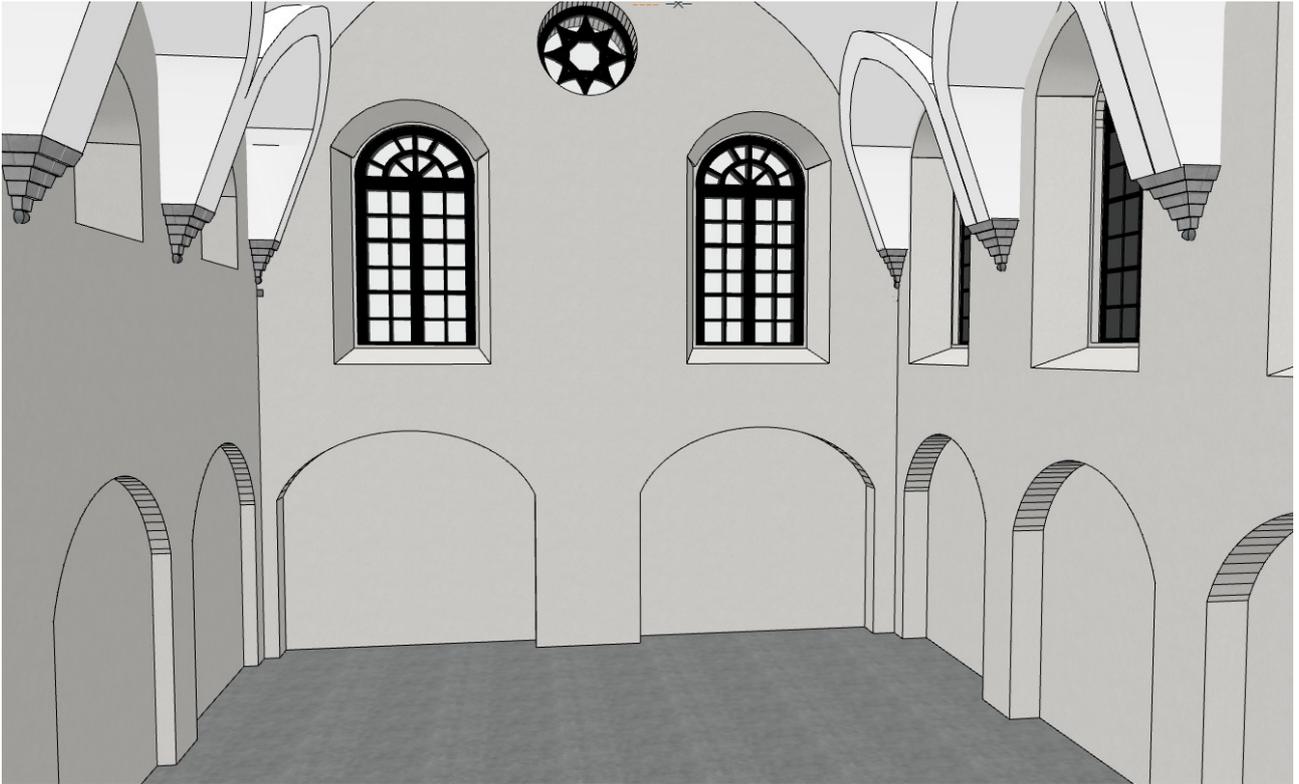
Abb. 41 Screenshot (135).png

Im Hauptraum befinden sich hohe Decken, worunter sich ein Tonnengewölbe erstreckt. Die hohen Fenster sind lichtdurchlässig und weisen zum Teil unterschiedliche Formen auf (halbrund, rund).

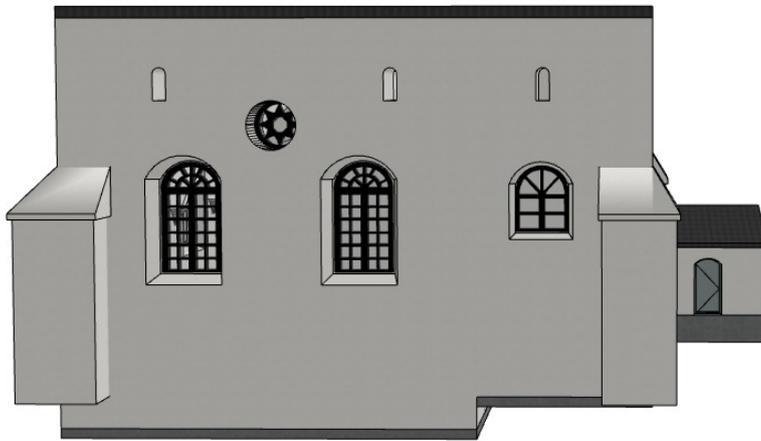
Abb. 26 Ansicht- Lage.png

Die Synagoge weist unterschiedliche Bodenhöhen auf. So befinden sich mehrere Treppen im Gebäude, die runter zum Gebetsraum führen. Zudem ist die Synagoge tiefer gelegt, als die umliegenden Häuser.
