walls		
Reconstructed object

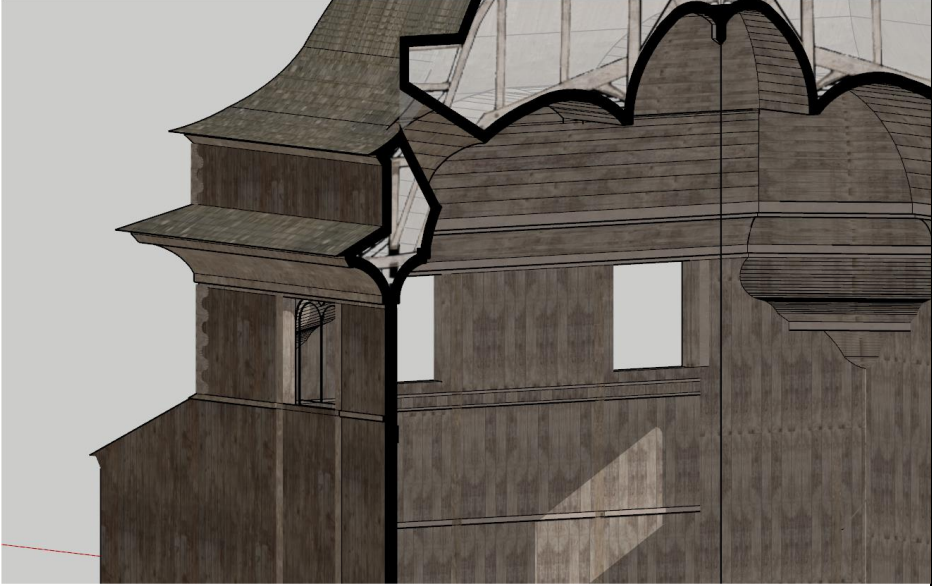
Argumentation and evaluation of the uncertainty	Istnieją dokumenty -zdjęcia, rysunki jednoznacznie wskazujące na istnienie ściany w konstrukcji drewnianej	03- mentioned in documents directly referring to the building

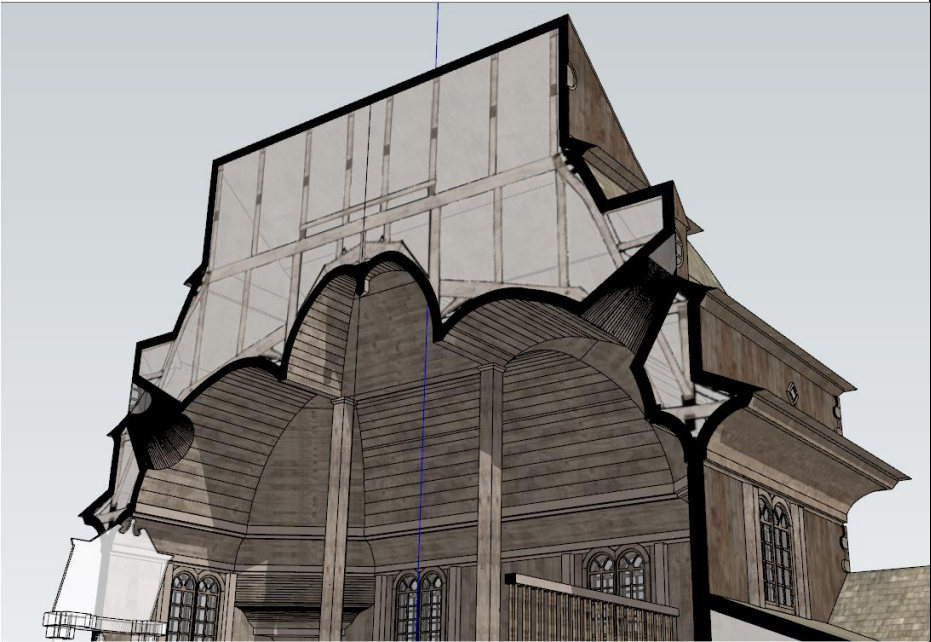
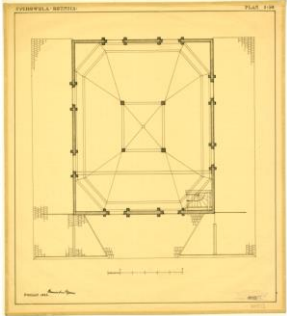
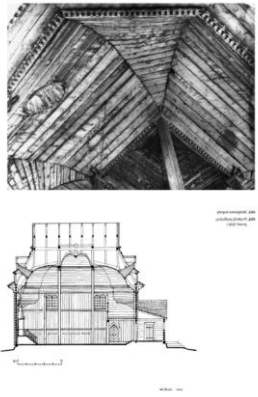
roof a		
Reconstructed object

Argumentation and evaluation of the uncertainty	Istnieją dokumenty -zdjęcia, rysunki z dwóch źródeł jednoznacznie wskazujące na istnienie sklepienia ośmiobocznego	03- mentioned in documents directly referring to the building

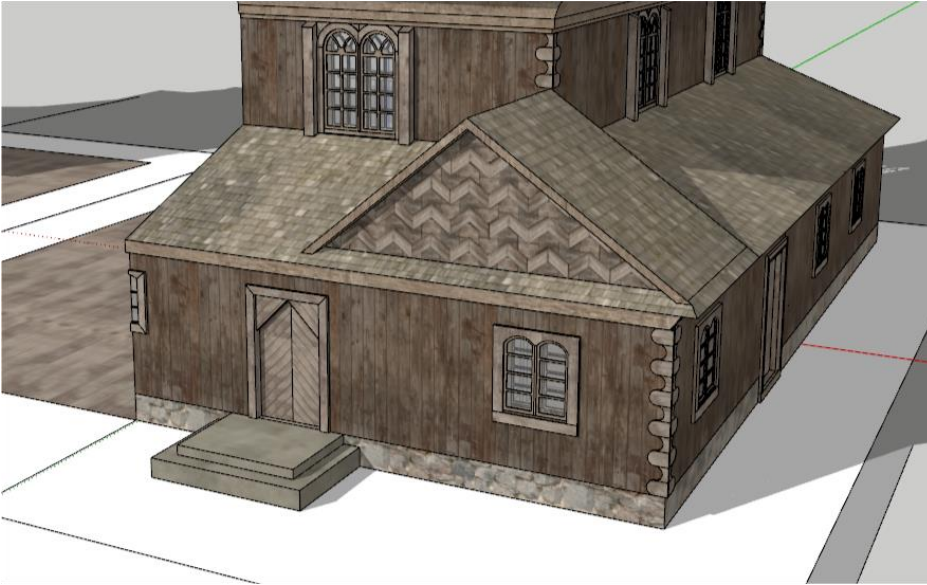
roof b, c		
Reconstructed object

Argumentation and evaluation of the uncertainty	Istnieją dokumenty -zdjęcia, rysunki z wielu źródeł pokazujące geometrię tych dachów	03- mentioned in documents directly referring to the building

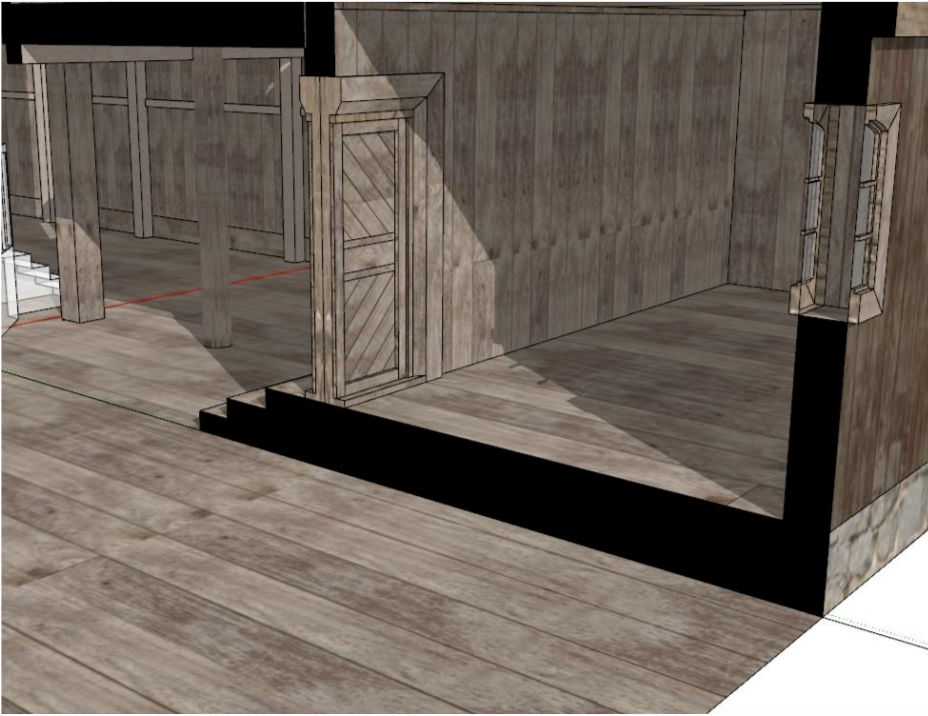
floor		
Reconstructed object

Argumentation and evaluation of the uncertainty	<p>Istnieją dokumenty -zdjęcia, rysunki z więcej niż jednego źródła pokazujące różnice poziomów podłogi</p>	<p>03- mentioned in documents directly referring to the building</p>

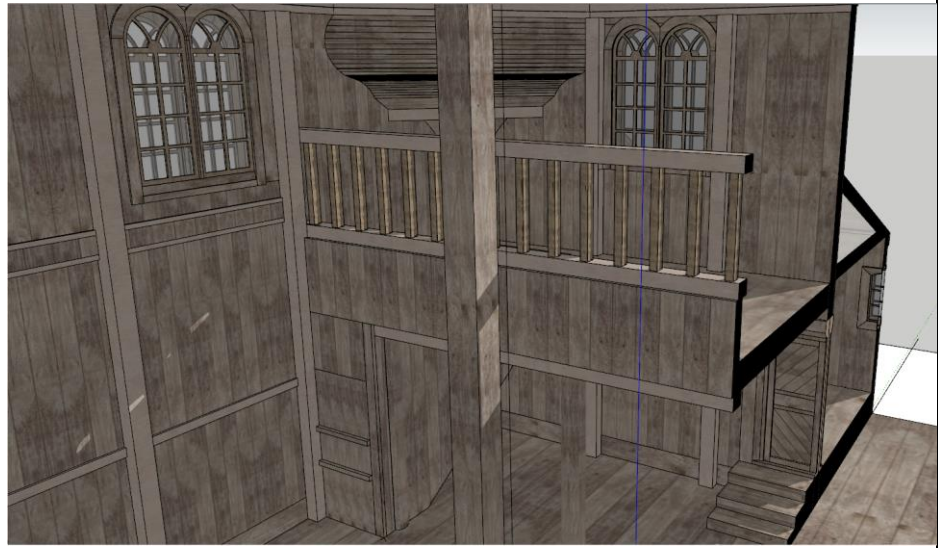
Choir loft

Istnieją dokumenty -zdjęcia, rysunki z wielu źródeł pokazujące geometrię chóru

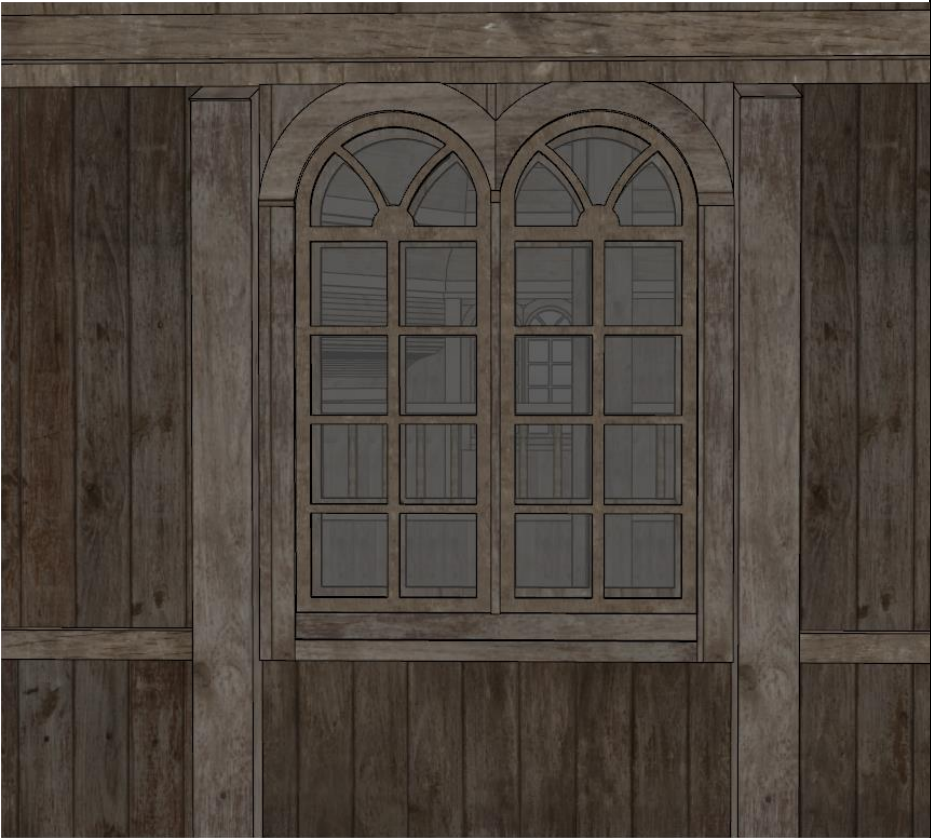
Window a		
Reconstructed object

Argumentation and evaluation of the uncertainty	<p>Istnieją dokumenty -zdjęcia, rysunki z wielu źródeł pokazujące geometrię okna</p>	<p>03- mentioned in documents directly referring to the building</p>

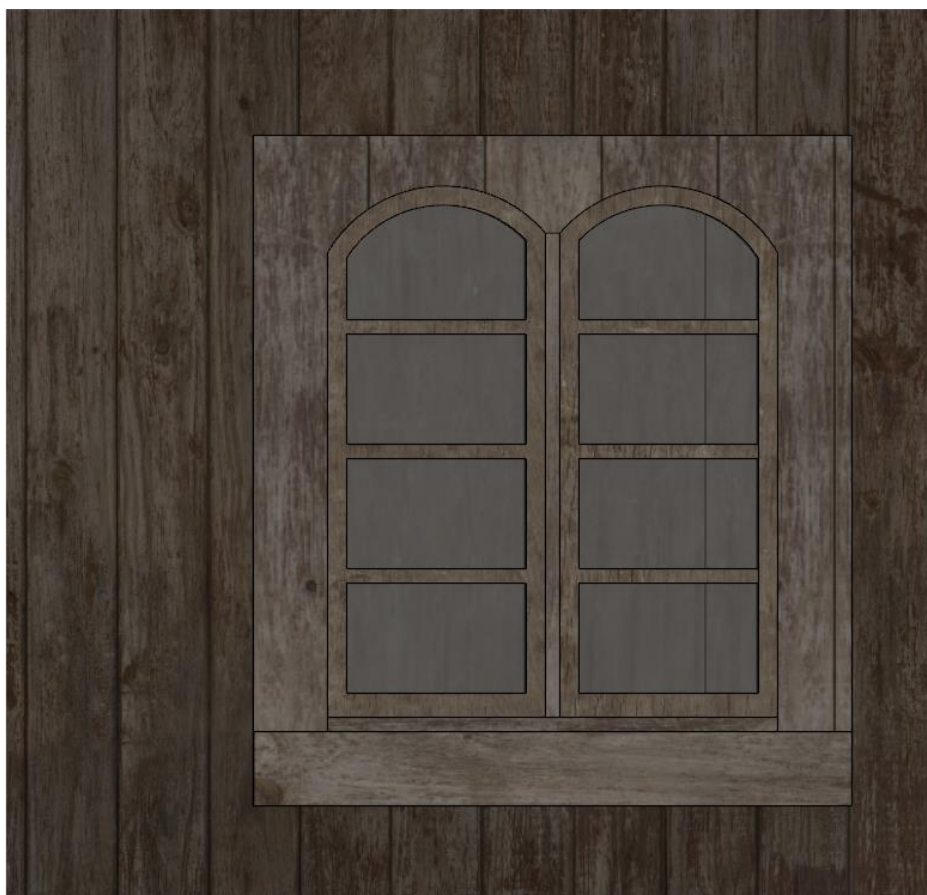
Window b

Istnieją dokumenty -zdjęcia, rysunki z wielu źródeł pokazujące geometrię okna

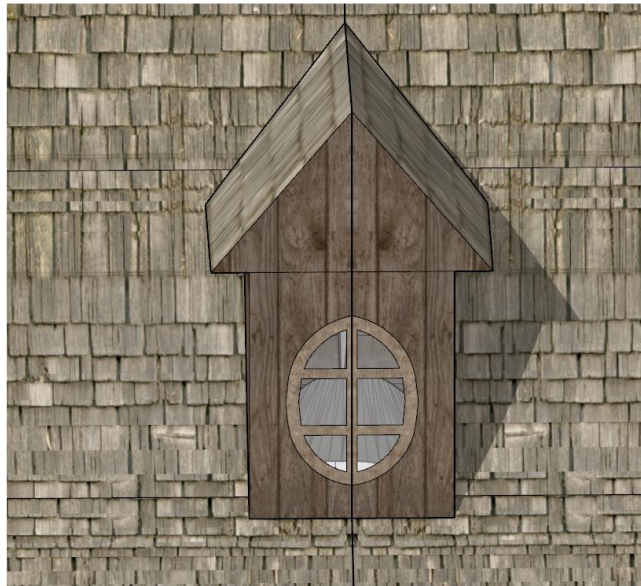
Window c

Istnieją dokumenty -zdjęcia, rysunki z wielu źródeł pokazujące geometrię okna

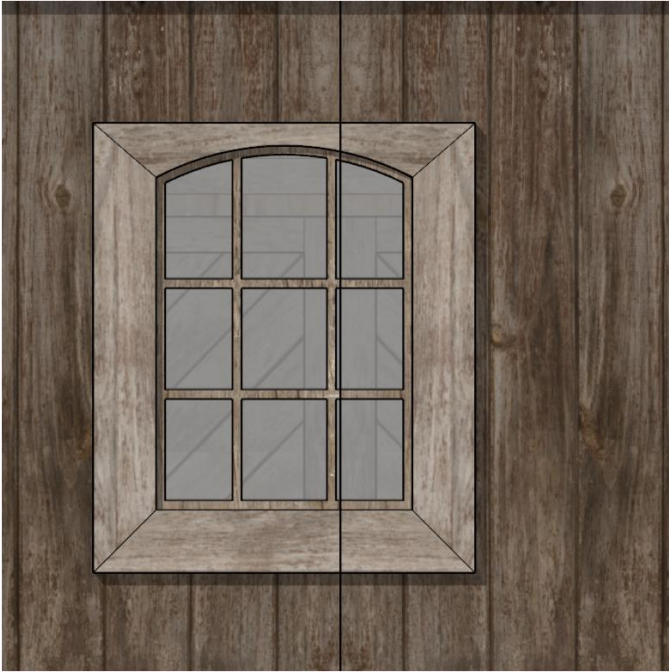
Window d		
Reconstructed object

Argumentation and evaluation of the uncertainty	<p>Istnieją dokumenty -zdjęcia, rysunki z wielu źródeł pokazujące geometrię okna</p>	<p>03- mentioned in documents directly referring to the building</p>

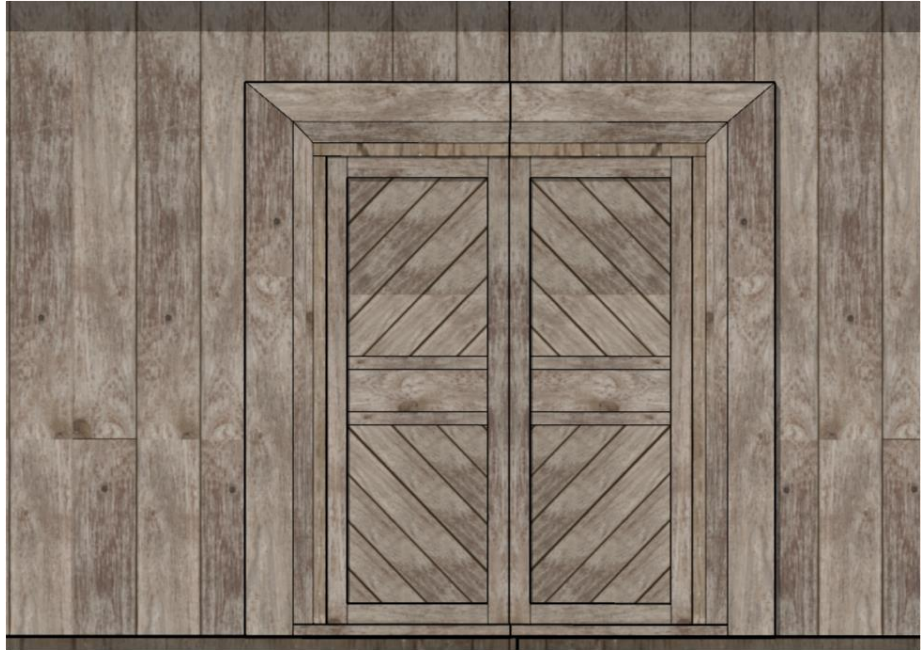
Doorways b

109. Drzwi do sali głównej: A. Suchowola, B. Łutna Wola, C. Sidra, D. Piaski, E. Olkieni, F. Janów koło Sokółki, G. Sopotkinie, H. Szawkiany, I. Nowe Miasto nad Pilicą, J.1. I.2.2. Kofskie

Istnieją dokumenty -zdjęcia, rysunki z wielu źródeł pokazujące różne odeskowanie drzwi wiejskich- rekonstrukcja wersji ze zdjęcia

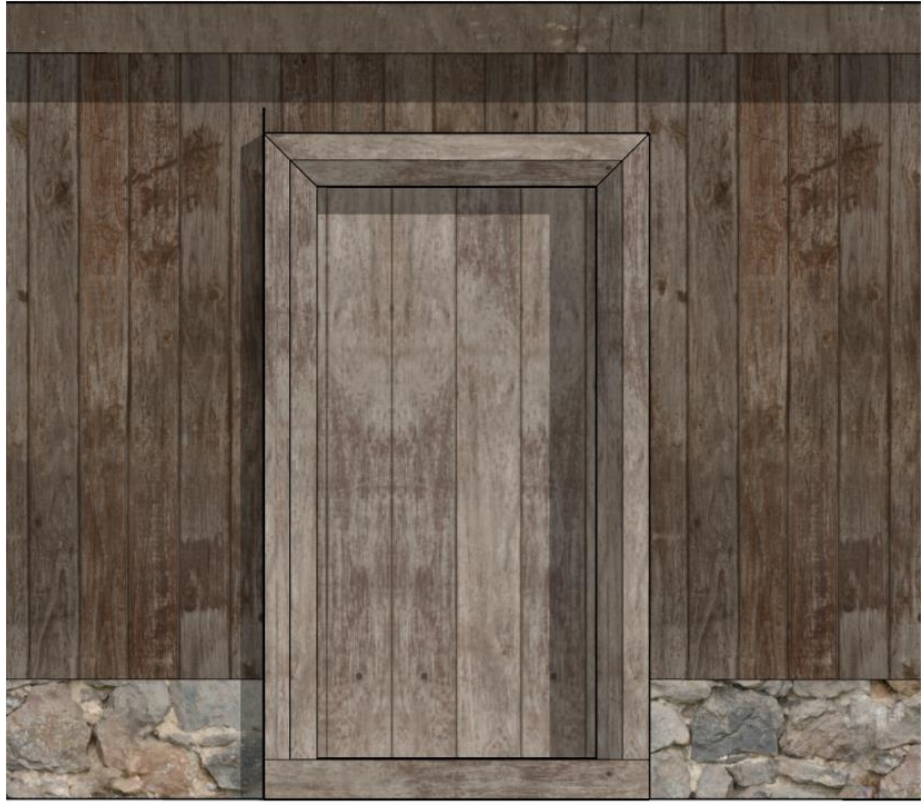
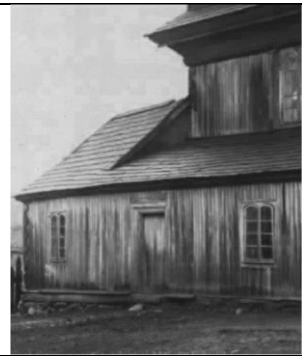
Doorways c

Istnieją dokumenty -zdjęcia, rysunki z wielu źródeł pokazujące geometrię drzwi

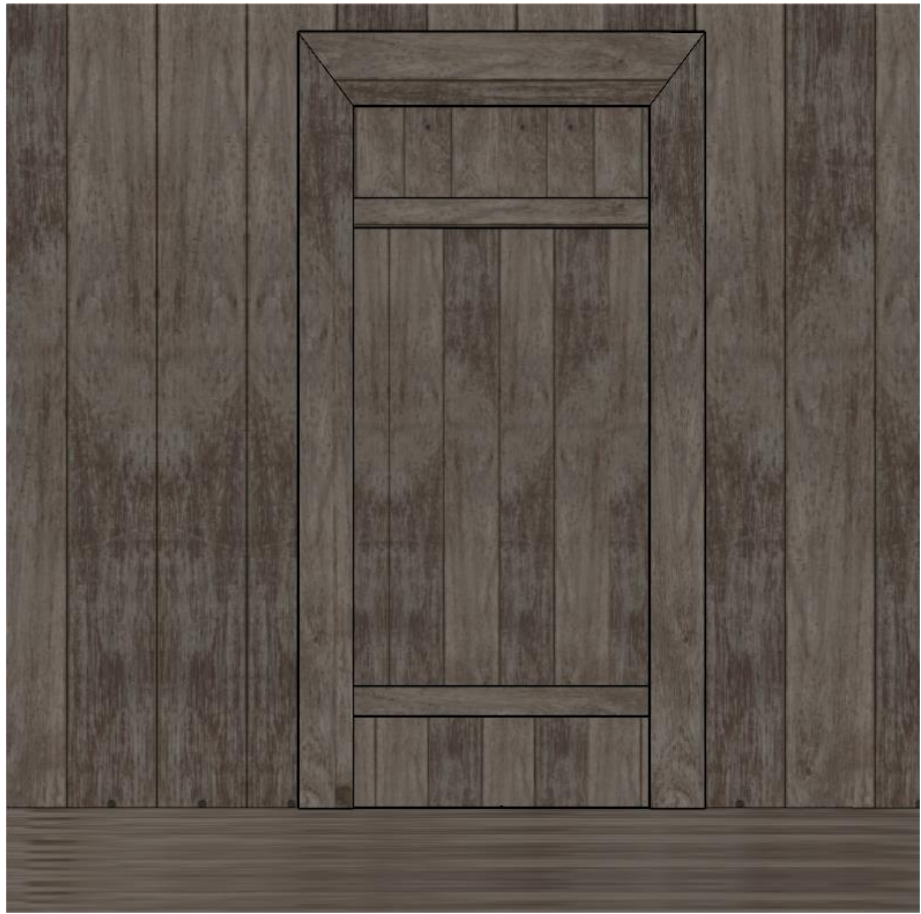
Doorways d

Istnieją dokumenty -zdjęcia, rysunki z
wielu źródeł pokazujące geometrię
drzwi

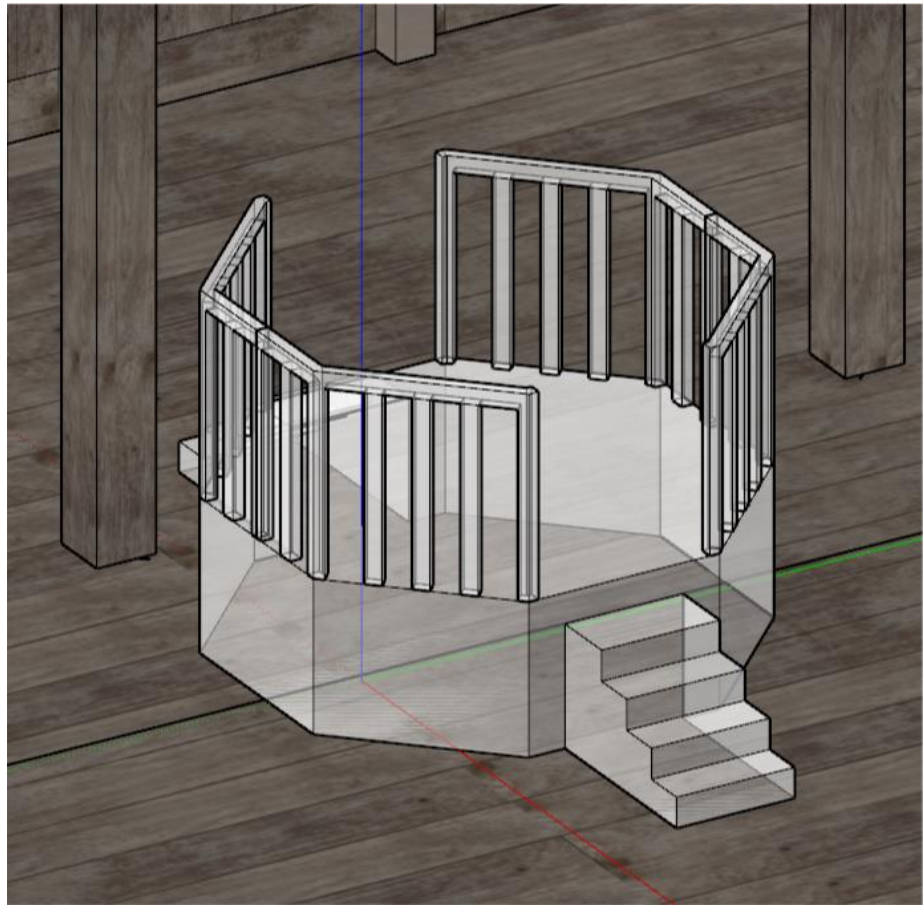
Bima

Nie istnieją żadne dokumenty dot. bimy, dobrano bimę z synagogi w Olkieniach o analogicznym układzie przestrzennym

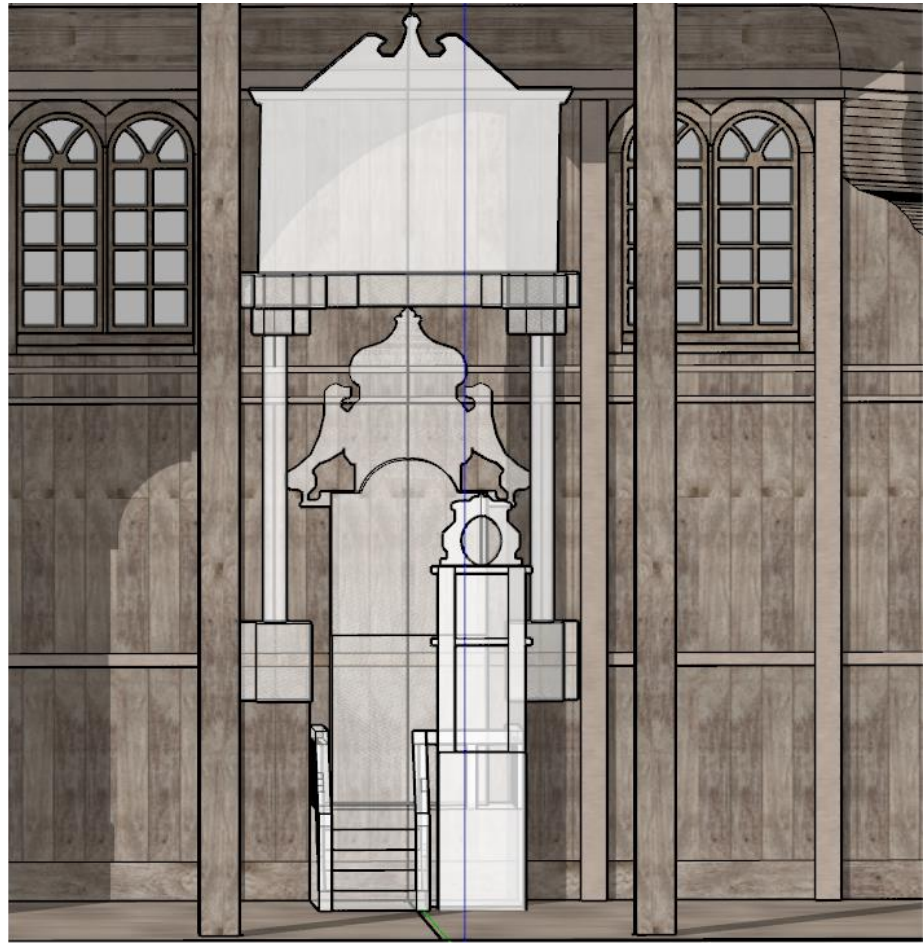
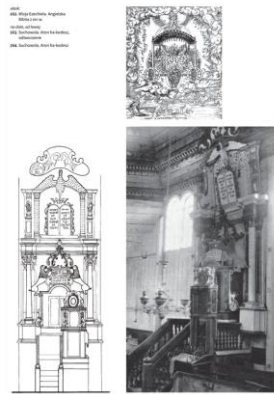
Aron Ha-kodesh

Argumentation and evaluation of the uncertainty	Istnieją dokumenty -zdjęcia, rysunki z wielu źródeł pokazujące geometrię Aron Ha-kodesha	03- mentioned in documents directly referring to the building
