Rzeszów Alpha

Die Altstadtsynagoge in Rzeszów ist ein historisches jüdisches Gotteshaus von großer Bedeutung und beeindruckender Architektur. Sie befindet sich im Herzen der Altstadt von Rzeszów, einer Stadt in der Woiwodschaft Karpatenvorland in Polen.

Variante: 1956 nach Chiara Hendle und Maximilian Kloft

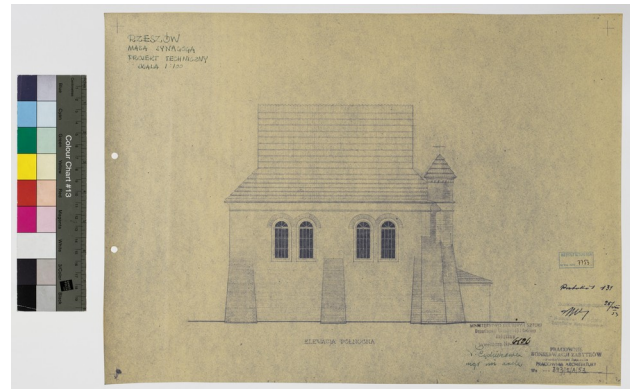
Die Nordfassade zeigt in erster Linie deutlich den Aufbau des Daches, welches mit einem Walmdach beginnt und mit einem Satteldach weiterführt. Die wie im Schnitt BB angesprochenen vier Rundbogenfenster sind hier auch gut ersichtlich. An der Nord- bzw auch Westfassade ist auf Eck der Turm der Synagoge angebracht, durch den eine Wendeltreppe hinauf führt.

Abb. 1 Ansicht NORD

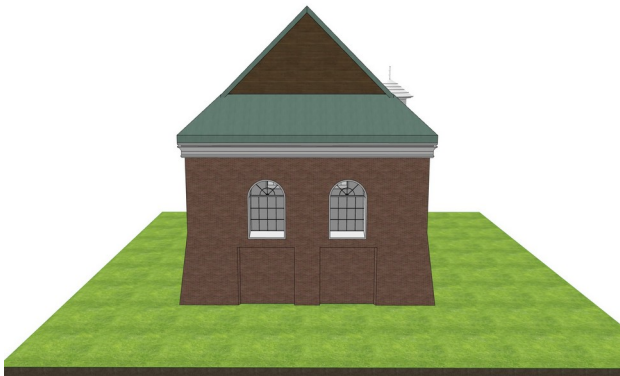
Die Ostfassade zeigt in erster Linie deutlich den Aufbau des Daches, welches mit einem Walmdach beginnt und mit einem Satteldach weiterführt. Die senkrechtverlaufende Seite des Satteldachs ist hierbei mit einer Holzverkleidung bestückt. Die wie im Schnitt AA angesprochenen zwei Rundbogenfenster sind hier auch gut ersichtlich.

Abb. 57 Ansicht OST

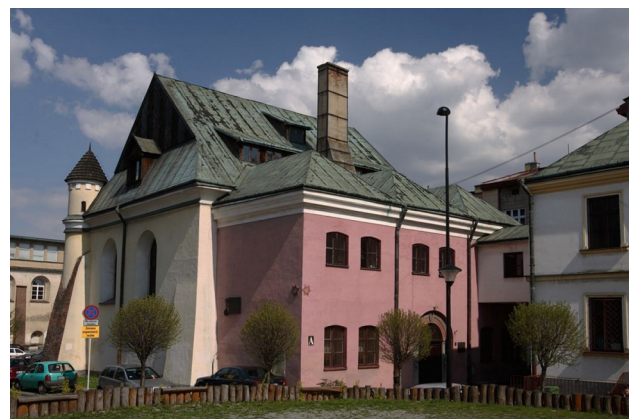
Die Südfassade zeigt in erster Linie deutlich den Aufbau des Daches, welches mit einem Walmdach beginnt und mit einem Satteldach weiterführt. Die wie im Schnitt BB angesprochenen vier Rundbogenfenster sind hier auch gut ersichtlich. Zudem zeigt dieser Schnitt den Eingang auf, welcher in Form einer Rundbogentür angebracht wurde.

Abb. 49 Ansicht SÜD-WEST

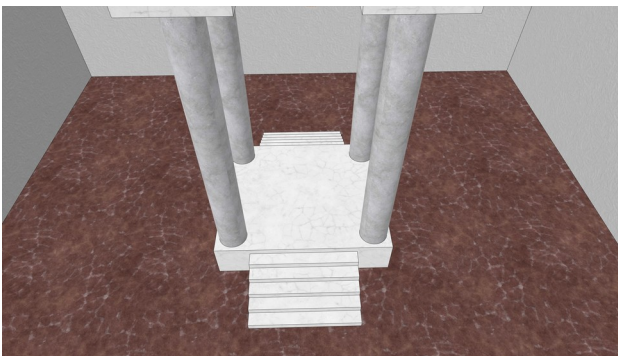
Der Gebetsraum der Altstadtsynagoge in Rzeszów ist ein faszinierender Ort voller spiritueller Bedeutung und historischem Charme. Mit seinen kunstvollen architektonischen Details und der reich verzierten Bima in der Mitte strahlt er eine tiefe Ehrfurcht aus. Die hohen Decken, die von kunstvoll gestalteten Säulen getragen werden, verleihen dem Raum eine luftige Atmosphäre, während die großen Fenster mit buntem Glas die Innenräume in ein schillerndes Licht tauchen. Der Gebetsraum ist ein Ort der Ruhe und Kontemplation, an dem Gläubige zusammenkommen, um ihre Gebete zu sprechen und sich mit ihrer religiösen Tradition zu verbinden.

Abb. 35 Gebetsraum 2

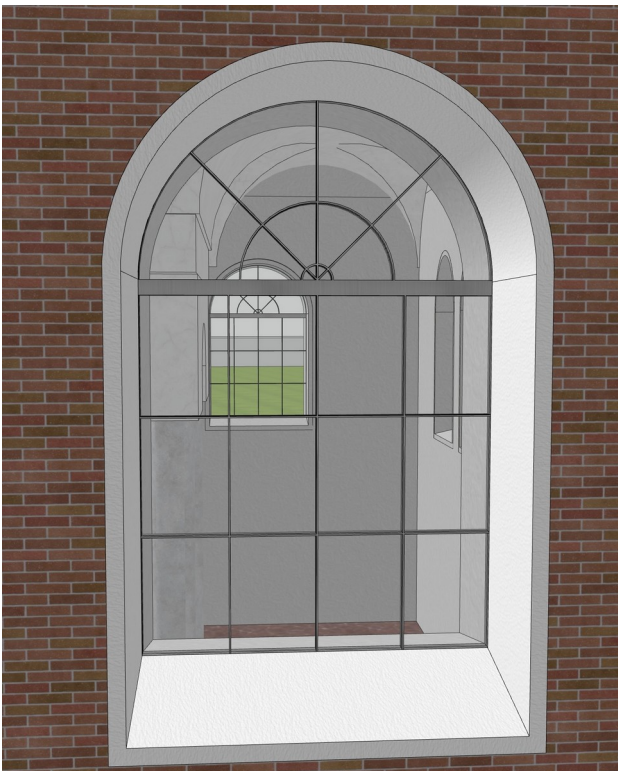
Bei den Fenstern handelt es sich um Rundbogenfenster. Insgesamt ist die Synagoge mit 12 solcher Fenster ausgestattet, während jeweils 2 an der Ost- und Westfassade angebracht wurden und jeweils vier an der Nord- und Südfassade.

Abb. 68 Fenster Detail

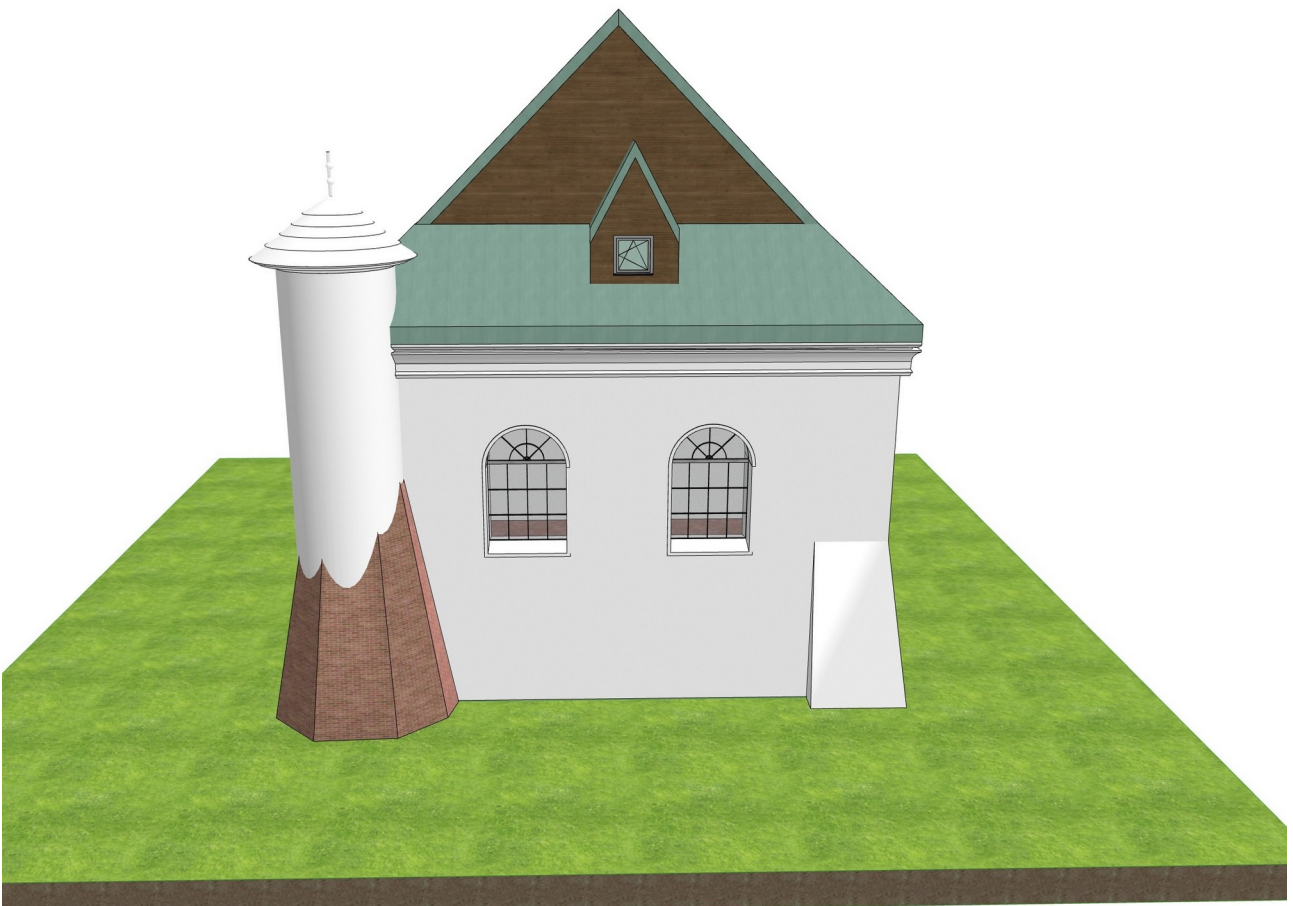
Abb. 56 Ansicht WEST

Die Westfassade zeigt in erster Linie deutlich den Aufbau des Daches, welches mit einem Walmdach beginnt und mit einem Satteldach weiterführt. Die senkrechtverlaufende Seite des Satteldachs ist hierbei mit einer Holzverkleidung bestückt. Des Weiteren zeigt diese Ansicht die Gaube, die im Dach der Synagoge angebracht wurde. Die wie im Schnitt AA angesprochenen zwei Rundbogenfenster sind hier auch gut ersichtlich. An der Nord- bzw auch Westfassade ist auf Eck der Turm der Synagoge angebracht, durch den eine Wendeltreppe hinauf führt.
