Lokalizacja- Suchowola

Bóżnica w Suchowoli

Wielka synagoga w Suchowoli

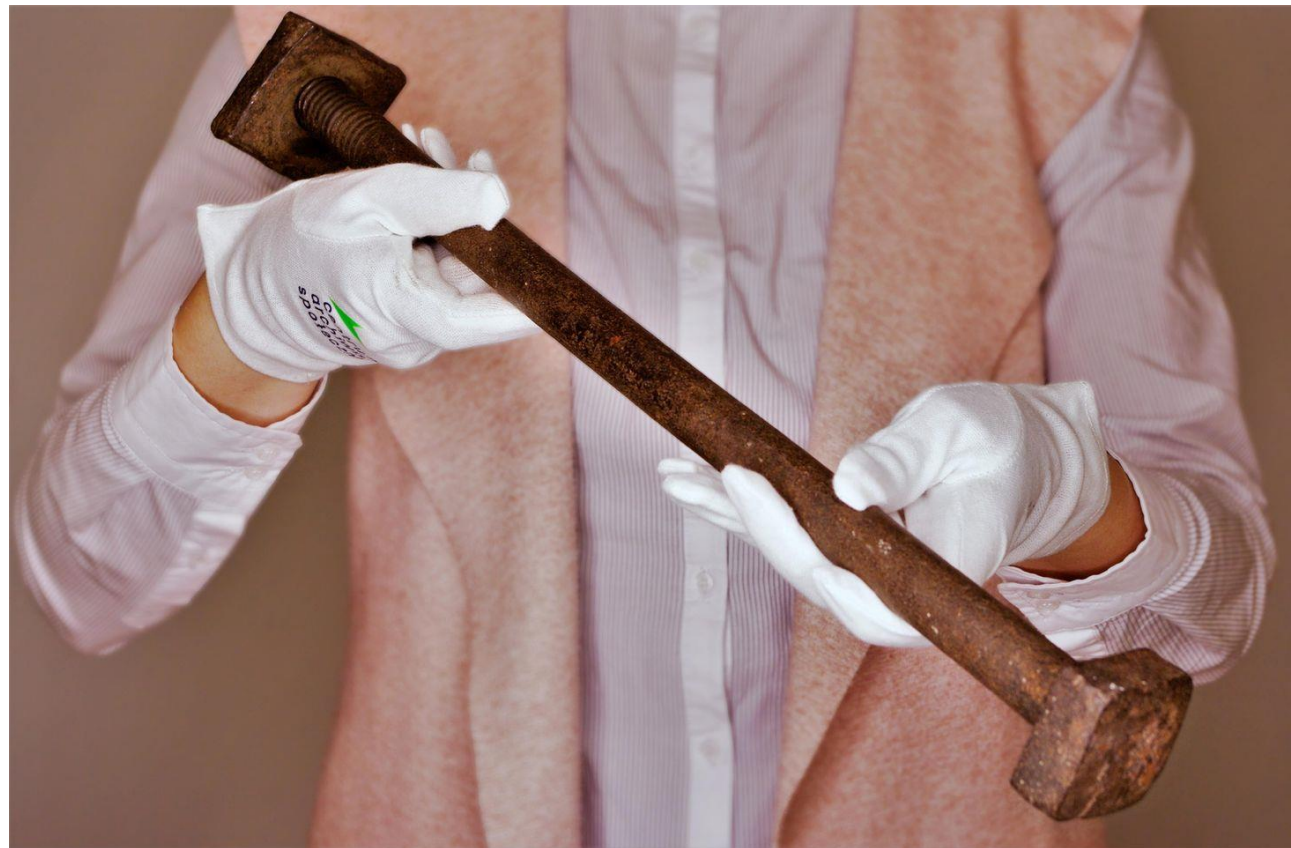
Z przyjemnością prezentujemy niezwykle eksponat, który odnaleźliśmy podczas badań terenowych w Suchowoli, a który znajduje się obecnie w zasobach Centrum Trzech Kultur. Według naszej najlepszej wiedzy śruba widoczna na zdjęciu jest jedynym zachowanym do tej pory element konstrukcji drewnianej bożnicy w Suchowoli. Ta synagoga została zbudowana w drugiej połowie XVIII w. po pożarze poprzedniej. Niewykluczone, że śruba i inne elementy metalowe zostały dodane do konstrukcji w późniejszym okresie. Fotografie z początku XX w., które prezentujemy obecnie na wystawie "Bożnice drewniane", ukazują północną i wschodnią ścianę budowli z wyraźnie widocznymi łbami śrub spajających. Bezcenny eksponat i wystawę można zobaczyć w Centrum Trzech Kultur od poniedziałku do piątku od 8 do 16. Wstęp wolny.
