Synagoge in Lublin

Maharsala alpha, Zustand 1942, S24, Alpha

Synagoge - Aufbau und Struktur - Grundriss EG

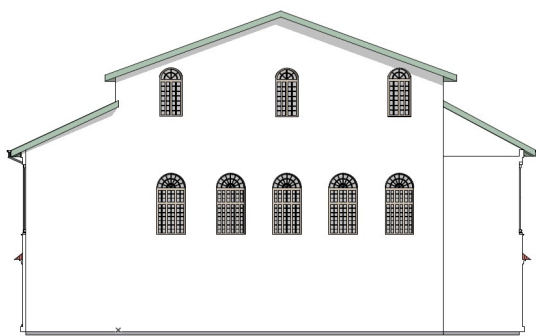
Abb. 15 süd.png

Sämtliche Fassadengestaltung (Fenster, Türen, Pilaster,...) wurde per Augenmaß eingefügt, da es keine vorgegebenen Maße gab. Nur die Fensterhöhe der Ostseite konnten wir aus dem Schnitt ablesen. Wir nahmen die selbe Höhe für die anderen großen Fenster der Synagoge an.
